令和6年度
野洲市通学路交通安全プログラム

令和6年2月

野 洲 市

「合同点検結果」および「対策必要箇所一覧」

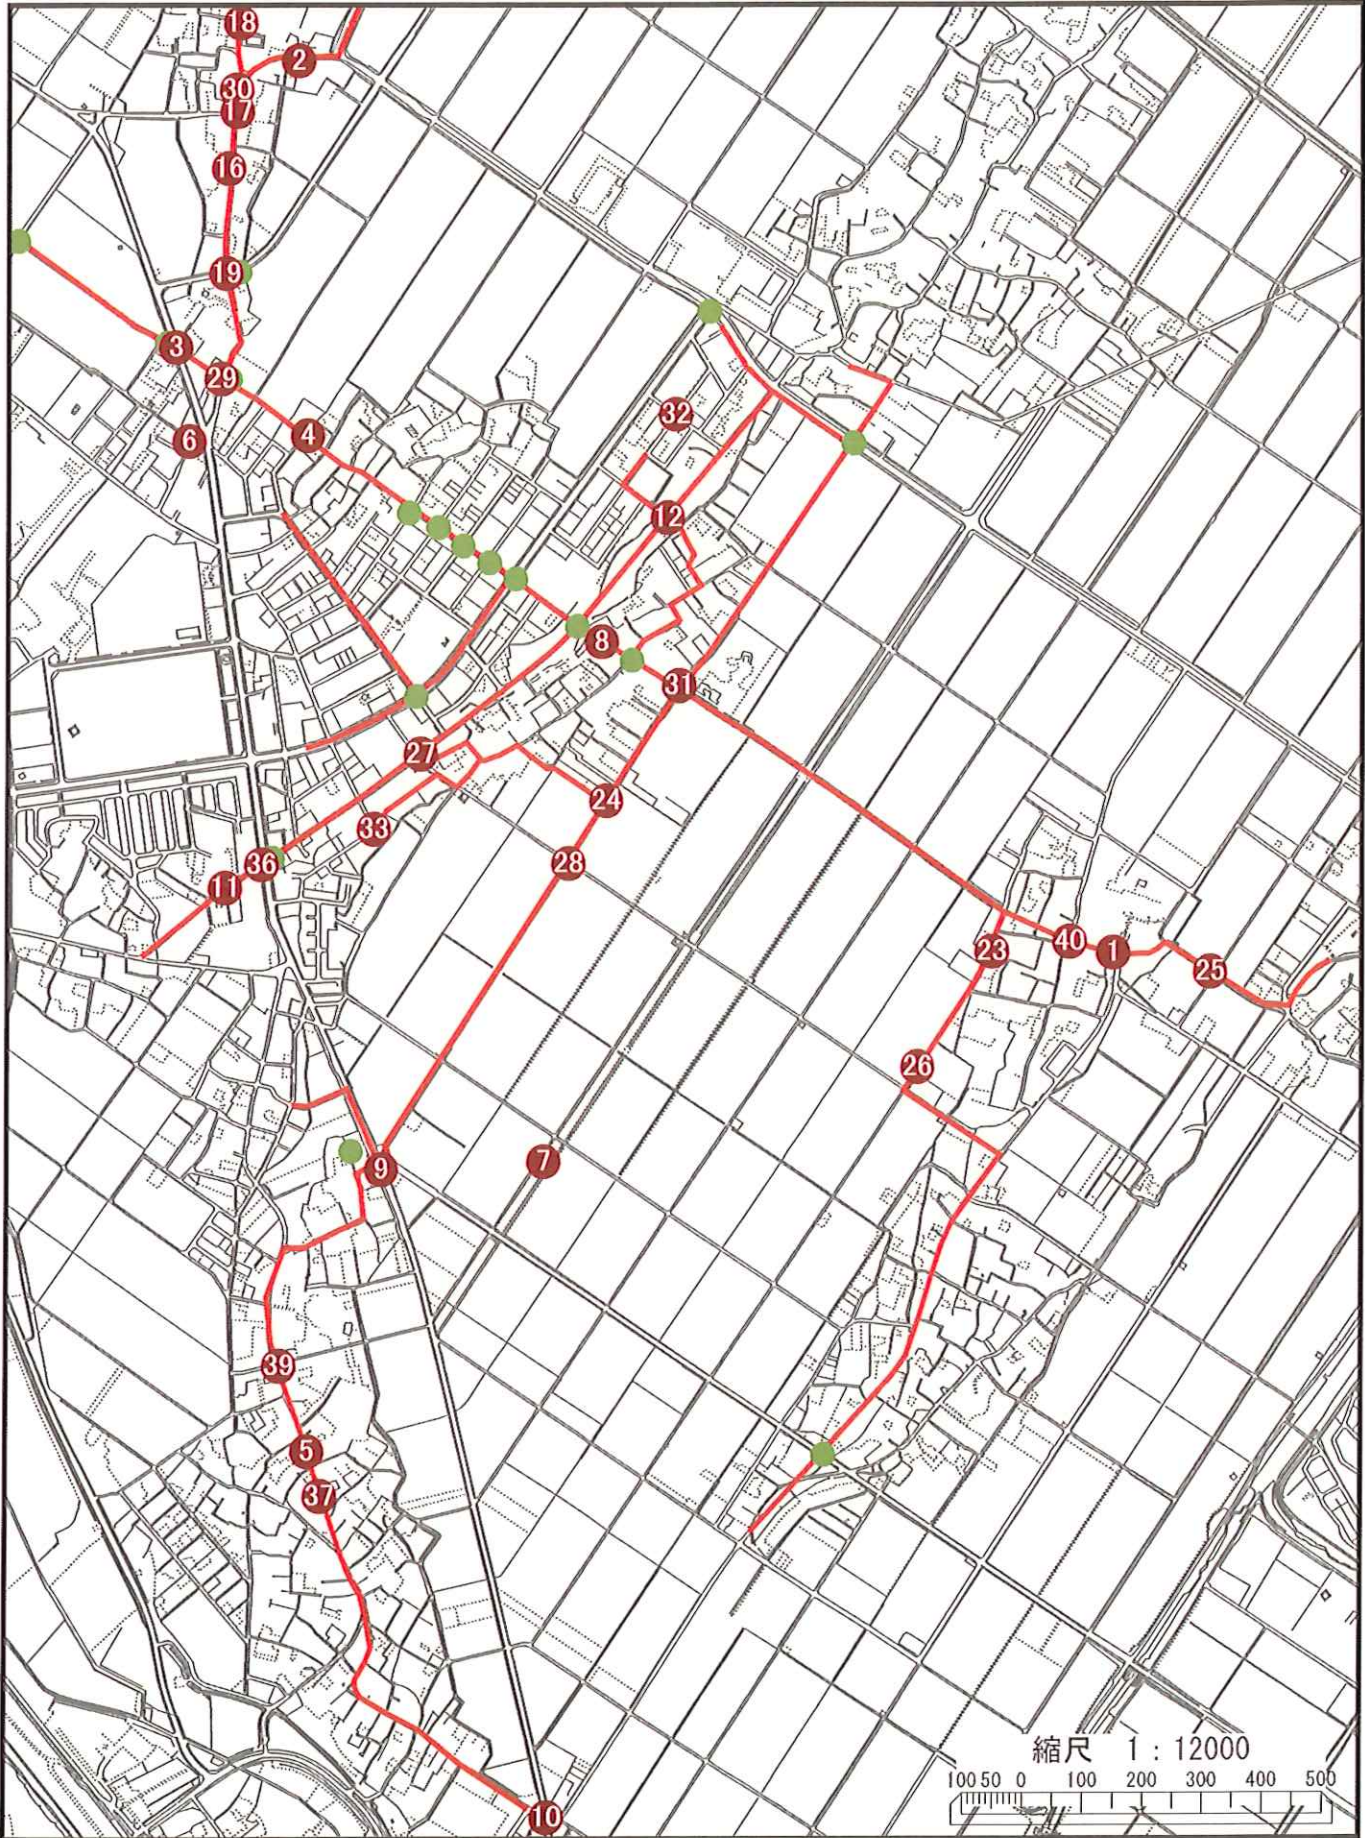
中主小学校対策必要箇所図（1）

No.	点検年度	路線名	箇所名・住所	通学路状況・危険内容	対策要望内容(◎多い意見)	事業主体	ハード対策
4	H24	市道西河原堤線	六条 140-4 ~ 吉地 310-1	・路側帯白線が薄い	・外側線とカラ一舗装を計画中 → 平成 25 年度施工済 ・PTA 等による立ち番、見守り	道路河川課 教育委員会	済
5	H24	市道小比江学校 比留田線、市道 中主比江線	小比江 195-1 ~ 比江 502-2	・見通しが悪い。・道幅が狭い ・グリーンベルトが片道しかない ・車のスピードが速く危険	・区画線引き直しとカラ一舗装済み → 平成 25 年度施工済 ・PTA 等による立ち番、見守り ◎左側通行であっても、グリーンベルトを歩く → 指導済	道路河川課 教育委員会	済
17 18	H27 R1	市道六条下堤線	六条公民館前 ~ 集落内の道路	・車道が狭い ・通学の生徒と通車の車も多く危険 ・カーブがあり、見通しが悪い	・PTA 等による立ち番、見守り ・六条 ~ 安治方面のカーブにグリーンベルト設置 → R1 年度施工	道路河川課 教育委員会	済
10	H27	県道守山中主線	比江松林交差点	・グリーンベルトがとぎれた後、道を横断するが、交差点から曲がってきた車もあり危険	・横断歩道の設置 → 左右に関わらずグリーンベルトを歩行 ・PTA 等による立ち番、見守りを実施	危機管理課 教育委員会	済
15 バス 通学	H27	市道吉川川尻線 市道吉川港線	矢放神社前交差点	・横断歩道が片側のみ ・車道と歩道の境目に高い段差	・PTA 等による立ち番、見守り	教育委員会	済
3	H24	市道西河原堤線 市道六条中央線	六条 140-4 (交差点)	・登下校ため横断歩道がない ・路面表示(止まれ文字)が消えている	・区画線引き直しを実施する → 平成 25 年度施工済 ・PTA 等による見守りを実施している	道路河川課 教育委員会	済
6	H24	市道野洲マイアミ線	六条中央交差点	・市道六条中央線が野洲マイアミ線に斜めに合流しているため、六条中央線にかかる横断歩道の距離が長くなっている。 ・一旦停止にも関わらず、停止しないで高速で合流する車両がある。	・六条中央線が野洲マイアミ線に直角に接道するよう交差点の形状を改良する。 → 平成 26 年度施工済	道路河川課	済

9	H27	県道守山中主線	小比江の地下道	・上がった地点の横断歩道の線が薄い ・雨がたまりやすい。	◎外側線、横断歩道の補修 → 要望検討中 ・ポンプの故障を修理 → 平成 25 年度済	危機管理課 道路河川課	済
11	H27 H28	市道乙窠里ノ内線	牛尾神社前 ~ 松永石油の道路	・歩道がなく危険	◎横断歩道 → 困難 ◎グリーンベルト、白線を引く → H29、30 年度施工済 ・PTA 等による立ち番、見守り	危機管理課 道路河川課 教育委員会	済
13	H27 H29	市道六条野田線	兵主大社鳥居 ~ 中主スパー	・白線がないところを歩いていていため危険	◎外側線の表示、白線引き直し、グリーンベルト → H29 年度施工済 ・参道を通学路にできないか → 支障あり不可 ・県道野洲中主線、比留田経由の通学ルートに変更できないか ↑ 以前、検討したが不審者が出ることで断念した } 保護者 吹きさらして歩きにくい } で検討 養護学校のバスと交錯する。 } 不可	道路河川課 教育委員会 PTA 学校	済

20	H27	市道須原堤線	国道須原口	・生活道路側に車が番号待ちをしていると、道路が狭いため、通学ができない。 ・車両同士の追突事故が多発している ・バス集合場所までが危険	◎水路の改良 → 困難 ◎車道部の拡幅 → 困難 ◎信号設置 → 要望中だが困難 ・横断歩道設置 → H28年度施工済 ・PTA等による立ち番、見守り ◎グリーンベルト → H29年度施工済	道路河川課	済
14	H27 H28	市道吉川中瀬線 市道吉川橋小浜線 市道吉川港線	常照寺方面～JA 吉川集荷場前交 差点～自治会館	・国道近江八幡方向からの違反左折車 ・交差点北側に横断歩道がない	・国道、近江八幡方向からの違反左折車 → 少なくなっている ・国道からマイアミ線方向の北側横断歩道 → 設置困難 ・PTA等による立ち番、見守り	危機管理課 教育委員会 道路河川課	済
19	H27 H29	国道477号線	六条三ノ宮神社 の信号	・水路と道路に保護柵がなく、児童は通学時右側通行のため、積雪時に水路に落ちる危険性がある。	・転落防止の安全柵 → 困難	滋賀県 教育委員会	済
23	H27	市道木部童子川 線	木部・虫生・八夫 集落の通り	・道路幅員が狭く、見通しが悪い	◎グリーンベルト → H29年度施工済 ・民家の樹木・垣根等のせん定 → 自治会で指導	道路河川課	済
22	H28	市道西河原堤線 須原堤線	井口自治会内～ 堤自治会内～ 須原自治会内	・通学の生徒と通勤の車も多く危険 ・グリーンベルトがなく、生徒は車道通行している。	◎グリーンベルト → H29年度施工済	道路河川課 自治会	済
16	H27	市道六条中央線	六条集落内の道 路	・歩道がなく、グリーンベルトが必要	◎グリーンベルト → H29年度施工済	道路河川課	済
25	H30	市道木部童子川 線	木部から虫生集 合場所の間	・歩道がなく、グリーンベルトが必要	◎グリーンベルト → H30年度施工済	道路河川課	済
26	H30	市道木部童子川 線・西河原八夫線	木部から八夫集 合場所の間	・歩道がなく、グリーンベルトが必要	◎グリーンベルト → H30年度施工済	道路河川課	済

21	H27	市道六条下堤線	野洲製作所近辺	・変則五差路で、見通しが悪く、朝晩は車の速度も速い	◎区画線改良、交差点の路面表示の見直し変更 ・交差点を小さくする道路改良 → R1年度施工済 ・信号機設置 → 要望中だが困難 ・横断歩道設置 → 困難	道路河川課 危機管理課	済
1	H24 H30	市道上屋西河原 線	木部 219～3～木 部 832 1～1	・歩道がない上に電柱があり、道路に出てしまう ・カーブ終わりに横断歩道があり危険	・電柱移設 → 困難 ◎PTA等による立ち番、見守り ◎横断歩道の位置を道路管理者と警察とで協議継続 → 交差点改良 → H30年度施工済 ◎錦織寺～小学校方向の外側線、グリーンベルト → 施工済	教育委員会 危機管理課 道路河川課	済
2	H24 R1	市道六条野田線	六条 366～3～六 条 357 (兵主駐在所付近)	・横断歩道がない。 ・センターライン、路側帯白線、交差点+表示が消えている ・見通しが悪い、カーブになっている。 ・道幅が狭く、車両離合ができない ・路側帯が狭い	平成 26 年カラ一舗装施工済 R1 年度歩道整備工事実施済 ・以前、地域で通学路変更を検討されたが見送られた。 ・PTA等による見守り ◎横断歩道設置 → 困難、安全な横断の仕方の指導	教育委員会 道路河川課	済
28	R01 R2	市道小比江学校 比留田線・西河原 八夫線交差点 (一灯式番号撤去 箇所)	市道小比江学校 比留田線・西河原 八夫線交差点 (一灯式番号撤去 箇所)	・一灯式番号機を撤去した箇所を横断している。	・路面標示 → R1 年度施工済	道路河川課	済

24	H29 R1 R2	市道小比江学校 比留田線	中主学童保育所 付近	<ul style="list-style-type: none"> 多くの児童が横断歩道が無い箇所を横断している。 	<ul style="list-style-type: none"> ◎横断歩道の設置 → 交差点改良が伴って必要 地元から要望済 → R1年度施工済 ◎PTA等による立ち番、見守り 	危機管理課 道路河川課	済
35		県道葦蒲線		<ul style="list-style-type: none"> 通り抜けとして使われているため、交通量が多い。 スピードを出す車が多く、歩道もないため危険である。 	減速対策の路面標示 → R3年度実施済	滋賀県	済
29	R3 R4	市道西河原堤線	三之宮神社付近 信号なし交差点	<ul style="list-style-type: none"> 車の通行が多いが信号がないため、分団が横断歩道を渡るのが危険である。 一時停止の交通規制はあるが守っていない車もある。 	<ul style="list-style-type: none"> *交差点内の路面標示の補修および交差点付近の段差舗装 → R4年度施工済 *交差点手前のハンブ設置 → 近隣住民の理解が必要のため困難 - 両側の一時停止規制については困難 	道路河川課	済
34		市道吉川港線	矢放神社横	<ul style="list-style-type: none"> バス通学の児童が、集合場所まで徒歩で行くが、グリーンベルト等がないので危険。 	<ul style="list-style-type: none"> ・路肩および交差点横断歩道のグリーンベルト整備 → R4年度施工済 	道路河川課	済
31	R3 R4	市道小比江学校 比留田線	中主小学校前交 差点	<ul style="list-style-type: none"> 信号待機のたまり場のスペースが非常にせまく、歩道もせまい。 児童は1列で信号待ちをしているため、分団が途中で離れてしまう。 	<ul style="list-style-type: none"> ・たまり場の拡充 → R4年度施工済 効果あり 	道路河川課 教育委員会	済

36	R5	県道守山中主線	西河原交差点	<ul style="list-style-type: none"> 野洲方面からの車が交差点内を斜めに横切り、ガソリンスタンドに入っていく。 	<ul style="list-style-type: none"> ・ガードパイプ等待機児童を守るものを設置を検討 → 一点検結果より巻き込み事故の可能性は低いため抜本的な対策は必要なし 	滋賀県	済
40	R5	市道上屋西河原 線・市道木部比 留田線	市道上屋西河原 線・市道木部比 留田線交差点	<ul style="list-style-type: none"> 車道が狭いが現在速度制限がない。 交差点の路面標示や一旦停止の規制がない。 	<ul style="list-style-type: none"> ・速度制限(30キロ)を要望 → 交通量等調査により平均速度が30km/hであったため必要なし ・交差点の路面標示 → 周辺住民がよく利用する箇所で交差点付近は徐行運転を行っていることから必要なし ・一旦停止の規制 → 交通量が1時間に6台程度であったため必要なし 	道路河川課 危機管理課 教育委員会	済

No.	点検年度	路線名	箇所名・住所	通学路状況・危険内容	対策要望内容(◎多い意見)	事業主体	ハード対策
8	H27 H28 H30 R2	市道西河原堤線	中主小～コメリ交差点	<ul style="list-style-type: none"> 歩道が狭い上道路が狭く、グリーンベルト区間もあるが、自動車に対向してくると危険 西本時計電器店横の水路に落下の危険がある。 通学路変更により、グリーンベルトがない横断歩道を横断している。 	<ul style="list-style-type: none"> 登校時間の一方通行。 朝の通学時の車両速度を規制できる方策 右左折直進指定方向外の規制 PTAによる立ち番、見守り 滋賀銀行と小学校間の横断歩道の修繕 → 修繕済 西本時計電器店横の水路への転落防止策の実施 → R1年度施工済 養円寺付近の歩道の拡幅 → R1年度施工済 交差点横断歩道2箇所をグリーン化 → 検討 コメリ駐車場付近の横断歩道の削除 → 検討 	危険管理課 道路河川課 教育委員会	未
7	H24	県道近江八幡守山線 (大津湖南幹線)	市内全線	<ul style="list-style-type: none"> 道路幅員の割に交通量が多く、危険な状況 	<ul style="list-style-type: none"> 新たに4車線のバイパスを整備することで、現道への流入車両を軽減し、児童の通学時の安全性を確保する。 →R6年度中に関係機関と調整のうえ対応予定 	滋賀県	未
27	R1	市道西河原八夫線	西河原阿部重建付近	<ul style="list-style-type: none"> 橋の転落防護柵がない。 交通量が多い。 	<ul style="list-style-type: none"> 橋の転落防護柵の設置 → R1年度施工済 グリーンベルトの設置 → 検討中 	教育委員会 道路河川課	未
12	H27 H28 R2	県道近江八幡守山線	西河原 田中肥料店倉庫前	<ul style="list-style-type: none"> 車の通行多いが、信号がないため、分団が横断歩道を渡りきるのに危険である。 路面駐車が多い 今後住宅地ができ、さらに交通量が増える可能性がある。 	<ul style="list-style-type: none"> ◎PTA等による立ち番、見守り ハンブの設置 → 周辺への騒音を考慮すると困難 信号機設置 → 要望中だが困難 横断歩道と交差点内の路面表示の補修 → 施工済 今後の状況によっては、対策の再検討が必要 通学路変更 → 学校・PTAで協議・検討の結果 →R5年度時点では通学路変更なし 	教育委員会 滋賀県 危険管理課	未

30	R3 R4	市道六条野田線	六条自治会館前 ～中主中学校前	<ul style="list-style-type: none"> 道路がせまい。 川があり、車がすれ違う際にグリーンベルト内に侵入する。 	<ul style="list-style-type: none"> 川の水がたがけ → 困難 反射板の修繕 → 優先課題として検討 	道路河川課 教育委員会 学校 PTA	未
32	R3	市道中央27号線	西河原5丁目内 交差点	<ul style="list-style-type: none"> 県道と市道の抜け道となっている。 従来の路面標示が消えている。 	<ul style="list-style-type: none"> 路面標示の書き直し → 検討 一時停止の交通規制 → 幅員が同じなので優先道を定めることはできない。地元自治会との協議が必要。 	道路河川課 危険管理課	未
33	R3	市道中央14号線	アムニティ(集合住宅)横交差点	<ul style="list-style-type: none"> 土地開発により今後車両の往来が多く見込まれる。 11月車同士の事故発生。 行き止まりだった道路が交差点となった認識が薄い。 	<ul style="list-style-type: none"> 路面標示や道路標識 → R4年度施工済 交差点標示・グリーンベルト 一時停止規制 → 交通調査を実施し、結果を踏まえて検討 	道路河川課 危険管理課	未
37	R4	市道中主比江線	比江自治会館～ 県道守山中主線 まで	<ul style="list-style-type: none"> 見通しが悪い 道幅が狭い(一部ガードレールにより道幅が狭くなっている) グリーンベルトがない方を通学路として利用している。(安全確保のため) 	<ul style="list-style-type: none"> グリーンベルトを両側に整備 → 検討 * 大津湖南幹線完成状況を注視し通学路を検討する必要あり 道幅を狭くしているガードレールを撤去 → R5年度撤去済 水路への転落防止柵の設置 → 困難 →R5年度ポストコーン設置済 	道路河川課 教育委員会	未

38	R4	市道六桑野田線	安治自治会館～ 兵主大社鳥居	・バス通学の1、2年生がバス乗り場(鳥居)まで行くときの 通学路にグリーンベルトがほしい。	・グリーンベルトを引くには白線等も必要になる。交通量も多くな いことから対策優先箇所にはならない。 ・児童への交通安全指導 ・保護者・地域の方の見守りの強化	教育委員会	未
39	R4	県道近江八幡守 山線・市道中主 比江線	県道近江八幡守 山線・市道中主比 江線交差点	・工事中の安全な登下校の確保 ・道路完成後の横断時の安全の担保	・工事中は誘導員を確保する。 ・自治会との協議により、通行止め・迂回路の設置→検討 ・信号機・ガードパイプ等の設置→検討	滋賀県 教育委員会	未

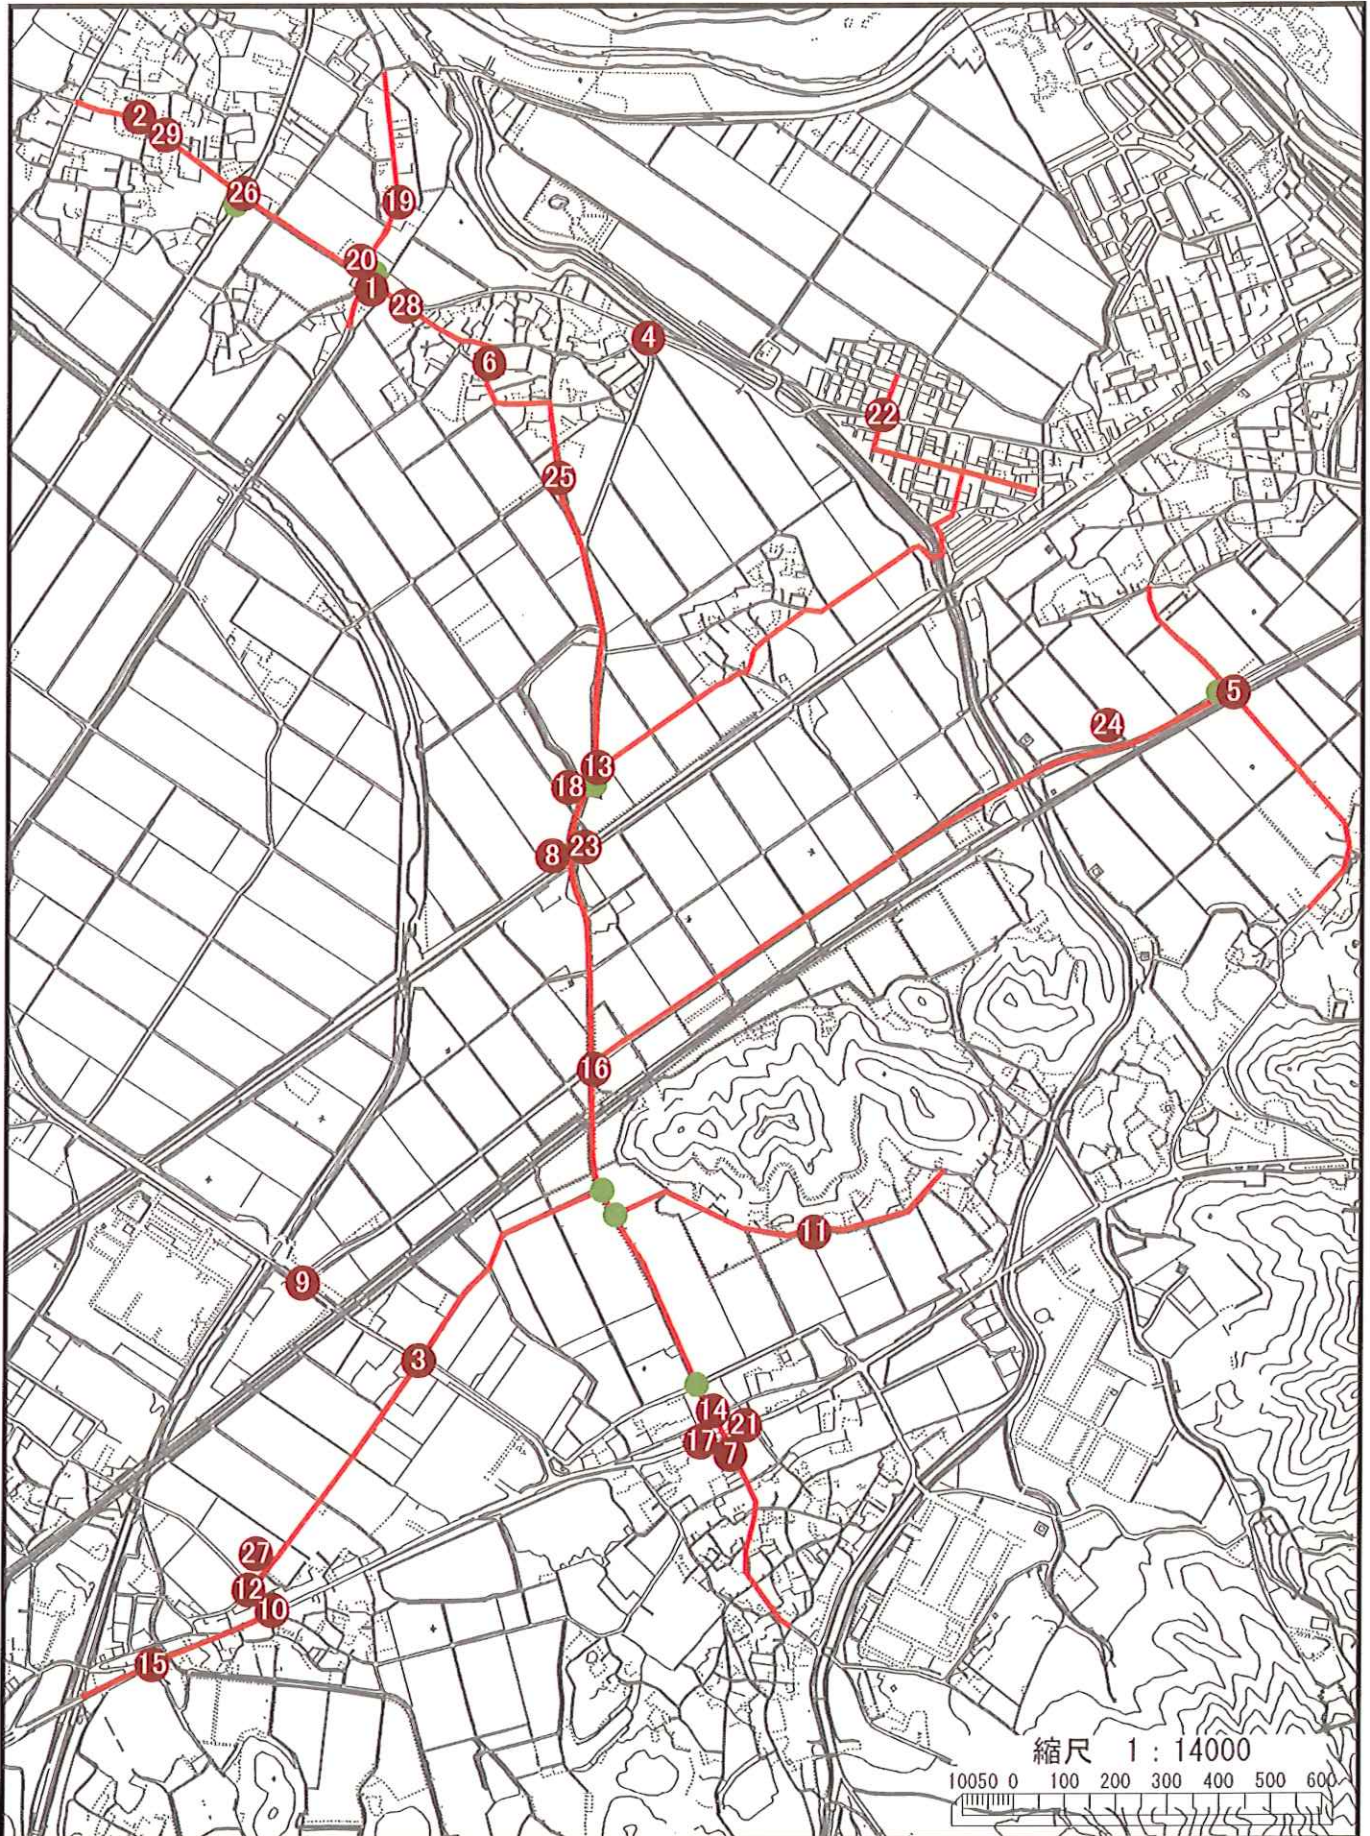
篠原小学校対策必要箇所図

No.	点検年度	路線名	箇所名・住所	通学路状況・危険内容	対策要望内容(◎多い意見)	事業主体	ハード対策
9	H24～H27	県道野洲中主線と市道大篠原入町線	大篠原	朝・夕の車両通行量が多いにもかかわらず、当該箇所は幅員が狭く歩道も整備されていない。	・現道の幅幅と歩道設置 → H28年度中に完了予定 ・中学生の自転車登校通学路を変更する。 → 指導済 ・信号設置 → 設置済 ※児童生徒の通学路として通行していない	道路河川課 教育委員会 危機管理課	済
8	H24～H28	市道1号線	高木 1333-3 (UR柿/木原踏切)	・横断する道が狭い ・車通行が多く、人と車が一緒に動き接触危険がある ・踏切の遮断機が下りる箇所止まる目印がなく危険	・踏切幅、踏切内に新たに歩道を設ける。 → H27年度済 ・PTA、SGによる立番 ・歩行者用停止線 → H28年度設置済	道路河川課 教育委員会	済
11	H28	市道成橋向山線	成橋	道路脇に沿って水路が通っていて、歩行するときに危険。	・水路に蓋を設置 → 困難 ・グリーンペルトの設置 → H29年度施工済	道路河川課	済
6	H27 H29 R1	市道馬場野神線 市道1号支線	高木集落内の通学路	車道との区別がなく、カーブもあり見通しが悪い	◎グリーンペルトの設置 → H29年度施工済 ◎PTA、SGによる立番	道路河川課 教育委員会	済
5	H27 H28	市道大篠原入町線 県道安養寺入町	入町	・交通量の増加により、登下校の横断時、非常に危険	◎信号機設置 → 設置済	危機管理課	済
2	H24～H28 R1	県道近江八幡守山線	小南 1902～ 小南 1243-7 (小南集落内)	・歩道と車道区別がない ・自動車行き来で子ども達が止まらなければならない ・少しカーブもあり見通しが悪く、狭い ・通行する車の速度が速い	・グリーンペルト → H24年度施工済 → グリーンペルトが片側にしかない → 登下校ともグリーンペルトのある側を歩行する ◎通学路であることを路面に明示 → H30年度施工済 ◎歩車道の分離 → 幅員が狭く困難、抜本的対策には用地取得が必要で非常に困難 ◎交通規制 → 地元同意が必要 ・「通学路」の立て看板を増やす。 → 路面表示に置き換え ・車が速度を落とすよう方策(ハンブ) → 困難 ・PTA、SGによる立番	滋賀県 危機管理課 教育委員会	済

7	H27 R2	市道1号線	大篠原集落内通学路	朝は通勤車で交通量が多く、車道との区別がなく危険	◎グリーンペルトの設置 → H29年度施工済	道路河川課	済
10	-	市道小堤永原線	小堤	交差点西側の市道の幅員が狭い	・交差点改良をすることで信号待ち時に車両が対向出来るようする。 → H30年度施工済 ・グリーンペルトの設置 → H30年度施工済	道路河川課	済
12	H29 R2	市道西出石仏線 市道小堤永原線	小堤集合場所	・上屋から大篠原へ車の通行量が多く危険 ・スピードを落とさず左折して危険	・一時停止の規制 → 要望中 → 困難 ・交差点改良で速度抑制 → H30年度施工済	危機管理課 道路河川課	済

15	—	国道8号	小堤地先 平田機工～京瀬川の間	・歩道が無く危険	・歩道の設置 → 施工済	国土交通省	済
14	R1	市道1号線	大篠原 1714 市道赤根田出口 線との交差点	・朝夕の交通量が大きく横断しにくい	・信号機設置 → 困難 → 道路標識、横断歩道のグリーン化で対応 H30年度施工済	危機管理課 道路河川課	済
16	R1	市道1号線 市道大篠原入町線	ふるさと農道 (篠原小東交差点)	・交差点だまりはありますが、ガードレール等歩行者を保護するものがない	・ガードレールの設置 → R2年度設置済	道路河川課	済
19	—	市道久野部小南線	高木交差点 ～愛宕神社	・通学時に車が通り危険。	・グリーンベルトの設置 → R3年度設置済	道路河川課	済
3	H24 ～ H27 R3	県道野洲中主線 市道西出石仏線	大篠原 1602-2 (湖池運輸前交差点)	・トラックや車の通行量が多く危険。十分な注意が必要 ・子ども達が横断できない → 信号機設置要望	・信号機設置を山響へ要望 → 設置済 → R3年度効果確認 ◎PTA、SGによる見守り→継続 ・ガードパイプ設置 → R3年度施工済	滋賀県 危機管理課 教育委員会	済
4	H24 ～ H27 H29	県道近江八幡守 山線市道1号線	高木 2027 (野洲養護学校付 交差点)	・中学生の通学路であり、朝の通行量が多く、見通しも悪い。 ・高木集落内を中学生が通行し、小学生と交錯する	◎信号機設置 → 困難 ・PTA、SGによる立番 ・県道近江八幡守山線歩道設置工完了後の道路へ中学生の通学ルートを変更する → R2年度歩道設置工完了済	滋賀県 危機管理課 教育委員会	済
20	R3	県道近江八幡守山 線	高木交差点付近 歩道	・黄色点滅信号を減速せずに走行する車が多い。 ・交差点付近が児童の集場所になっており、事故が起こった場合児童が巻き込まれる危険性がある。	・ガードパイプ設置→適用する幅が少なく困難 ・車止めポール2本 → R3年度設置済	滋賀県	済
21	R3 R4 R5	市道1号線	市道8号線と市 道1号線の交差 点	・歩道がせまい。 ・一時停止があるが、前に出ないと見えにくい。 ・スピードを出して走行する車が多い。	・ポストコーンの設置 → R4年度設置済 → R5年度効果検証・減速 効果確認 ・ハンブの設置 → 振動や騒音等、近隣住民の理解が必要のため 困難。 ・取り締まり強化	道路河川課 危機管理課	済

27	H29 R2 R4	市道西出石仏線 市道小堤永原線	小堤集場所	・上屋から大篠原へ車の通行量が多く危険 ・スピードを落とさず左折して危険	・一時停止の規制 → 要望中 → 困難 ・交差点改良で速度抑制 → H30年度施工済 ・ポストコーンの設置 → H30年度施工済 ・歩道(たまり場)を拡幅してガードパイプ設置 → R5年度施工済	危機管理課 道路河川課	済
26	R4	県道2号線	小南交差点	・交通量が多い交差点だが、信号待ちたまり場にガードパイプ等歩行者を守るものがない。	・児童が利用するたまり場3箇所のうち2箇所にガードパイプ設置 ・1箇所は車止め設置 → R5年度施工済	滋賀県	済
22	R4	県道近江八幡守山 線	篠原駅前自治会 館横断歩道	・スピードを出した車が多く、危険である。 ・横断歩道で歩行者が待っていても停止しない。	・減速を促す看板・標識等の設置 → R5年度施工済 ・PTA、SGによる見守りおよび学校の安全教育	滋賀県 教育委員会	済
28		県道近江八幡守山 線	高木集落分岐付 近カーブ	・急カーブになっており危険。	・減速を促す路面標示について検討 → R5年度施工済	滋賀県	済

No.	点校 年度	路線名	箇所名・住所	通学路状況・危険内容	対策要望内容(◎多い意見)	事業主体	ハード 対策
1	H24 ～ H28 R1	県道近江八幡守山線 市道久野都小南線	小南 1351 (点滅信号交差点)	・見通しが悪い為、停止線で止まらず、交差点まで出てくる車があり危険 ・横断歩道線が消えかけている ・横断歩道、停止線が奥まっている。	・点滅信号の意味がないので撤去。点滅信号は一定の効果はある。 →一灯式点滅信号廃止要望をしていく→廃止予定 ・「一旦停止」の標識のほうが良い。→要望していく ※地元からは感應式信号を要望されている ◎横断歩道、停止線を前に出し、車から歩行者が見えやすくなるようにする。→検討中 ・ガードレール等設置 →R3 年度設置済 ◎PTA、SG による立番	滋賀県 危機管理課 教育委員会	未
13	H30 R1	市道1号線 市道長島線	市道1号線点滅信号から篠原駅前までの間	・点滅信号がカーブの箇所であり、信号が見にくい ・市道長島線には歩道がなく、グリーンベルトが必要 ・防護柵が死角になり、車から児童の姿が見えづらい	・通学路注意等の路面表示で注意喚起する→H30年度施工済 ・グリーンベルト → H30年度施工済 ・防護柵を縦格子から横格子にする →安全性、効果について要確認、検討中	道路河川課	未
17	R1 R4	国道8号	大篠原交差点	・歩行者の待機場所が狭く危険	◎学校側の歩行者だまりの拡張 → 溝にふたがけができないか検討 ◎コンビニ側の歩行者だまりの拡張 → R2 年度施工済(ポラード等) →車道から離れて待機するよう児童に指導	道路河川課 国土交通省	未
18	R2 R3	市道1号線	高木池前信号	・横断歩道が途中で途切れている。	・区画線またはグリーンベルト→R3 年度設置済 ・速度抑制のための看板→自治会で検討	道路河川課	未
23		市道1号	高木池付近～踏切歩道	・降雨時歩道に大きな水たまりができ、児童が避ける際に車道側に飛び出すこともあり危険である。	・歩道の整備→今後検討 ・PTA、SG による見守りおよび学校の安全教育	道路河川課 教育委員会	未

25	R5	市道1号支線	分岐道ゴミステーション付近	・分岐道と田んぼの T 字交差点にある「止まれ」の標示等が消えかけている。	・交通量調査により一時停止規制の検討→交通量調査にて1時間に20 台程度でありほとんどもが付近の在野の方であったことから一旦停止の規制は必要なし ・路面標示の修繕→検討	道路河川課 危機管理課	未
24	R4	市道大篠原入町線 県道安養寺入町線	光善寺川高架付近 ～入町交差点	・高架付近は車のスピードが出ていたため危険である。 ・入町の交差点たまり場にガードパイプがない。	・交差点たまり場(1箇所)にガードパイプ設置→R5 年度施工済 ・駅前側にもガードパイプ設置を要望 ・高架下りカーブ付近にガードパイプ設置→R5 年度施工済	滋賀県 道路河川課 教育委員会	未

29	H24 ～ H28 R1	県道近江八幡守山線	小南 1902 ～ 小南 1243-7 (小南集落内)	<ul style="list-style-type: none"> ・歩道と車道区別がない ・自動車行き来で子ども達が止まらなければならない ・少しカーブもあり見通しが悪く、狭い ・通行する車の速度が速い 	<ul style="list-style-type: none"> ・グリーンベルト → H24年度施工済 → グリーンベルトが片側にしかない → 登下校ともグリーンベルトのある側を歩行する ◎ 通学路であることを路面に明示 → H30年度施工済 ◎ 歩車道の分離 → 幅員が狭く困難、抜本的対策には用地取得が必要で非常に困難 ◎ 交通規制 → 地元同意が必要 ・「通学路」の立て看板を増やす。 → 路面表示に置き換え ・車が速度を落とすよう方策(ハンブ) → 困難 ・PTA、SGによる立番 ・ポストコーンの設置→検討 	滋賀県 危機管理課 教育委員会	未
----	-----------------------	-----------	-----------------------------------	---	--	-----------------------	---

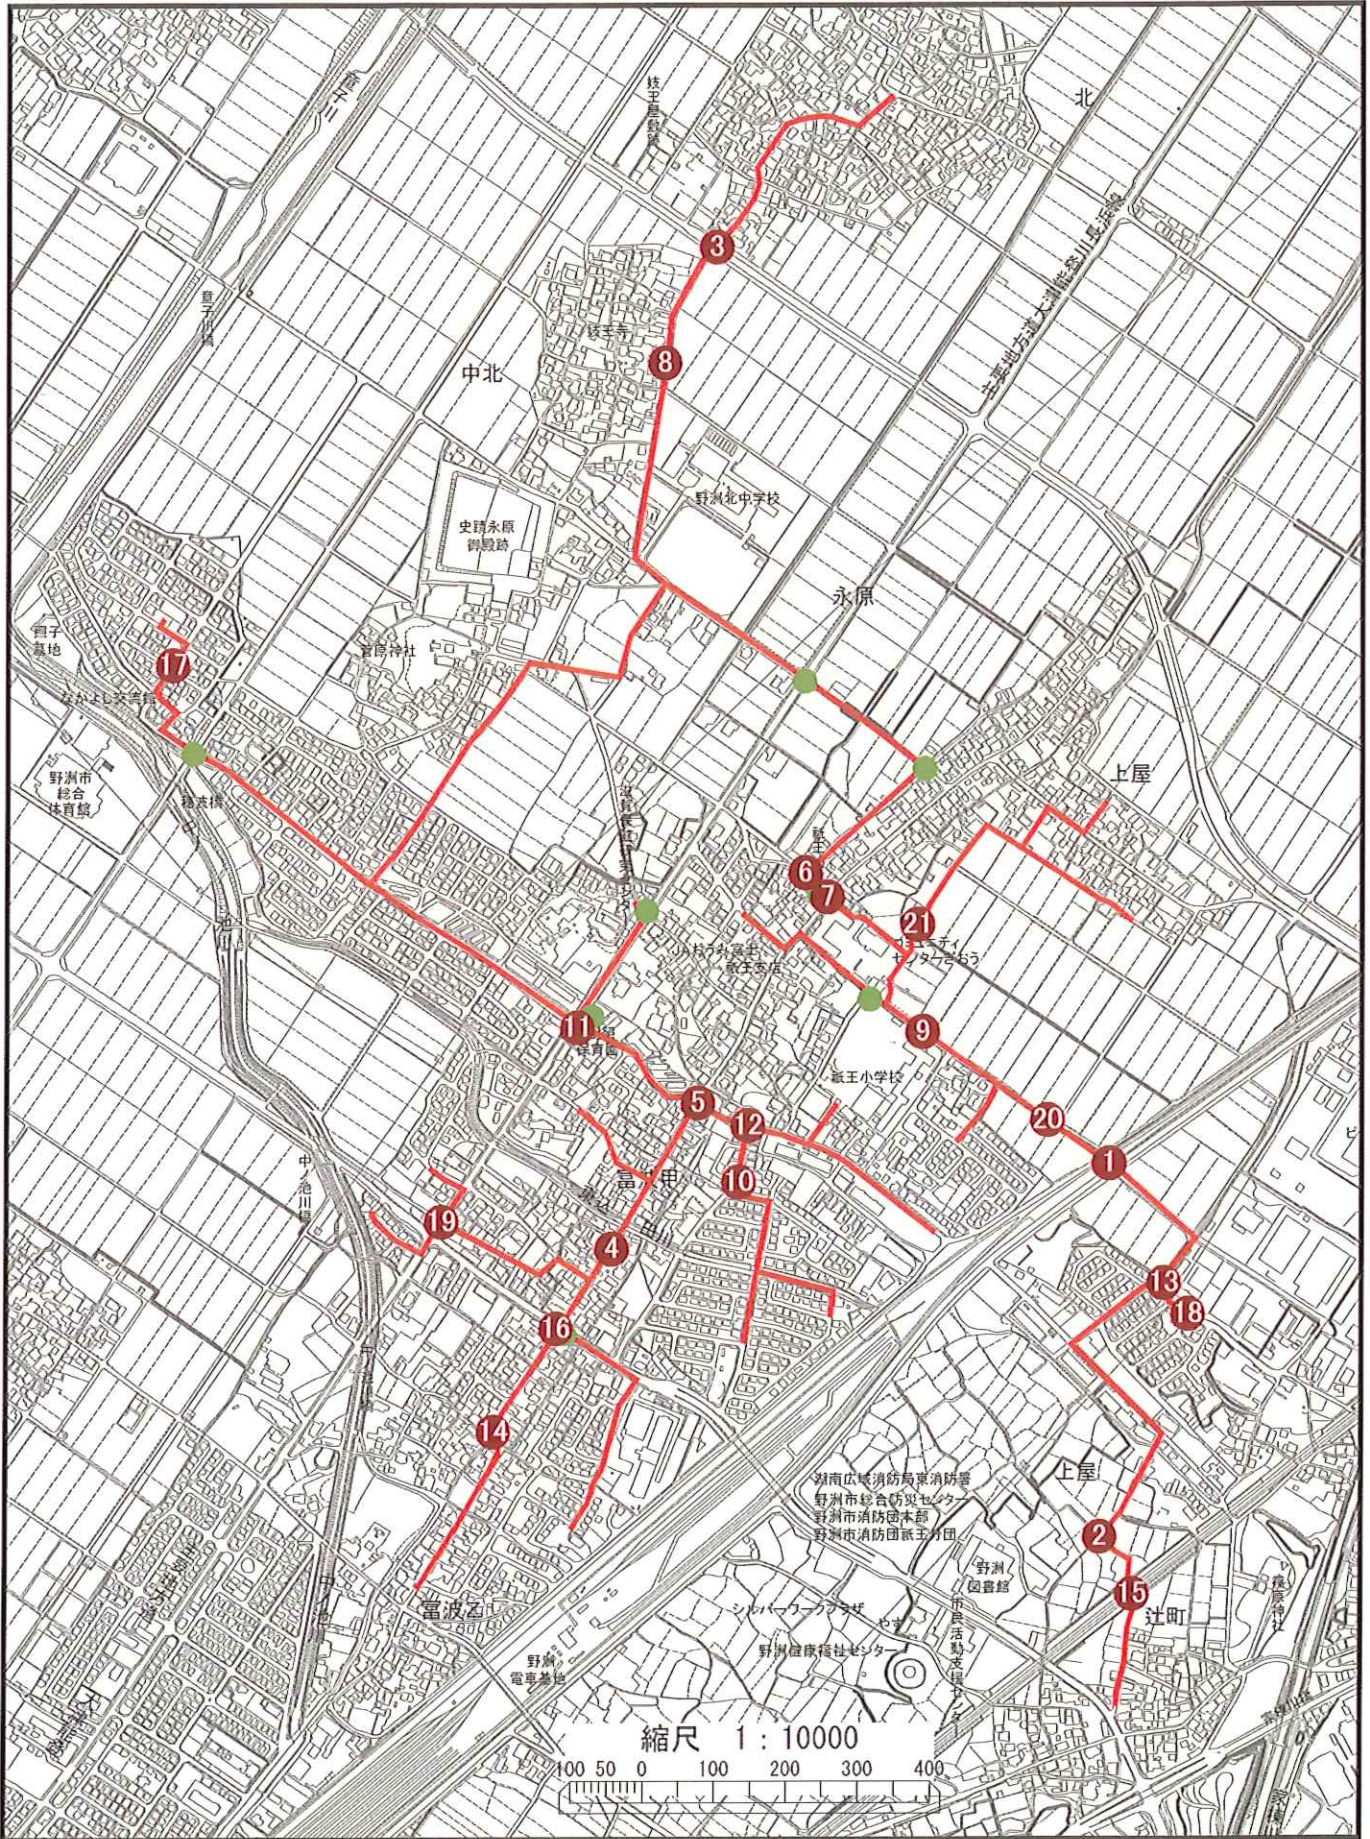
祇王小学校対策必要箇所図

No.	点検年度	路線名	箇所名・住所	通学路状況・危険内容	対策要望内容(◎多い意見)	事業主体	ハード対策
7	H27	市道久野部小南線	永原 473 番地の前	・横断歩道を渡る地点の白線内の幅が狭い ・側溝の蓋が一部旧式で段差がある。	◎蓋改修 → H27 改修済	道路河川課 教育委員会	済
9	H27	市道小堤永原線	祇王小学校正門前	・防犯灯が上を照らしている。	・防犯灯の向きを正しく直す。 → H27 年度済	危機管理課	済
3	H24 ～ H28	県道野洲中主線 市道江都北線	中北 625 (交差点)	・野洲中主線開通で通行量が増えた	◎信号機設置、押しボタン信号 → H28 設置済 ・PTA、SG 立番の充実 ◎グリーンベルト → 施工済 ◎路面表示の修繕 → H28 修繕済	危機管理課 教育委員会	済
4	H24 ～ H27 H29 R1	市道久野部小南線	富波乙 260～ 富波甲 877-2	・車道へまわらないと歩けない ・登校時、車両の数が多く、多数児童が歩くと危険 車道のスピードが速い	・路側線引き直しとカラー舗装済み → 平成 25 年度済 ・PTA、SG 立番の充実 ・一方通行規制 → 規制により逆にスピードを出す可能性大	道路河川課 危機管理課 教育委員会	済
13	H30	市道小堤永原線	新踏切から野洲 の里団地内交差 点	・通り抜け自動車の交通量が多い ・交差点形状から見通しが悪い ・歩道がない区間があり、グリーンベルトが必要	・路面表示等の施工 → 交差点のコンパクト化を実施済 ・グリーンベルト → R1 年度施工済 ・PTA、SG 立ち番見守り → 実施中 ・通り抜けしていると思われる企業へ働きかけ → 働きかけ済	道路河川課 教育委員会	済
14	R1	市道久野部小南線	富波乙水路付近	・転落防護柵がない。	・転落防護柵の設置 → R1 年度設置	道路河川課	済
15	—	市道砂原線	辻町(新幹線高架下)	・死角があり危険	・カーブミラー設置 → R1 年度設置	道路河川課	済
6	H27 H30 R2	市道上町江都支線 市道下町西線	永原上町～下町 の祇王川沿い	・祇王井川沿いで、道が狭く、祇王井川増水時、積雪時 危険	◎ポストコーンの設置 → R1 年度設置済(デリネーター) ◎道路の拡幅 → 困難 ◎グリーンベルト → R1 年度施工済 ・PTA、SG 立番の充実	道路河川課 教育委員会	済

17	R2	市道永原住宅道線	江都3住宅地内 道路	・車が住宅地内の道路を抜け道としてスピードを出して通行 する。その道を児童が横断するので危険。	◎片側の入口には注意喚起の看板があるが、逆側にはないの で設置する。 → R2 年度設置済 ・グリーンベルト、路面標示等の設置 → R3 年度設置済	道路河川課 危機管理課 教育委員会	済
1	H24 ～ H27 H28 H30	市道小堤永原線 市道小堤原上屋線	上屋 1061-5 (JR 新踏切・交差 点)	・交通量が多く横断するに番号もないで非常に危険 ・列車通過時子ども集まるスペースが狭い ・線路を越えた歩道幅が狭い ・横断歩道消えかけている。	◎踏切部で車両同士が向き合うことを避けるような策として、停 止線のセットバックが必要(応急対策) → 困難 ◎踏み切り拡幅 → 困難 ・横断歩道の修繕 → H30 年度施工済 ◎子どものたまれるスペースの確保 → H29 年度施工済 ◎押しボタン信号設置 → 困難 ・PTA、SG 立番の充実	道路河川課 危機管理課 教育委員会	済

18	R3 R4	市道小堤永原線	野洲の里団地内	<ul style="list-style-type: none"> ・通勤時通り抜けの道として多くの車が通る。 ・児童は横断歩道のないT字路を横断している。 	<ul style="list-style-type: none"> ・グリーンベルト整備→令和4年度整備済 ・T字路の路面標示→令和4年度整備済 ・たまり場にポストコーンを設置→令和4年度整備済 	道路河川課 危機管理課 教育委員会	済
12	H28 R4	市道永原住宅道線 市道野々宮殿町1号線	T字交差点	<ul style="list-style-type: none"> ・阪急住宅からの車両が一時停止しない 	<ul style="list-style-type: none"> ・一旦停止の標識の設置 → 困難 ・横断歩道のグリーンペイント化→R5年度施工済 ・法定外の停止線(破線)の標示→R5年度施工済 	危機管理課 道路河川課	済
19	R4	県道2号線	富波甲北交差点	<ul style="list-style-type: none"> ・交通量が多いが、交差点たまり場にガードパイプがない。 	<ul style="list-style-type: none"> ・児童が横断または信号待ちをすする2箇所ないし3箇所にガードパイプを設置→R5年度施工済 ・児童が利用する横断歩道のグリーンペイント化→検討 	滋賀県 道路河川課	済
20	R5	市道小堤永原線	JRふみきり付近	<ul style="list-style-type: none"> ・通行禁止規制があるが、守らない車がある。 ・速度規制について要望。 	<ul style="list-style-type: none"> ・通行禁止規制については、看板・標識などのできる限りの対策済み。 ・速度規制→通行禁止規制を行っているため必要なし 	危機管理課	済

No.	点検年度	路線名	箇所名・住所	通学路状況・危険内容	対策要望内容(◎多い意見)	事業主体	ハード対策
5	H24 ～ H27 H28 R1 R3	市道久野都小南線 市道永原住宅道線	富波甲 877-2 (祇王駐在所交差点)	・交通量が多いにも関わらず、信号がなく危険 ・横断歩道あるが、SGなしでは危険	◎押しボタン信号 → 困難 ◎路面表示 → 施工済 ・歩道の拡幅、交差点の車道縮小 → 困難 ◎交通規制 → 要協議 ◎PTA、SG 立番の充実 ・通学路変更し、分団を分散させる → 検討 ・子どもへの安全教育	道路河川課 危機管理課 教育委員会	未
10	H27	市道野々宮殿町1号線	富波野住宅地内	・富波野住宅へ続く道で車の交通量が多く、歩道がないので危険	◎グリーンベルト → H29年度施工済 ◎交通規制 → 検討中 ◎PTA、SG 立番の充実	道路河川課 危機管理課 教育委員会	未
8	H27	市道江部北線	市道上屋西河原線と県道野洲中主線の間	・車の量は少ないが、歩道がなく危険	◎一定道幅を確保して、外側線を引く → 困難 ◎グリーンベルト → H29年度施工済 ◎「通学路」などの路面表示 → グリーンベルト施行後再検討	道路河川課	未
2	H24～ H27 R3	市道砂原線 市道辻町新上屋線 農道	辻町 353-2～ 上屋 1470	・農道で車が対向してきたとき、歩行者とのすれ違いで、道幅が狭く危険	・通り抜け禁止看板必要 → 検討中 ・PTA、SG 立ち番見守り	危機管理課 教育委員会	未
11	H27 H29 R4	県道大津能登川長浜線	永原交差点信号	登校中に大勢の子どもが集まってくるので、車の量も多いため危険	・歩道の拡幅や交差点内の車道縮小により、子どものたまれるスペースを確保する。 → H28 信号移設を滋賀県から公安委員会へ依頼済(信号中の位置をずらすことでスペースを確保) → H28 電柱1箇所移設済 → 交差点改良には用地確保が必要 要検討 ・信号たまり場にガードパイプを設置 → R5年度施工予定 ◎PTA、SG 立番の充実	滋賀県 教育委員会	未

16	H24 H27 H29 R1	市道辻町小比江線	富波甲点滅信号交差点	・点滅信号交差点に歩行者を保護するガードレールがない。	◎点滅信号に歩行者用信号と横断歩道がない → 要望必要 ◎児童の動線が集まる箇所交差点で溜まる → 点滅信号の時間調整の検討 ・点滅信号交差点にガードレール等の設置 → R3年度設置済	道路河川課 危機管理課 教育委員会	未
21	R5	市道上屋永原線 コミセンぎおう東側 農道・市道小堤永原線	コミセンぎおう駐 車場の間の道路	・農道が狭く、祇王幼稚園の送迎の車が通るため危険。 ・祇王小学校側からコミセン側に渡る際、横断歩道がグリーン化されていない。	・横断歩道のグリーンベルト化とダイヤモンドにグリーンを入れ ることを検討。 ・農道のグリーンベルト化 → 検討 ・JA 駐車場の利用 → 困難 ・通行規制箇所について幼稚園保護者へ通行許可書発行 → 得 策ではない。 → 祇王幼稚園教員の通行許可証発行	道路河川課 危機管理課	未

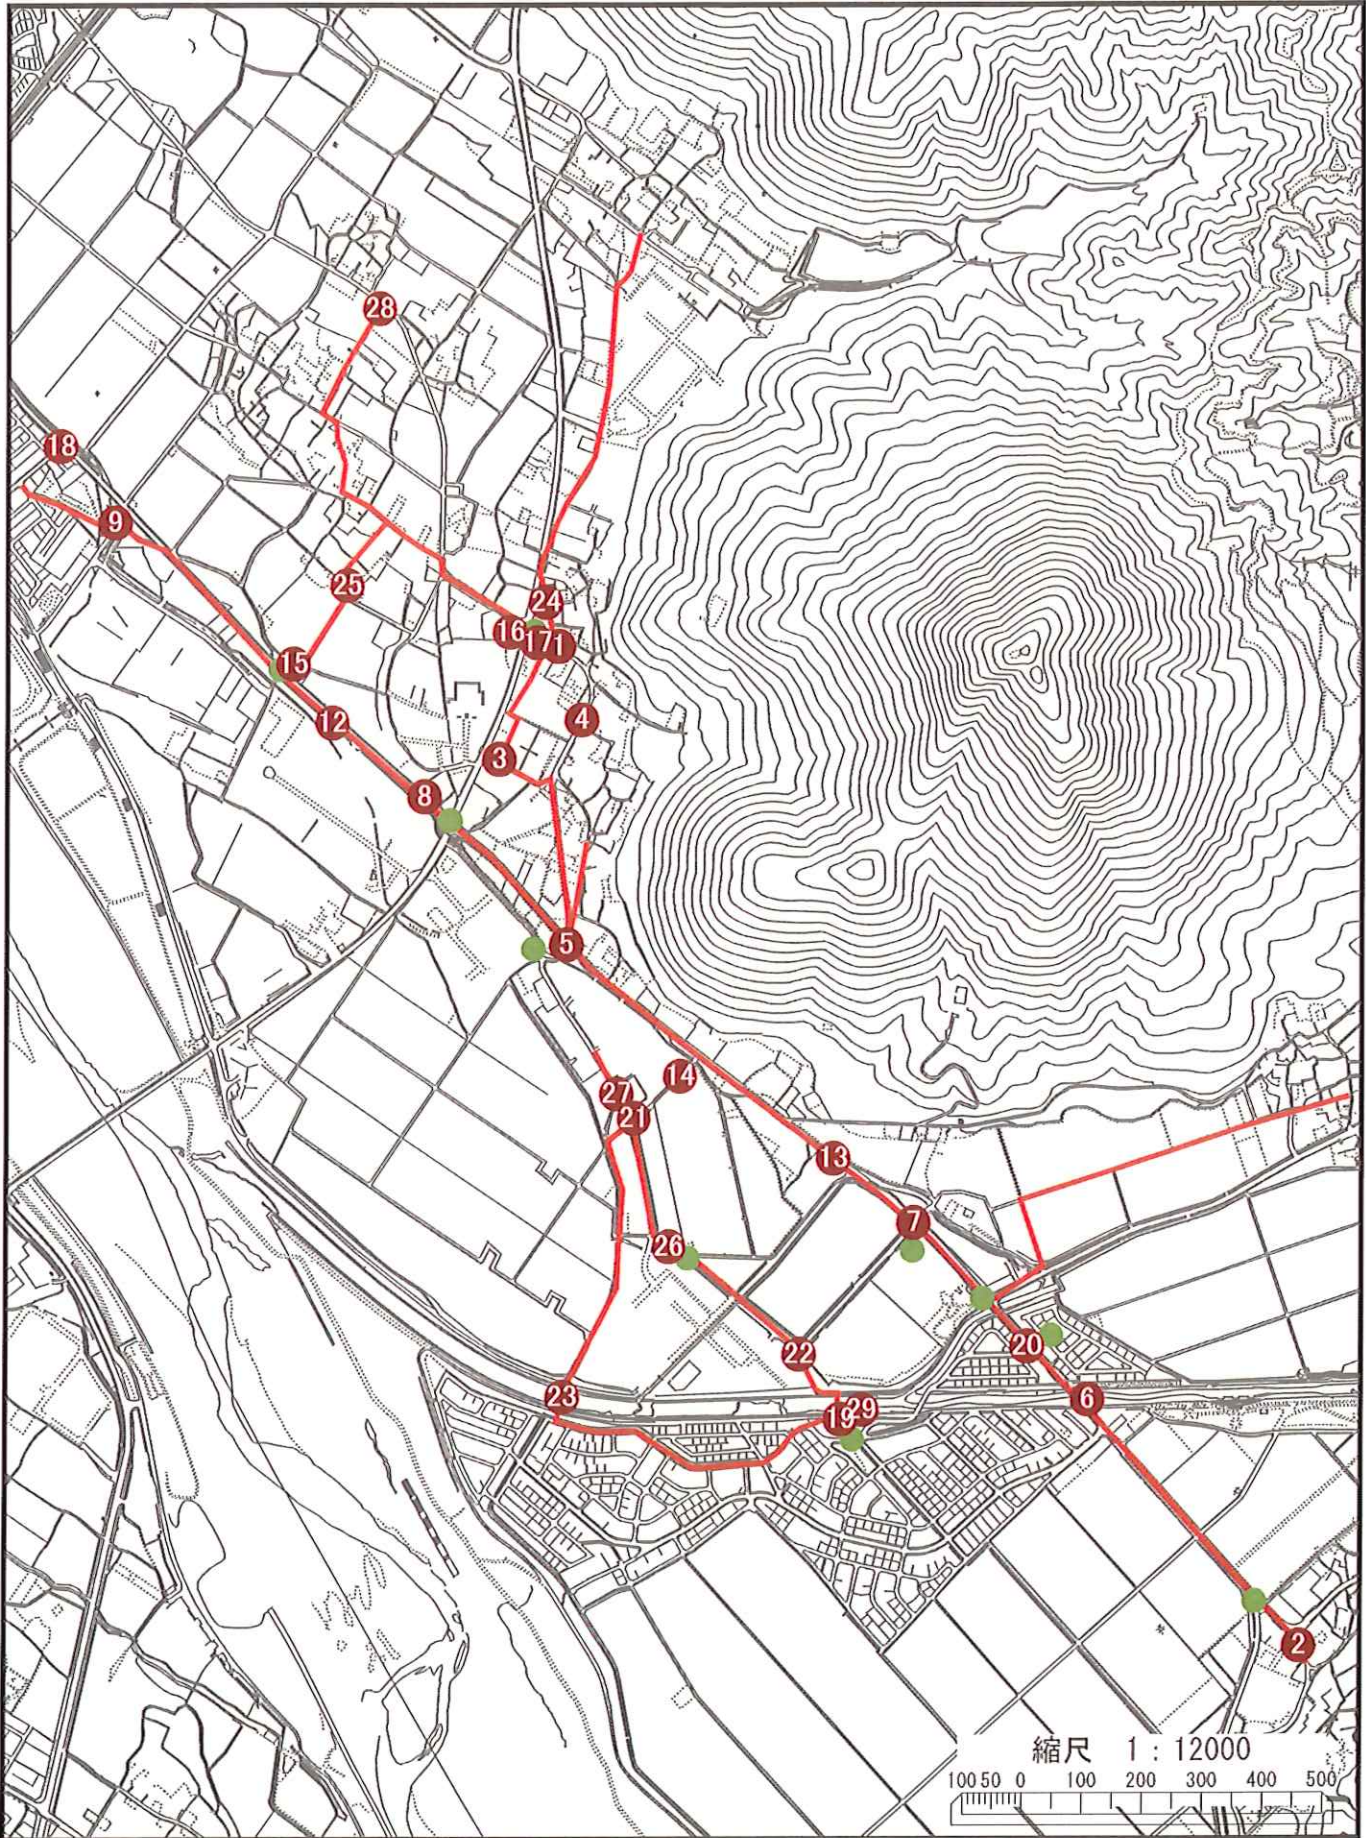
三上小学校対策必要箇所図

No.	点検年度	路線名	箇所名・住所	通学路状況・危険内容	対策要望内容(◎多い意見)	事業主体	ハード対策
18	H24 ～ H27	県道小島野洲線 市道七間場住宅12 号線	三上 2112-42 (七間場東出入口 交差点)	・出口で左右確認ができない	車の運転は出入りにくいが、通学児童には支障なし	教育委員会	対象外
3	H27 H28	市道御上神社山出 線	悠紀児童公園、悠 紀斎田横の通学 路	・7時～8時は左折進入禁止であるが、通りぬける車が多い ため危険	◎交通規制、違反車両をなくす取り組みをすすめる → 依頼済 ・車止め設置 → 毎朝、保護者がコーンで代わりに啓発 ◎道路幅を広く、道路改良 → 困難 ◎PTA、SGによる立番、見守り	危機管理課 道路河川課 教育委員会	済
1	H27 H28	市道と東林寺山出 線	三上信号から東に 入った横断部	・路面表示(「つうがくろ」「横断者注意」)とカラー舗装が消え かかっている。	◎カラー舗装 → 現在の規格に不適合修繕困難 ◎路面表示 → H27 施工済 ◎PTA、SGによる立番、見守り	道路河川課	済
2	H24 ～ H27 H29	市道南桜5号線	南桜 1784-5 ～ 南桜 1921-3 (南桜自治会館 横)	・通り抜け車両が多く危険 ・歩道が狭く、自転車と歩行者が一緒に通れない	・外側線引き直しとカラー舗装 H24 施工済 ・左折車の取り締まり、7時～8時警察署で立ち合い → 依頼済 ・道路幅を広くとる → 困難 ・立番、見守りがいる時間は通り抜けが少ない ◎PTA、SGによる立番、見守り	危機管理課 道路河川課 教育委員会	済
9	H24 ～ H28 H30	市道野洲川下新田 線・七間場住宅13 号線	県道の分かれ道 から七間場公園ま で	・信号や横断歩道の無い交差点を児童が横断していて危険 ・グリーンベルトの中を児童が歩かない	◎通学路注意等の路面表示の実施 → H30年度施工済 ◎グリーンベルトの施工 → H30年度施工済 ◎グリーンベルト内を歩くよう児童へ指導する ◎PTA、SGによる立番 → 実施中	道路河川課 教育委員会	済

19	—	市道南桜住宅2号 線	小富士橋南側	・横断歩道がなくて危険	・横断部のグリーンベルト化 → H30年度施工済	道路河川課	済
5	H27 H29 R1 R2	県道野洲甲西線	三上小学校交差 点	・自転車通学の中学生が信号無視をして県道を横断 ・歩道の幅員が狭く溜まり場が少ない ・ガードレールがない。 ・七間場、三上方向からの歩行者信号と横断歩道がない	・中学生の交通ルールを守る取り組み → 中学校へ指導済 ・SGによる立番 ◎ガードレールの設置 → R1年度 設置済 ・たまり場の確保 → R1年度 実施済 ・歩行者信号と横断歩道は必要 → 設置済	滋賀県 危機管理課 道路河川課	済

14	H27	市道御上神社山出線	小学校プール横から8号線に出る抜け道	・7時～9時進入禁止の通行規制でも、許可のない車が進入する。 ・国道混雑時に回り道する車と接触 ・前田細道から御上神社へ通り抜ける道への車と接触が考えられる	・交通規制(警察署の協力等必要)→取締りの強化を要望済 ・SGによる立番、見守り	危機管理課 教育委員会	済
15	H24 ～ H27	市道前田川原線 市道三上森御遺殿線	三上 899-6～ 三上 899-4 (県道小島野洲線と交差点)	・舗装のヒビ割れ ・信号がなく、児童の通行が危険 ・進入する車がある	・外側線とカラー舗装を実施した。→H24年完了 ・交通規制(通り抜け禁止) →看板設置済 ・SG 立ち番見守り	危機管理課 教育委員会	済
7	H27 H30	県道野洲甲西線	三上派出所前交差点	・児童が交通量の多い県道を横断している。	・道路修繕 → 施工済 ・信号設置 → 困難	滋賀県	済
20	R1	県道野洲甲西線	近江富士団地6区交差点	・児童が交通量の多い県道を横断している。	・信号設置 → 困難 ◎通学路変更 → 困難(※集合場所の位置により) ・横断歩行者アースト運動(横断歩行者妨害の取り締まり)	危機管理課	済
16	H24 ～ H27 R1 R3	国道8号	三上 501-3 (三上山登山口交差点)	・歩道と車道区分がなく、交通量が多い ・歩道は広いが、歩行者を保護するものがない。	・国道8号(小川一七一前)歩道設置工事 →H24年施工済 ・三上タイヤ横水路蓋かけと歩車道境界ブロックを設置予定 → H24年施工済 ・ガードパイプ設置 → 令和2年度設置済 ・ポラード(止止め)設置 →三上小側は地中に水路が通っているため困難 再調査の結果 令和6年度ガードパイプ設置 ・SGによる立番、見守り、学校での安全指導(交差点から離れて番号待ちをする)	道路河川課 国土交通省	済
17	H24 ～ H28 R1	市道東林寺山出線	三上 502-1 (三上交差点付近)	・歩道と車道区分がなく、交通量が多い	・ガードレール設置 → 困難 ◎歩道と車道の区別 → R2年度施工済 「ごみ集積カゴの移動 → R2年度 ・三上タイヤ横水路蓋かけ → H24年度 R2年度 ・白線の補修 R2年度 ◎路面表示 →H30年度修繕済 ・SG 立ち番見守り ・信号のある国道を通学路に変更 → 変更予定なし	道路河川課 教育委員会 保護者・地元	済

6	H27	県道野洲甲西線	近江富士団地大山川の橋	・継ぎ目が下がっていて、水が溜まり、水しぶきがひどい	・一部道路改良 → H28歩車分離の防護柵に透明パネルを設置した。(抜本的対策としては橋面排水装置を設置する必要あり) →R3年度橋面舗装・排水施設を修繕済	滋賀県	済

23	R3	市道御上神社住宅線	大山川の橋	<ul style="list-style-type: none"> ・橋の出入口4箇所に隙間があり、落下の危険性がある。 ・橋ガードレール下に隙間があり、児童が川をのぞきこむと危険。 ・橋付近の歩道と車道の境が段差になっているので危険。 	<ul style="list-style-type: none"> ・橋の防護柵を整備→R4年度設置済 ・SGによる立番、見守り、学校での安全指導 ・歩道の切り下げ→R4年度整備済 	道路河川課 教育委員会	済
22	R3	市道小富士線	アサヒロジ(株)倉庫付近	<ul style="list-style-type: none"> ・道幅がせまい。 ・側溝にふたがない。 	<ul style="list-style-type: none"> ・SGによる立番、見守り、学校での安全指導の継続 	道路河川課 教育委員会	済

No.	点検年度	路線名	箇所名・住所	通学路状況・危険内容	対策要望内容(◎多い意見)	事業主体	ハード対策
4	H27 H28	市道東林寺山出線	山出前停留所から 三上山登山口	・中学生の自転車通学時、歩道が切れたところを走り、右側を走ったりしなければならぬ。 ・歩道が極端に狭い、左側田んぼとの段差が1.5mもあり危険	◎車道を少し狭くして、グリーンベルトの設置 → 対象外 ◎道路改良 → 困難 ・路肩の道路びよう撤去 → 地元と調整必要 ・通学路の変更 → 中学校より生徒へ指導済	道路河川課 教育委員会	未
8	H27 H28	県道小島野洲線	御上神社交差点 北側の西歩道	・雨の日の通行時、車道からの水しぶきがひどい。	◎転落防止柵の設置 → H28年度設置済 ◎歩道の拡幅 → 抜本的な拡幅は今後の課題	滋賀県	未
12	H27	県道小島野洲線	七間場～学校 504号線の歩道	・雨の日の通行時、車道からの水しぶきがひどい。	・歩道拡幅 → 抜本的な拡幅は今後の課題 ・車道修繕 → H27施工済(車道わずか対策)	滋賀県	未
13	H27 H30 R4	県道野洲甲西線	近富士入口の信 号～学校まで歩道	・雨の日の通行時、車道からの水しぶきがひどい。 ・歩道が狭く、中学生自転車と重なると危険	・歩道拡幅 → 検討 * 側溝と歩道の高低差が大きいため擁壁による拡幅が必要。地中に埋設されているものも確認が必要。R5年度以降設計 ・車道修繕 → 具体的な箇所について現地で再確認し、必要な対応を実施する。 ・自転車の減速を促す路面シートの設置 → R5年度施工予定 ・児童生徒への交通安全指導の強化	滋賀県	未
21	R2 R4	土池若宮神社線	三上ハブール付 近交差点	・カーブする車のスピードが速い。 ・規制を無視して通行する車がある。	・停止線をつける → 困難 ・進入禁止の看板の視認性を上げる(目立つ色にする) → 検討中 ・警察による定期的な取り締まり → 今後も継続 ・横断帯、ガードパイプの設置 → R3年度設置済	危機管理課 教育委員会	未
24		市道東林寺妙光寺 線	東林寺公民館前 市道	・洪水時に水路と道路の境目が分からない。 ・歩道がなく道幅がせまいので危険。	・防護柵の設置 ・グリーンベルト等路面標示の整備	道路河川課	未

25		市道大中小路前田 線	前田集落内生活 道路	・通り抜け車両やスピードを出す車両がある。	・ハンパの設置、白線・ポール等の設置 ・通学路を示す、注意看板・路面標示等 ・取り締まり強化	道路河川課 危機管理課	未
26	R4	市道土池若宮神社 線	アサヒビル前横 断歩道～歩道	・カーブになっていて見通しが悪く、車が横断歩道に気づくのが遅くなる。	・「学童横断」の看板を車から見えやすい位置に移動 → R5年度 施工済	危機管理課 道路河川課	未

・歩道が古く、出っ張りや穴が多い。	・「横断者注意」の路面標示の箇所を変更→R5年度施工済 ・歩道の修繕→検討	教育委員会	
27	R4 R5	市道三上神社山出線	小学校プール横から県道に出る抜け道	・抜け道となっており、県道に抜ける車が多い。 ・横断歩道がないので危険。	・横断歩道設置については交通量調査等を行い検討。 R411月4日に警察による交通量調査実施 →通学時児童の横断を妨げる車は無し。横断歩道整備は難しい ・児童への交通安全指導等の強化。 -横断帯(法定外)の標示や注意喚起の看板→検討	道路河川課 危機管理課 教育委員会 滋賀県	未
28	R5	市道三上市三宅線 市道大中小路前田線	大中小路公民館前～前田自治会館	・登校の際、横断歩道のないところを横断。 ・前田自治会館に向かう道にグリーンベルトがない。	・横断歩道の設置→となりの横断歩道との間隔が100mのため困難。 -グリーンベルトの整備→検討	道路河川課 危機管理課	未
29	R5	市道小富士線	沢第四公園付近	・自転車か橋の方から坂を下りそのまま歩道、交差点に出て危険。	・中学生への注意喚起、安全指導 -坂の手前で注意喚起の看板設置を検討	教育委員会 危機管理課	未

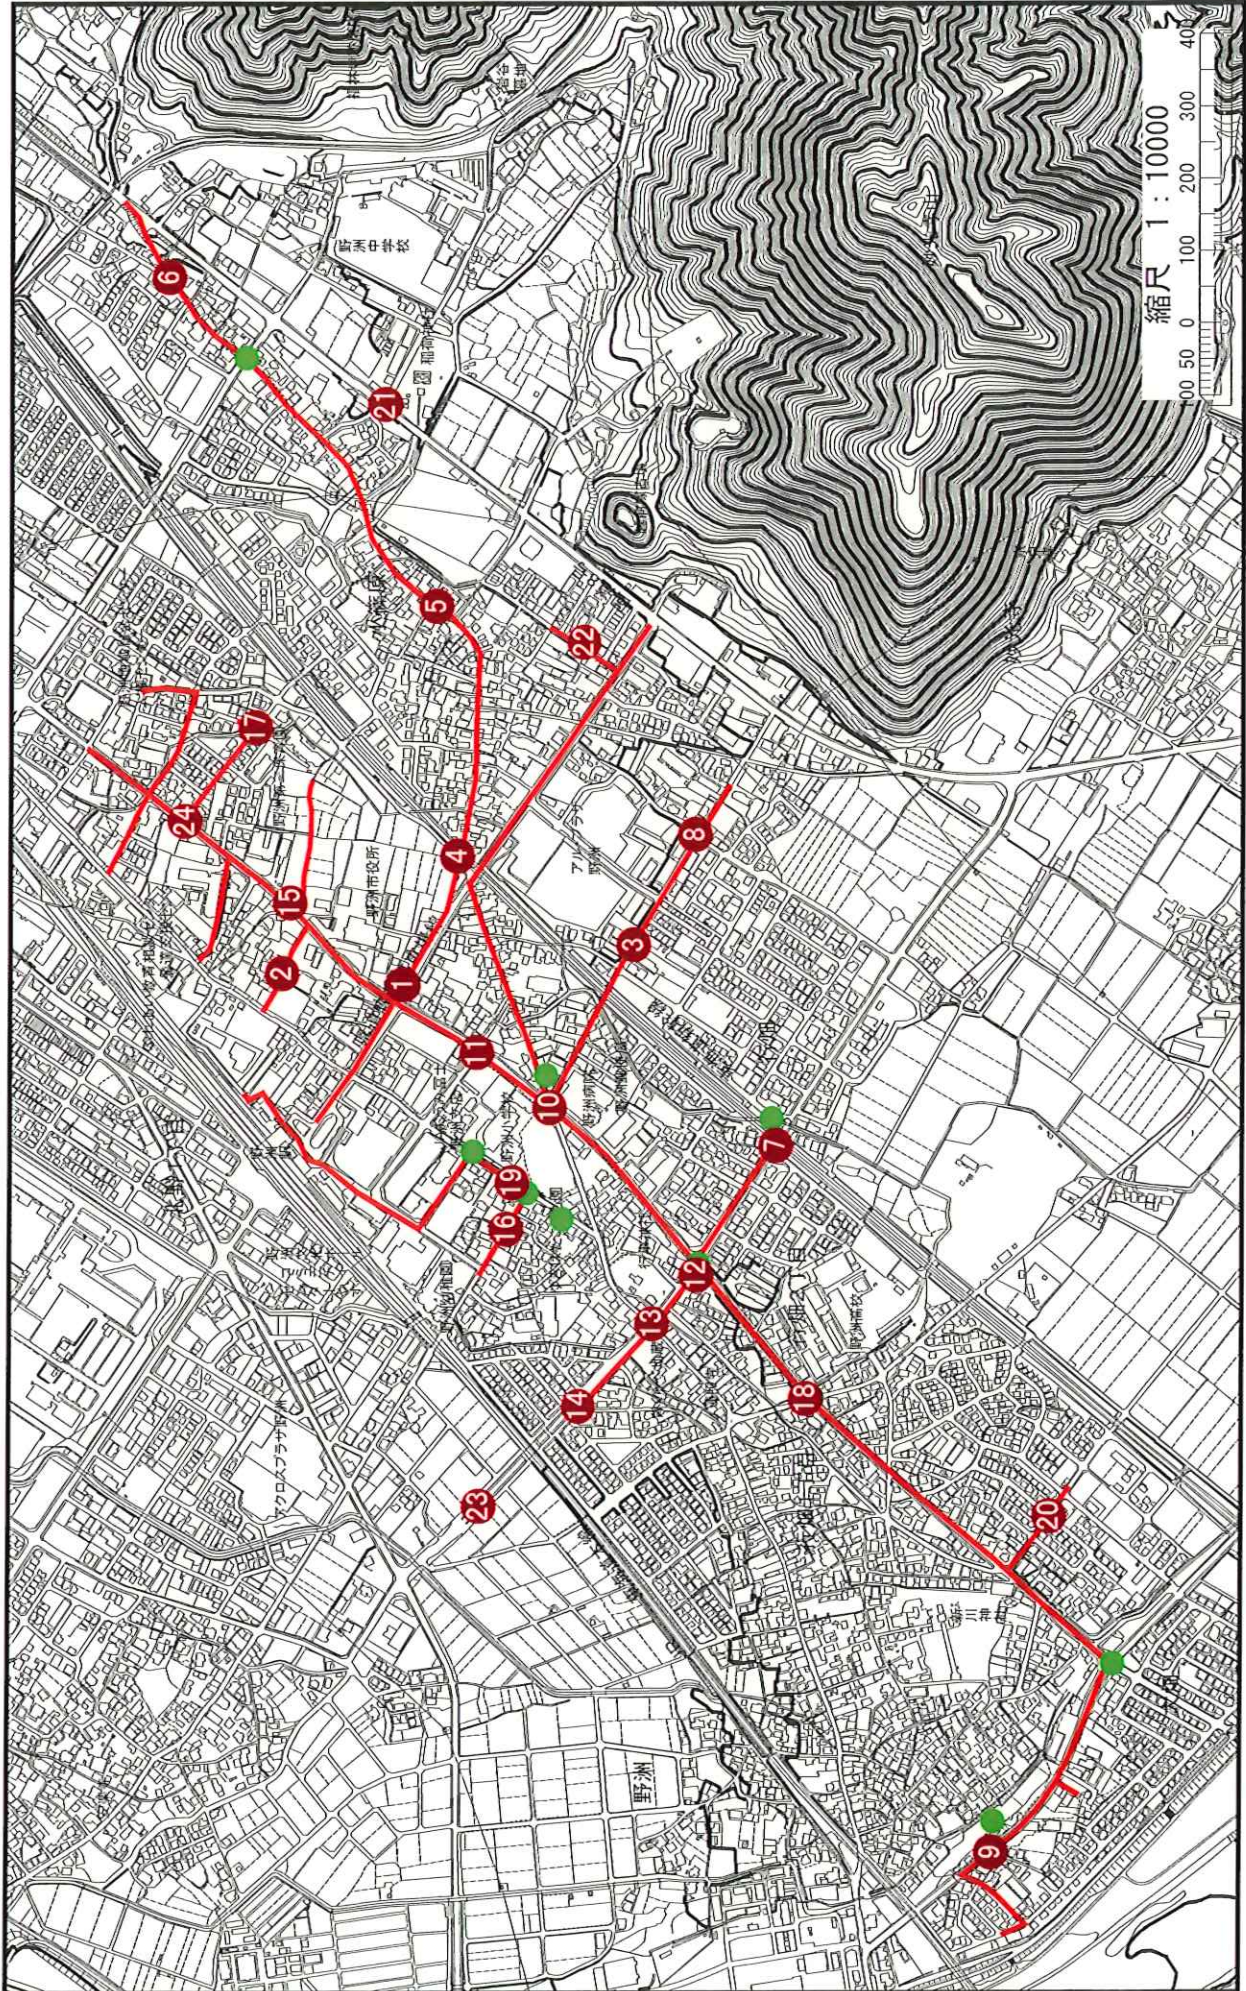
野洲小学校対策必要箇所図

No.	路線名	箇所名・住所	通学路状況・危険内容	対策要望内容	事業主体	ハード対策
5	H24 ～ H27 市道8号線	小篠原 473-10 ～ 1035-2 (中山道)	・白線がない ・植垣刈り込みが必要	・外側線設置とカラー舗装 → H25年度施工済	道路河川課	済
6	H24 ～ H27 市道8号線	野洲市小篠原36 9-9(桜生児童集 合場所)	・横断歩道がない	・横断歩道設置を守山警察署へ要望 → 施工済 ・一部通学路変更を実施	危機管理課 教育委員会	済
2	H24 ～ H27 市道木下線	野洲中央線市役所 前～小篠原稻辻線	・側溝に一部蓋がない状態 ・路側帯が狭く道幅が狭い	・側溝に蓋を設置した上で、路側帯をカラー舗装する → H28年度施工済	道路河川課	済
7	H27 市道三宅妙光寺 線	妙光寺交差点～ JR 跨道線	朝夕、自動車等の交通量が多い。児童は横断歩道がないので道を横断するときに危険	・直近の横断歩道を渡るよう指導 → 指導済 ・立ち番見守り	教育委員会	済
9	H27 H28 県道小島野洲線	JR 高架～大畑交 差点の間の横断 歩道	朝の時間帯に車の通行量が多く、信号のない横断歩道を渡るのが危険	・路面表示、横断歩道の修繕 → 施工済 ・通学路を変更して、大畑の信号交差点での横断を検討 → 現状のまま (コンビニへ出入りする車に注意する必要がある)	危機管理課 道路河川課	済
3	H24 ～ H28 R2 市道野洲小篠原線	小篠原 851-4 ～ 小篠原 1092-2 (国道8号線から 野洲病院横)	・車道幅が狭く、車両が交差するときにカラー舗装内に侵入せざるをえないので、歩行児童が危険 ・車道の通行量は減っている ・行畑方面(高田クリニック)からの交差点が危険、特に中学生	・外側線引き直し、カラー舗装、ハンブ、ポストコーン → H24年度済 ・対策は十分にできている。 ◎登校時間帯 7時～9時で一方通行の規制 → 保留 (地元の合意があり、安全対策周知ができるなら検討) (時間通行規制を行うと、野洲スポーツから新幹線高架への流入車が増える可能性大) ・SGによる立番、見守り ◎行畑方面からの交差点に対策が必要 → 困難	危機管理課 教育委員会 道路河川課	済

8	H27 R2 市道野洲小篠原線	アスシャルマン横 交差点	登下校でアスシャルマン横の交差点を渡る児童は、横断歩道がないので危険	・横断歩道設置(不要という意見もある) → 付近の横断歩道を通行することが可能 ・立ち番見守り	危機管理課 教育委員会	済
12	R1 市道野洲中央線	行畑1丁目交差点 (清流前)	・歩道に歩行者を保護するものがない	・歩行者を保護するものの設置 → ガードパイプ R2年度施工済	道路河川課 教育委員会	済
13	R1 市道三上市三宅線	行畑1丁目交差点 (行事神社前)	・歩道内に待機場所がない。		道路河川課 教育委員会	済
14	R1 市道三宅北桜1 号支線	行畑隧道側道	・歩道と車道がフラットになっているため、車が歩道内に乗り入れてしまう危険性がある。	・ポストコーン等の設置 → R1年度設置済	道路河川課 教育委員会	済
11	- 市道野洲中央線	市道下水門線との 交差点(文化木一 ルへ入る交差点)	・自動車通行量が多く横断しにくい ・児童が待機する歩道に歩行者を保護するものがない。	・信号設置 → R5年度設置済 ・ガードパイプの設置 → R3年度設置済	道路河川課 危機管理課	済

15	R3	市道沢町木の下線	スギ薬局野洲店前 道路	・車の交通量が多く危険	・グリーンベルト設置 → 令和4年度施工済	道路河川課	済
16	R3	市道三上市三宅線	踏切に続く道	・道幅がせまくグリーンベルトがない。	・グリーンベルト及びびふたがけの整備 → 令和4年度施工済	道路河川課	済
17	R3	市道双方線	和田-青葉台交差点	・南北方向に走行する車両が多い。	・交差点の路面標示 → 令和4年度施工済	道路河川課	済
20	R4	市道四谷小中小路 線・市道西ノ川原5 号線	車の根広場～南 町公園	・通学時に走行車両が多く、減速をせずに走行する車 両が多い。	・児童が多く利用する交差点の横断歩道整備 → 交通量が少ないた め困難(警察による交通量調査実施 R4.10.20) ・交差点の路面標示 → R5年度施工済 ・SG、保護者等の見守りの 継続	道路河川課 教育委員会	済

No.	点検年度	路線名	箇所名・住所	通学路状況・危険内容	対策要望内容	事業主体	ハード対策
1	H24～H27 R1-4	県道野洲停車場線	野洲駅口～タリー出口～新幹線高架下	・通勤や通学時間帯の歩道における双方向への歩行者が多い。児童が待機する歩道に歩行者を保護するものがない。 ・歩道上の段差や電柱が歩行者同志のすれ違いなどの通行の支障となっている。	・電線共同溝方式による歩道のバリアフリー化工事→R5年度完了予定 ・交通安全施設整備(標識・表示) ・車止め等の歩行者を保護するものの設置 → R4年度施工済	滋賀県危機管理課	未
10	H30 R3	市道野洲中央線	野洲小学校交差点	・児童の溜まり場がなくて危険	・ヤススポーツ前の樹木の撤去 → 撤去済 ・歩分難信号に変更 → 更なる渋滞を招き、要協議 ・ガードパイプの設置 → 検討中 ・SGによる立番、見守り → PTA、地域へ依頼	道路河川課教育委員会	未
4	H24～H28 H30 R1 R2	市道8号線 市道双方線	小篠原 1035-2 (交差点) (新幹線下、なかにし耳鼻咽喉科裏)	・変則的な交差点で小篠原公民館から市役所方面への道路横断が和田方面からの通行車両が多く危険	・信号交差点までの歩道整備か和田方面からのハンブ等の速度抑制が必要 → 騒音等、地元理解が必要のため困難 ・横断歩道の設置 → 児童が止まるよう足形マークを設置済 → 横断箇所グリーンベルト設置 → 不可 → たびたびの拡幅予定(中学生との接触防止) ◎ 手前を左折し沙羅方面へ通学路の変更検討 → 不可 ◎ SGによる立番、見守り → PTA、地域へ依頼 ◎ 交差点を注意する路面表示 → 施工済	道路河川課危機管理課教育委員会	未
18	R4	市道野洲中央線	行畑(宇田花店)交差点・行事神社参道入口付近	・信号待ちの溜まり場がせまい。 ・交差点横断歩道のグリーンベルト化(すべて) ・田んぼ・水路に柵がないので危険。 ・横断歩道がない箇所を横断しているため危険。	・たまり場の拡充 → 検討 ・横断帯等の整備 → 検討 ・横断歩道のグリーンベルト化 → R5年度施工済 ・柵の設置 → R5年度施工済	道路河川課	未

19	R4	市道三上市三宅線	野洲小裏の歩道	・歩道が傷んでおり、段差ができていて危険。	・張出歩道として設置されている箇所には段差があるので川の暗礁化等も含めて自治会等と協議し、対策を進めていく。	道路河川課	未
21	R4	国道8号線	野洲中学校交差点	・信号の時間が短い。 ・小篠原台の児童が増えていることから中学生の登下校と重なり危険。	・信号機の秒数変更 → 調査検証が必要 警察による交通量調査実施 R4.10.19 小中学生の交錯は一切なし、主道路8号線に対して、従道路の交通量が圧倒的に少なく信号秒数を調整する案は得策ではない。 ・SG、保護者、地域の見守り強化と児童生徒への交通安全指導の徹底	国土交通省	未
22	R4 R5	市道小篠原山ノ下線	小篠原 896 番地付近	・川があるが、柵などの転落防止柵がないので危険。	・川の蓋がけ、転落防止柵等の設置 → 検討 ・グリーンベルトの整備 → 検討	道路河川課	未
23	R5	市道三上市三宅線	アンダー付近	・C地区の通学区域が野洲小学校に変わったことから今度入学や転入の児童が増えることが予想されるため通学路となった際にどのような対策ができるかを点検。	・アンダー様の車道の路側帯、グリーンベルト、横断帯等の整備 → 検討 ・アンダー内を通行する自転車に対して注意喚起の看板設置 → 検討	危機管理課 道路河川課	未
24	新規	市道野洲中央線	小篠原 1974-2 付近	・水路に防護柵がないため危険。	・防護柵の設置を検討	道路河川課	未
