令和6年度
野洲市通学路交通安全プログラム

令和6年2月

野 洲 市

「合同点検結果」および「対策必要箇所一覧」

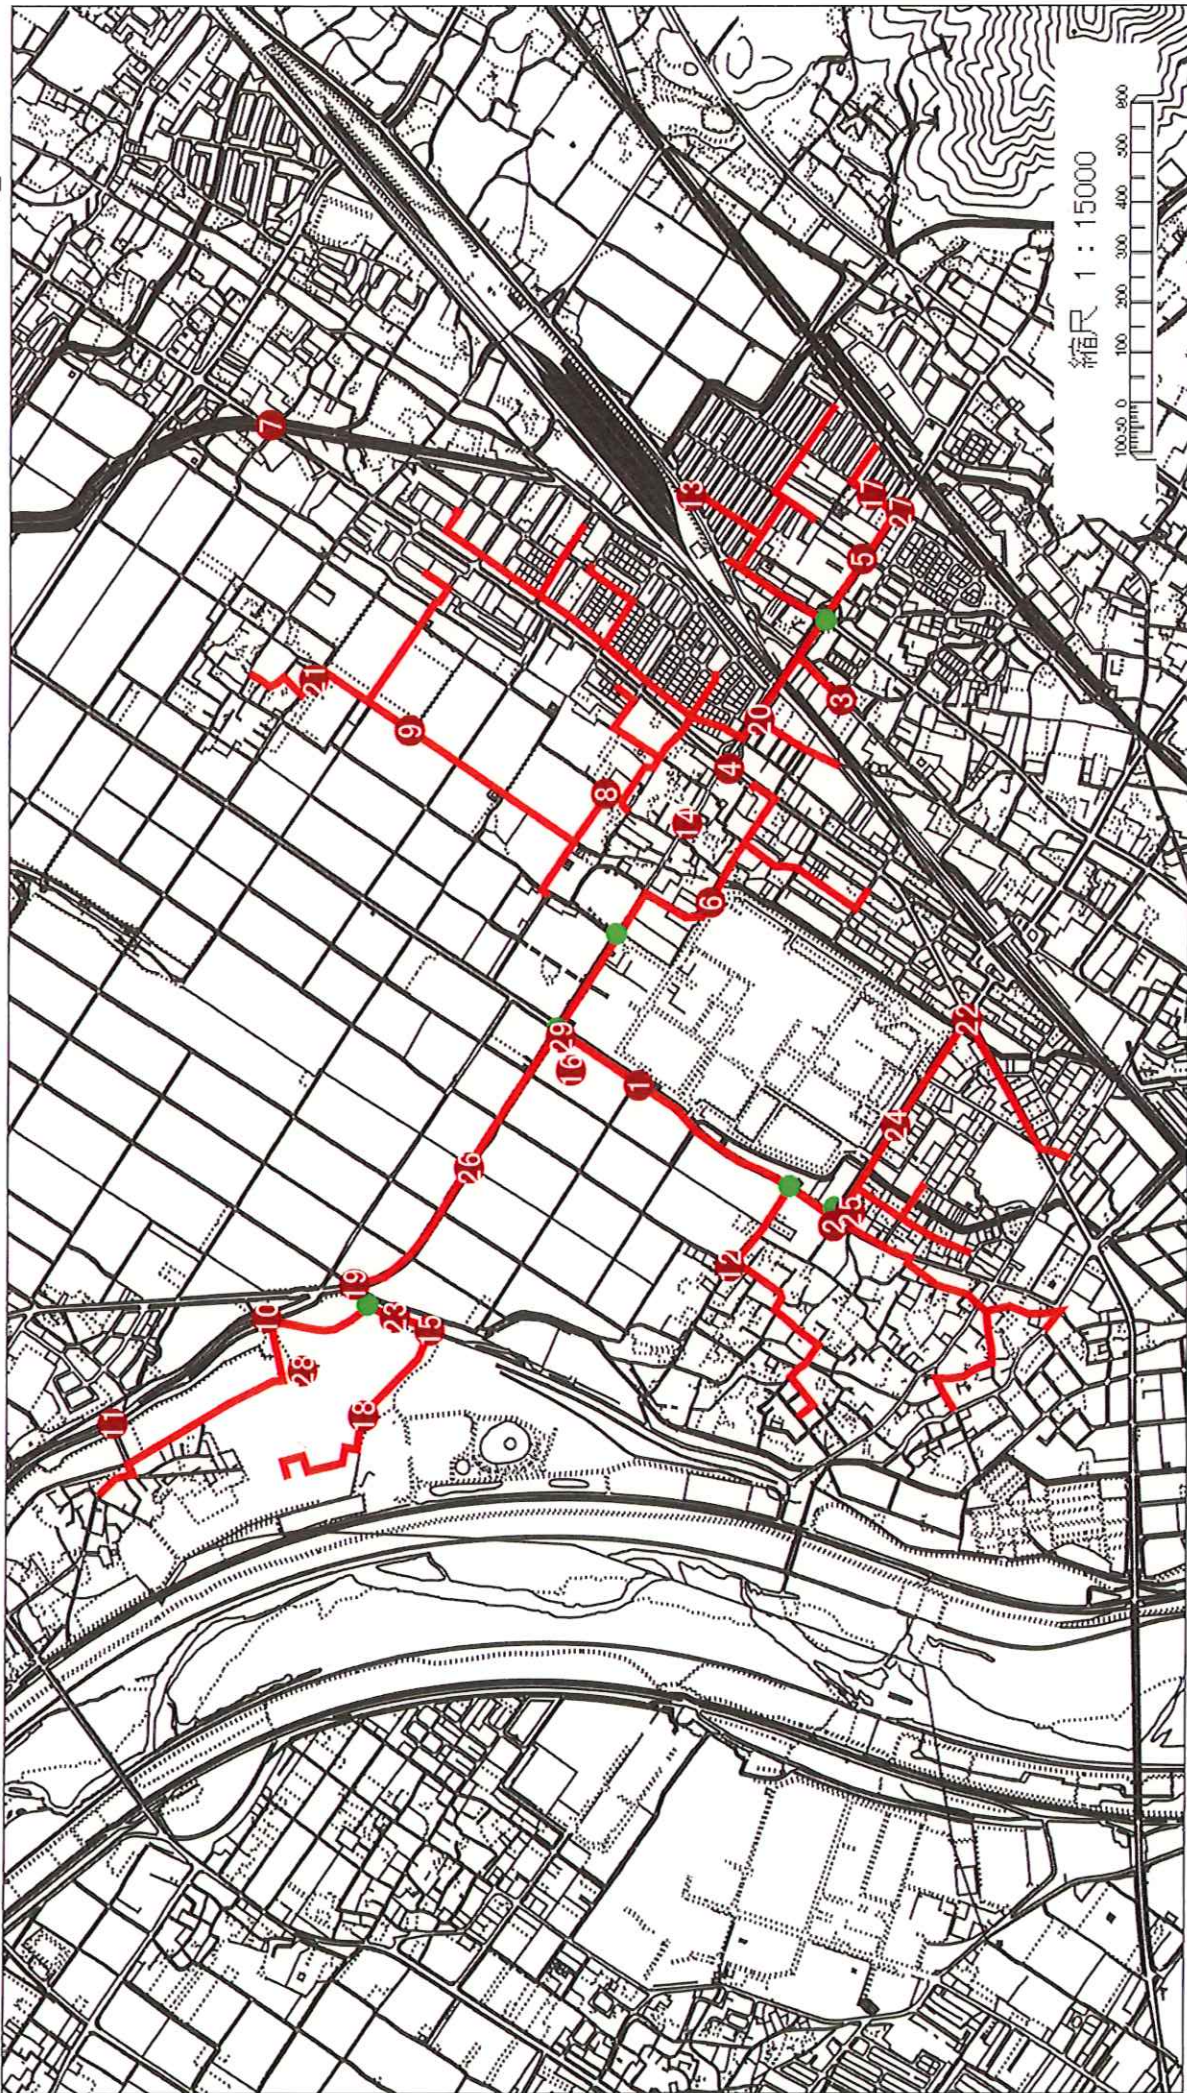
北野小学校対策必要箇所図

点検年度	路線名	箇所名・住所	通学路状況・危険内容	対策要望内容	事業主体	ハード対策
4 H27	県道大津能登川長浜線	久野郡陸橋 京セラ側出口	・植木で見通しが悪い ・ごみ集積場で狭く、見通しが悪い	◎植木の刈り込み。刈り込み、低くする。 → 通学路ではない ◎ごみ集積庫の移動。横へ移動 → 通学路ではない	滋賀県	対象外
10 H24 ~ H27	県道守山中主線	市三宅 2061~ 市三宅 2224-1	・少人数だけで登下校する場合、不審者対策が難しい	・県道守山中主線歩道整備 → 施工済 ・保護者送迎で登下校している → 通学路を変更することで対処	滋賀県 教育委員会	済
5 H27	県道木部野洲線	サニークエスト野洲前	・マンションの地下駐車場から急に車が出てくるため、接触の危険	◎パトライトが作動するよう、管理者に依頼 → 管理者へ連絡	教育委員会	済
11 H24 ~ H27	県道守山中主線 市道竹生比江線	野洲市比江2604 (竹生橋北詰交差点付近)	・右折する時歩道が狭くなっている ・歩道途中にガードレールがないところがある ・工事用進入口を通る際横断時見通しが悪い	・ガードレールと安全確保を県へ要望している → 通学路を変更することで対処 ・少人数ため保護者送迎で登下校している → 通学路を変更することで対処	滋賀県 教育委員会	済
2 H24 ~ H28 R1	市道市三宅線 市道北口線	野洲市市三宅842 -4(T字路交差点)交差点に変わった	・電柱が死角になる ・ガードレールがないところ自動車を通り抜ける ・登校時の車の通行量が多い。 ・信号がないので、道路を横断する児童で混雑する。	・通り抜けできないように対策を実施した → H24.9 済 ・交差点改良実施予定(十字交差点になる予定) → H26.3 済 ◎信号機設置 → 要件を満たせば設置だが調査が必要 → R1 年度 設置済 ・PTA および SG による立番	道路河川課 危機管理課 教育委員会	済
9 H24 ~ H28 R2	市道久野部五之里線	五之里 143-1 ~ 市三宅 259-3	・抜け道として多く自動車を通り抜け、SG ともトラブルになっているが、朝は少なく、夕方は多少みられる。	◎PTA、SG による立番 ◎グリーンベルト → H29 年度施工済 ◎通学時間帯、進入禁止の通行規制 → 保留(まずはグリーンベルト後の効果を把握) → 効果確認	教育委員会 道路河川課 危機管理課	済

17 -	市道手富波南線	栄(アベニューとみた前道路)	・歩行者の通行帯が狭く、線が消えている。	・外側線のひき直し → R1 年度施工済	道路河川課	済
19	県道木部野洲線	竹生口交差点	・歩行者を保護するものがない。	・ガードパイプ設置 → R2 年度設置済	滋賀県 道路河川課	済
16 R1 R2	県道木部野洲線	北野小学校前交差点	・歩行者だまりは広いがガードレールがない。	◎ガードパイプ設置 → R2 年度設置済(竹が丘方面) ※市三宅方面のガードパイプの設置 → R3 年度設置済	滋賀県 道路河川課	済
18 R2	市道市三宅竹生外周線	竹が丘団地横の道路	・交通量が多い。スピードを出している車が多く危険。	・カーブにガードパイプ設置 → R3 年度設置済 → ガードパイプ設置	道路河川課	済

20	R3	市道久野部小南支線	久野部陸橋下	<ul style="list-style-type: none"> ・県道2号線の渋滞を避けるための抜け道となっており、一方通行で見通しが悪い。 ・スピードを出した車両が横断歩道を横切る。 	<ul style="list-style-type: none"> ・横断歩道のグリーンペイント化→令和4年度施工済 ・横断歩道からの通学路のグリーンペイント化→令和4年度施工済 	道路河川課	済
21	R3	市道五之里2号線	五之里	<ul style="list-style-type: none"> ・通勤時間に抜け道として使われている。 ・横断歩道のないT字路を横断して登下校している。 	<ul style="list-style-type: none"> ・交差点、T字路の路面標示の整備→令和4年度施工済 ・T字路～交差点までの外側線整備→令和4年度施工済 	道路河川課 危機管理課	済
24	R4	市道北口線	市道北口線歩道	<ul style="list-style-type: none"> ・歩道にガードレール等がないため危険。 	<ul style="list-style-type: none"> ・ガードレール等は転落防止の可能性がある箇所に設置することが通常であるため困難。 	道路河川課	済
26	R4	県道木部野洲線	北野小学校交差点～竹生口交差点の歩道	<ul style="list-style-type: none"> ・ガードレールがないので危険。 	<ul style="list-style-type: none"> ・ガードレールの設置→困難 	滋賀県	済
25	R4	市道市三宅線 市道北口線	市三宅セブンイレブ ン横交差点	<ul style="list-style-type: none"> ・交差点たまり場にガードパイプ等がないため危険。 	<ul style="list-style-type: none"> ・ガードパイプの設置→令和4年度施工済 	道路河川課	済
22	R4	・県道大津能登川 長浜線 ・市道北口線	野洲駅北口交差点	<ul style="list-style-type: none"> ・ガードパイプが1箇所ないので事故が起きたとき危険。 	<ul style="list-style-type: none"> ・ガードパイプの設置→R5年度施工済み 	滋賀県 道路河川課	済

No	点検年度	路線名	箇所名・住所	通学路状況・危険内容	対策要望内容	事業主体	ハード対策
8	H27 H28	市道久野部東線	学校～久野部の陸橋までの市道	・通勤の車が通行するので危険、朝は少なく夕方は多少見られる	◎グリーンベルト → H29年度施工済 ・通行規制 → 保留(先ずはグリーンベルト) ・SGの立ち番、見守り ・今後、施工予定の県道木部野洲線歩道設置工事及び道路改良工事完了後の道路へ通学ルートを変更する → 保護者や地元自治会と要協議	道路河川課 危機管理課 教育委員会 滋賀県	未
6	H27 H29	市道久野部竹田線	増田器科機械前、京セラ敷地東フェンス付近のスクールゾーン	・排水溝の金網がつまると水はけが悪くなり、天候により危険になる。	・定期的に清掃 → 協議必要 ・土除去か、コンクリートに(市と京セラで相談) → 協議必要 ・側溝に孔をあける → H29年度施工済 ・今後、施工予定の県道木部野洲線歩道設置工事及び道路改良工事完了後の道路へ通学ルートを変更する → 保護者や地元自治会と要協議	道路河川課 滋賀県	未
1	H27 R4	市道三宅小南線	行畑隧道西信号～市三宅三番交差点～北野小学校交差点	・ゆるくカーブしており、見通しも良くない。 ・登校時の車の通行量が多いが速度規制がないため危険 ・奥野印刷横の川の柵が途切れている。	◎速度制限(40m/h以下の走行の表示が必要) → 検討中 ・S字カーブ部分にガードパイプ設置 → R5年度施工済 ・隙間を埋めるためのポストコーンを設置 → 検討	危機管理課 道路河川課	未
3	H27 H29	市道小篠原稲辻線	久野部エスリード前の道路	・一方通行を逆送する車がある。 ・車が速度を出して危険	・電柱2本を1本にできないか。 → 困難 ・時速40kmを時速30kmに変更 → 地元同意が必要 ・駐車禁止の強化 → 検討中 ・一方通行表示を分かりやすく → 検討中 ・通学路や速度落とせの路面表示 → 要望していく ・路駐にはポストコーン設置 → 困難	危機管理課 道路河川課	未
7	H27	県道大津能登川長浜線	中学校通学路 雷波甲北信号より西側橋上歩道	・自転車通学の中学生が、橋上の歩道を通るのに狭くて危険。通行者が行き交うことはできない。	◎歩道拡張可能か → 抜本的な拡幅整備については今後の課題 ・中学校へ注意喚起。利用方法指導。 → 中学校へ安全指導依頼中	滋賀県 教育委員会	未

12	—	市道寺角宮の前線	屯倉神社付近	・竹か丘からと農道から流入する車で危険	・通行規制 → 要望中	危機管理課	未
13	—	市道縄手富波南線 他	栄集落内道路	・上屋側からの車を通り抜けに使用して、狭くて見通しが悪く危険	・通行規制等 → 要検討	危機管理課	未
14	—	県道木部野洲線	北野小学校前交差点～久野部交差点	・危険箇所No6とNo8を迂回する通学ルート	◎歩道設置工事及び道路改良工事 → 施工中 ※工事完了後の道路を通学ルートとするかは、保護者や地元自治会との協議が必要	滋賀県	未
15	R1	市道市三宅竹生線	市三宅 370-1 竹ヶ丘と市三宅分かれるT字交差点	・交通量が増えている	・信号機設置 → 要望中 ・横断歩道の設置 → 困難	危機管理課	未
23	R4	市道市三宅竹生線	竹ヶ丘 T 字路～竹生口交差点	・側溝にふたがないため危険	・ポストコーンの設置 → 検討	道路河川課	未
27	R5	市道縄手富波南線	アベニューとみた前	・道幅が狭く危険	・グリーンペルトの整備 → 検討 ・歩行者用「とまれ」の標示 → 検討	道路河川課	未
28	R5	市道竹が丘10号線	しみんふくし保育の家竹が丘付近交差点	・変則的な交差点であるがカーブミラーがない。	・カーブミラーの設置 → 今後検討	道路河川課	未
29		県道木部野洲線 市道市三宅小南線	北野小学校前交差点	・歩行者だまりがせまい。	・歩行者だまりの拡幅について検討	滋賀県 道路河川課	未

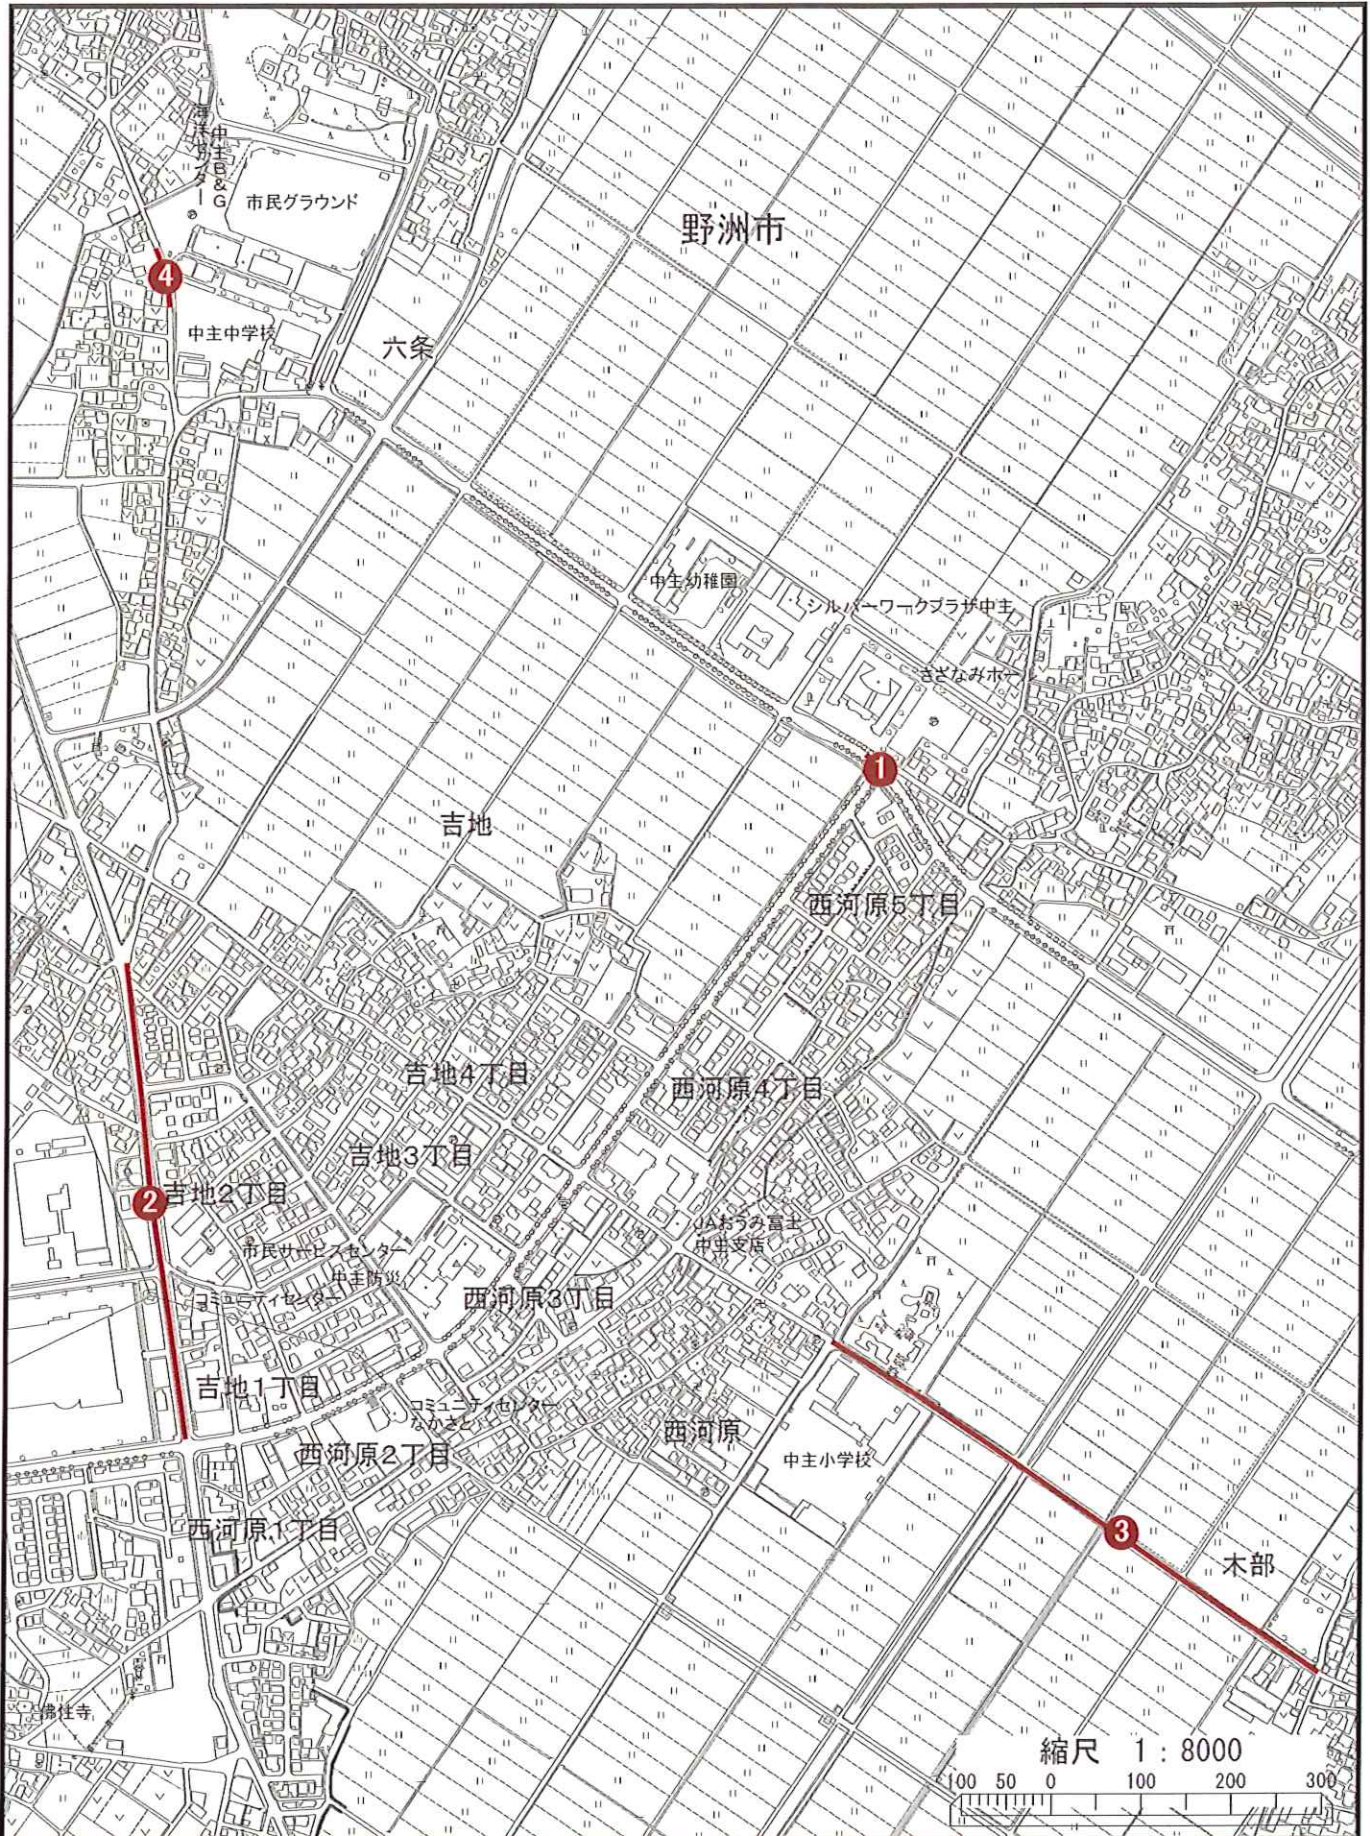
中主中学校対策必要箇所図

No.	点検年度	路線名	箇所名・住所	通学路状況・危険内容	対策内容	事業主体	ハード対策
1	—	県道近江八幡守山線 市道乙窪比留田線	豊積の里前交差点	・交差点の形状が直角交差でなく見通しが悪い ・豊積の里から比留田地区の方向には歩道が切れている ※横断歩道上での自転車と自動車の引っ掛け事故が多い	・横断歩道のグリーンペイント化 → 施工済 ・交差点形状の見直し → 検討中	滋賀県 道路河川課	未
2	—	市道野洲マイアミ線	イオンタウン野洲からガソリンスタンドの間	・吉地地区からの路地及びガソリンスタンドから出てくる箇所は見通しが悪い ※中学校へ向かう登校生徒の自転車と自動車の引っ掛け事故が多い	・吉地地区から出てくる交差点を一時停止の規制 → 検討中 ・ガソリンスタンドから出てくる運転手への注意喚起 → 依頼中	危機管理課 教育委員会	未
3	—	市道上屋西河原線	木部	・中学生の通学ルートとなっている。 ・幅員が狭い危険。 ・大津湖南幹線が完成した後、交通量増加が懸念される。	・市道の拡充	道路河川課	未
4	—	市道六条下堤線	中主中学校駐輪所からの出口付近	・水路に落ちる可能性がある危険。(車道と水路が坂になっている)	・水路のふたがけ→困難 ・ガードパイプ等、転落防止対策→検討	道路河川課	未

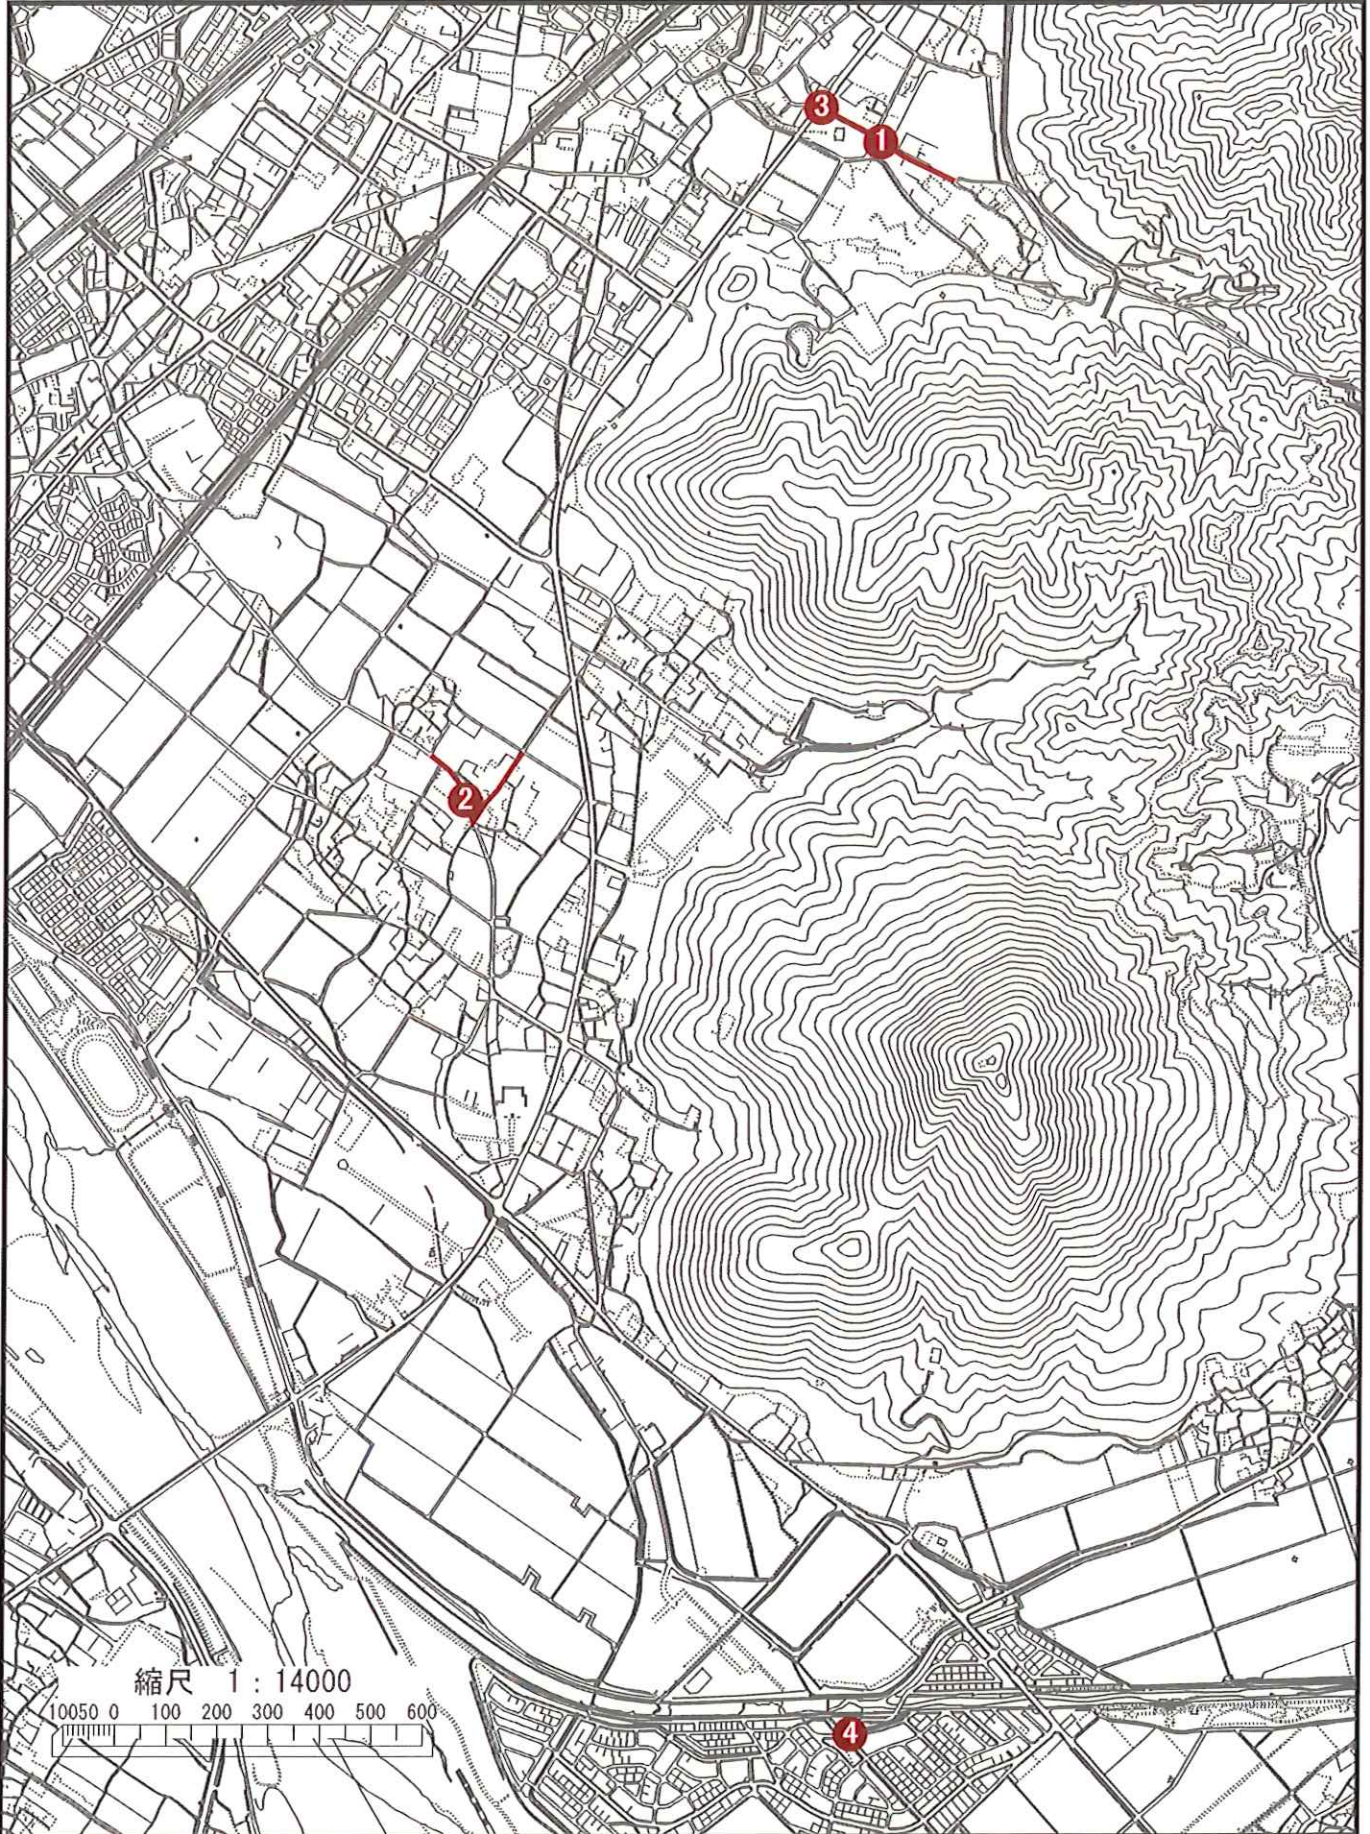
野洲中学校対策必要箇所図

No.	点検年度	路線名	箇所名・住所	通学路状況・危険内容	対策要望内容(◎多い意見)	事業主体	ハード対策
1	29	国道8号線～野洲中学校 市道小篠原山の脇線	野洲中学校交差点～野洲中学校	・特に一斉下校時に生徒が集中し危険 ・野洲中学校に隣接して開発区域となっており、通行車両が増える	・青信号の延長 → H25に8秒延長済 ・教職員により下校指導 → 済 ・開発業者により3m歩道が設置予定 → R3年度設置済 歩道設置後の状況を注意深く把握する必要がある ・三上学区の生徒は、通学ルートを変え野洲中学校交差点に集中しないようにする。 → 開発業者による迂回ルート整備後 ・国道8号線交差点に車止めの設置 → R2年度施工済み	危機管理課 道路河川課 教育委員会	済
2	—	市道三上市三宅線	大中小路公民館前 太田商店～R8	・カーブで見通しが悪い。 ・通勤時間帯の交通量が多い。 ・交通規制(7～9時)を守らない車が多い。	・歩道整備 ・取り締まり強化	道路河川課 危機管理課	未
3	R4	国道8号線	野洲中学校交差点	・信号の時間が短い。 ・小篠原台の児童が増えていることから中学生の登下校と重なり危険。	・信号機の秒数変更→調査検証が必要 警察による交通量調査実施 R4.10.19 小中学生の交錯は一切なし、主道路8号線に対して、従道路の交通量が圧倒的に少なく信号秒数を調整する案は得策ではない。 ・SG、保護者、地域の見守り強化 ・児童生徒への交通安全指導の徹底	国土交通省	未

4	市道南桜住宅2号線 市道小富士線	松林公園前	・細い道(下り坂)から自転車止まらずに車道・歩道に出るところがあるため危険。(開発が始まっており、見通しが悪くなっている。)	・カーブミラーなどを設置→検討 ・児童生徒への交通安全指導の徹底	道路河川課 教育委員会	未
---	---------------------	-------	--	-------------------------------------	----------------	---

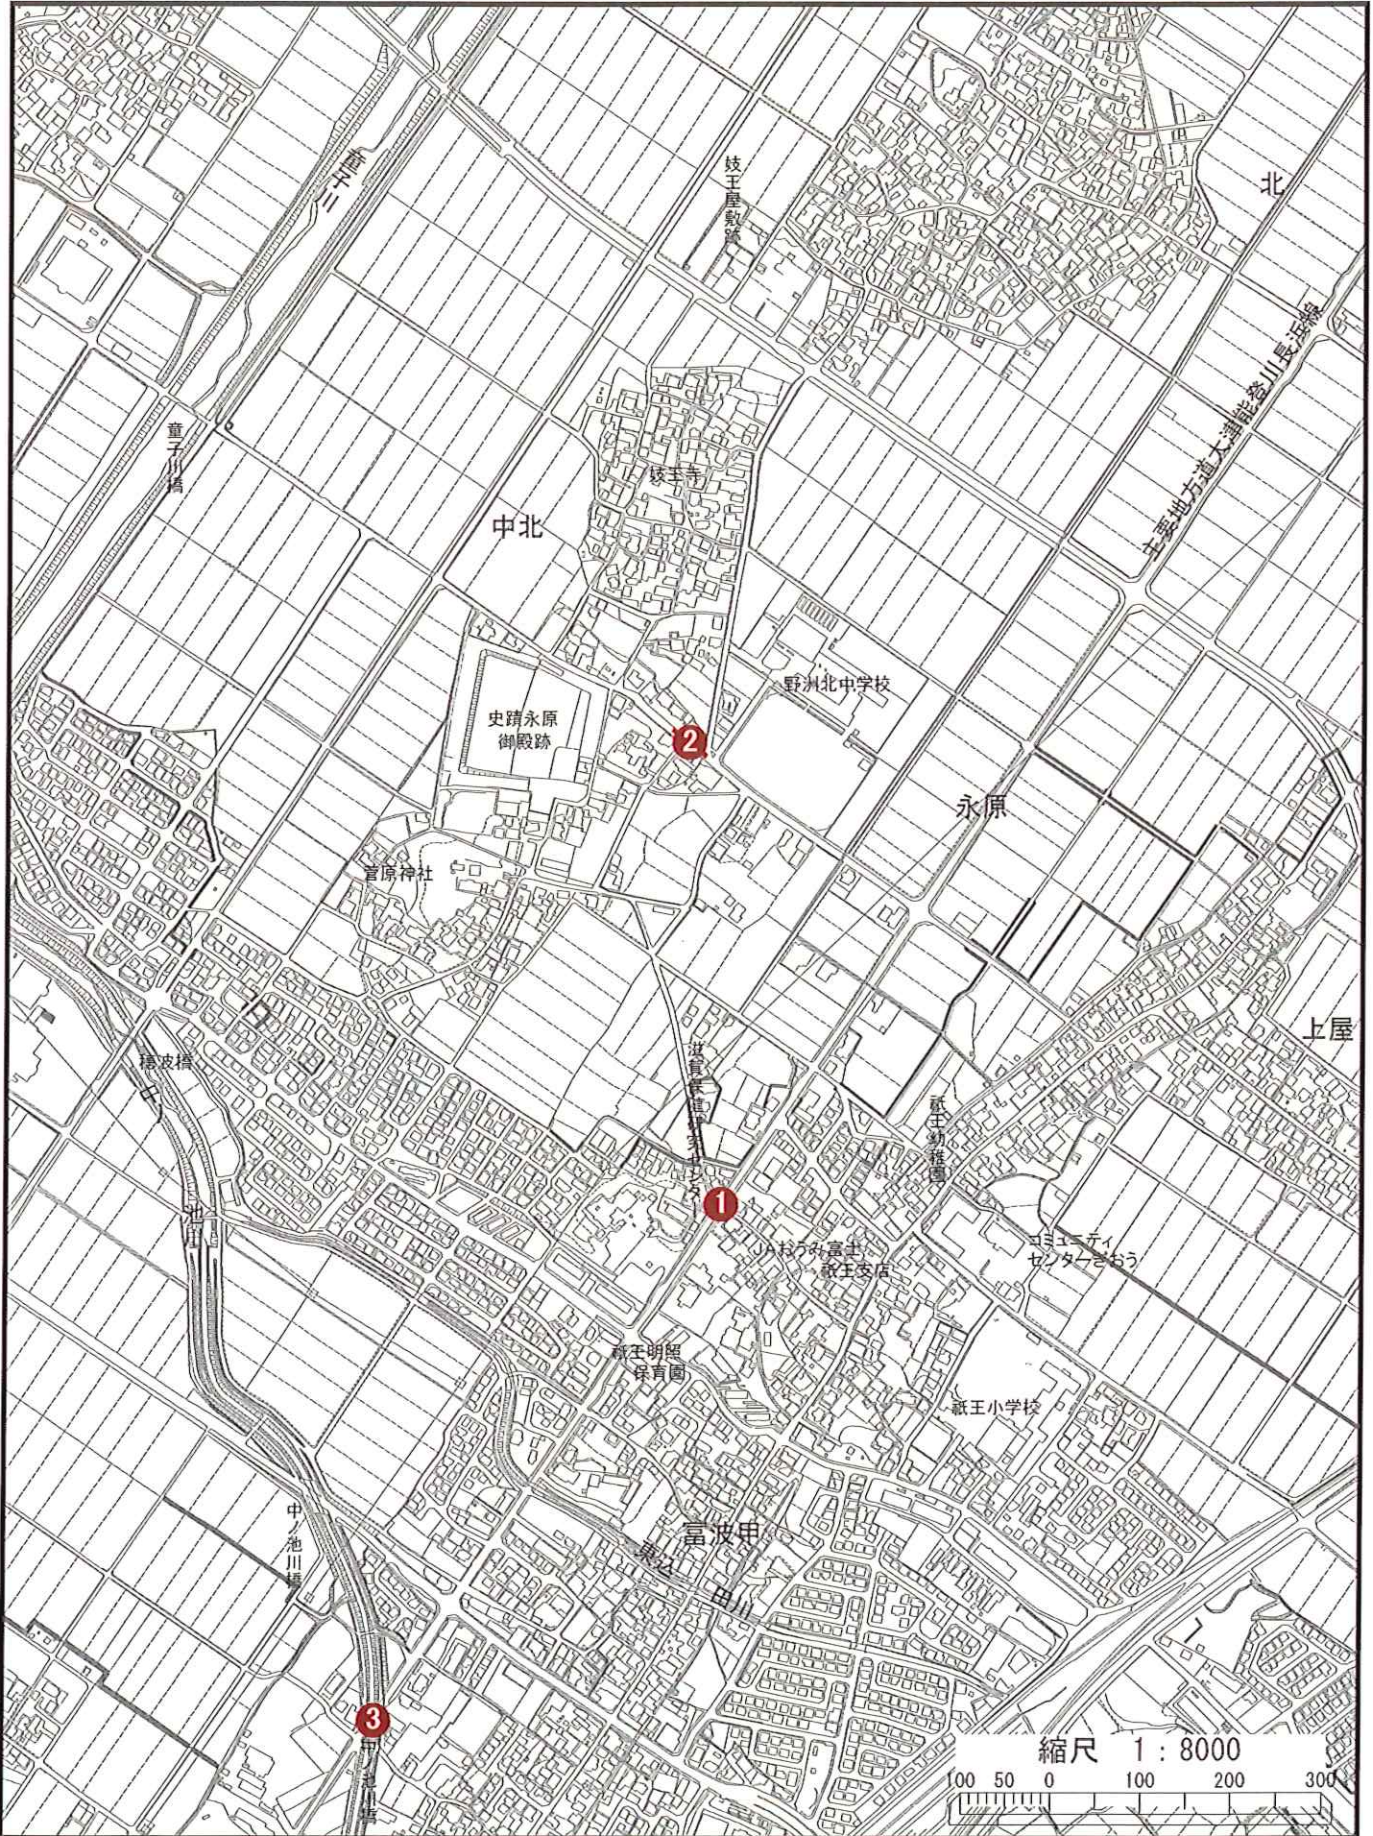
野洲北中学校対策必要箇所図

No.	点検年度	路線名	箇所名・住所	通学路状況・危険内容	対策要望内容(◎多い意見)	事業主体	ハード対策
1	—	県道大津能登川長浜線 市道上町江部線	県道大津能登川長浜線と市道上町江部線交差点	・交通量の多い県道大津能登川線を横断して危険	・横断歩道のグリーンペルト化 → 施工済	道路河川課	済
2	—	市道上屋西河原線	北中学校前	・白線が消えているため修繕が必要。	・白線の修繕→検討	道路河川課	未
3	—	県道大津能登川長浜線	中学校通学路 富波甲北信号より西側橋上歩道	・自転車通学の中学生が、橋上の歩道を通るのに狭くて危険。通行者が行き交うことはできない。	・今後橋の修繕を予定。歩道の拡幅ができないか検討 R5年度→関係者のみで点検実施 ・中学校へ注意喚起。利用方法指導。 →中学校へ安全指導依頼中	滋賀県 教育委員会	未
