## 野洲クリーンセンター解体工事追加調査（土壌中ダイオキシン類） 結果について

### 追加調査結果（資料 P3 参照）

# 土壤中ダイオキシン類の調査指標確認調査（追加調査）結果

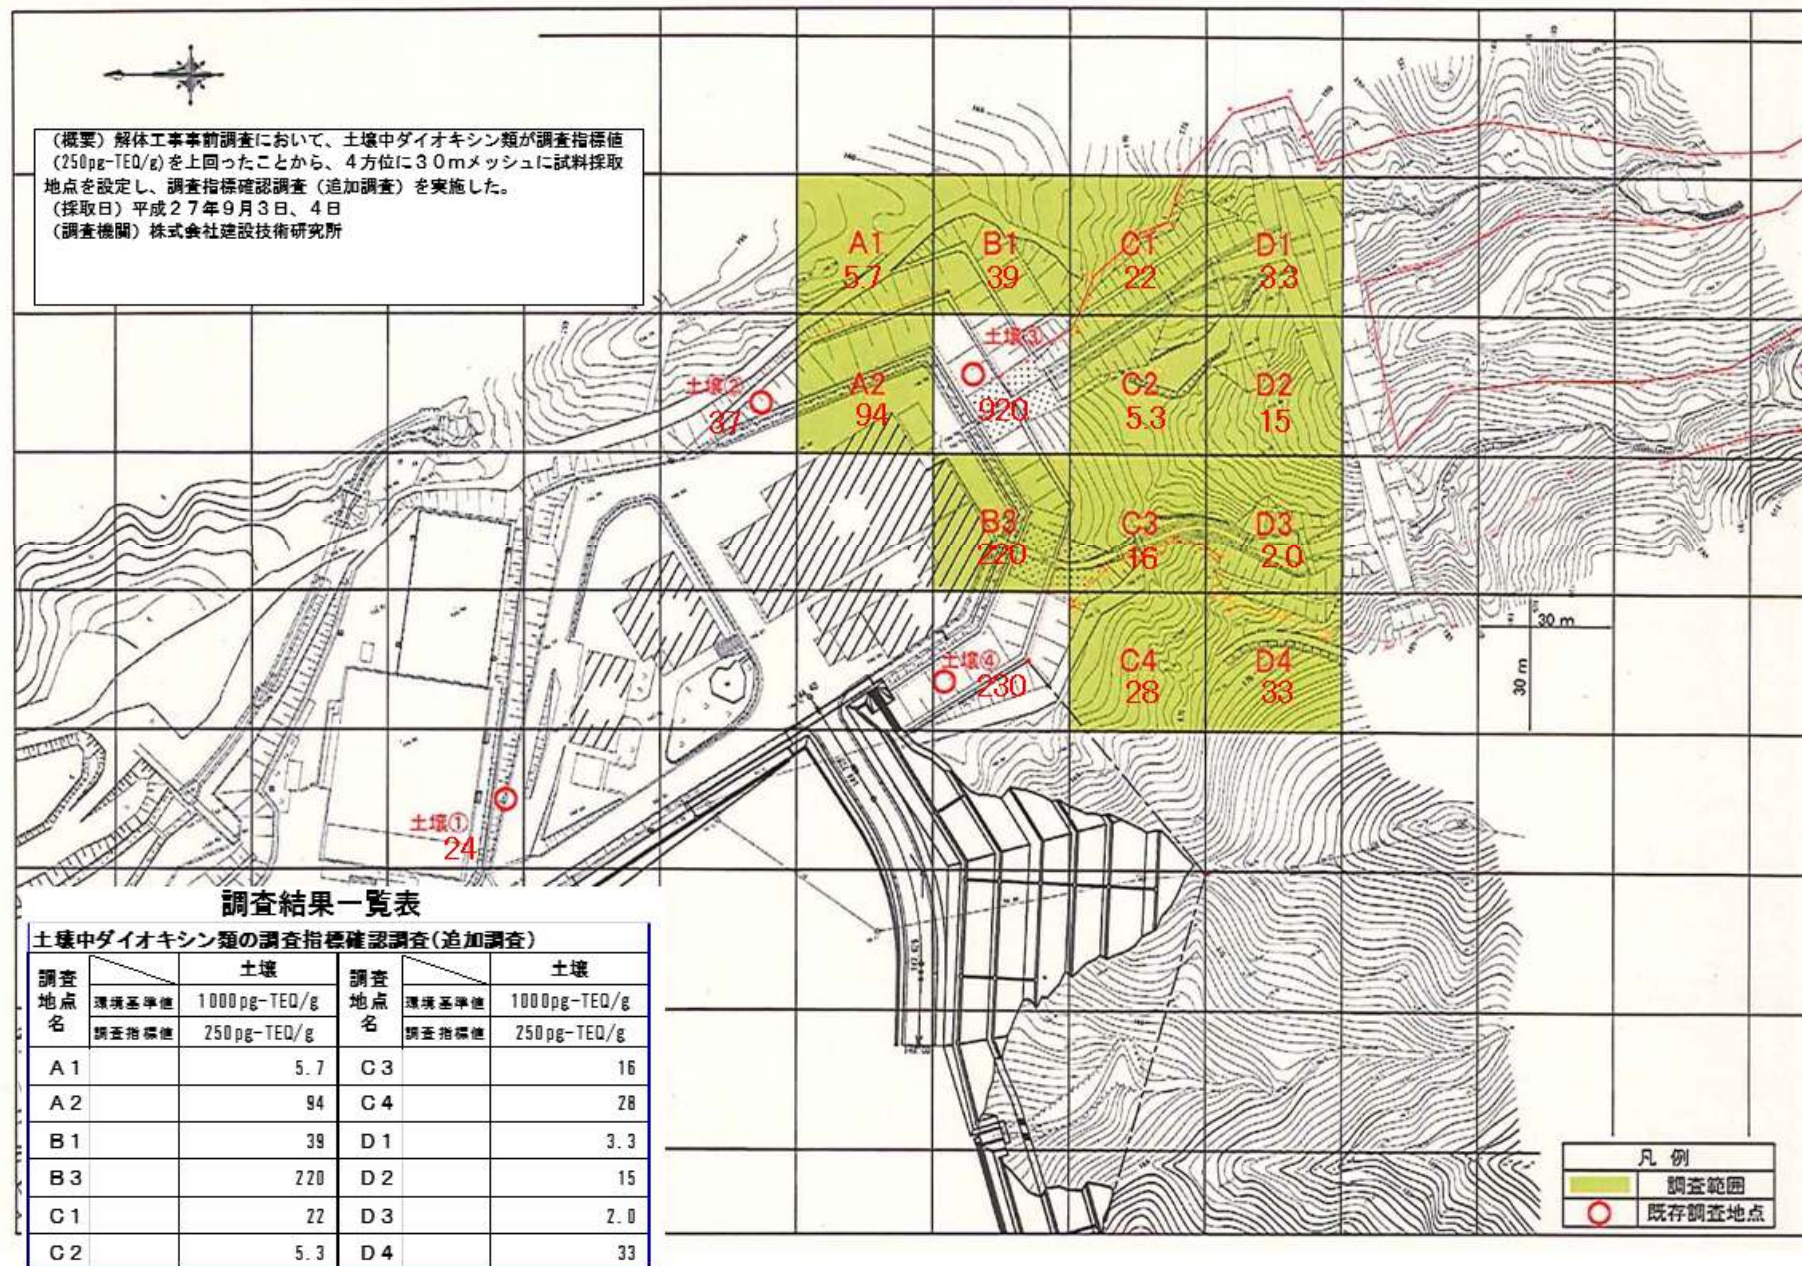
ダイオキシン類(土壌)追加調査位置図

その結果、追加調査 12 地点の土壌中ダイオキシン類濃度は、2.0～220pg-TEQ/g であり、環境基準値及び土壌調査指標値（250pg-TEQ/g）も下回っており、センター付近における土壌の安全性は確認できましたが、センター直近の周囲法面において、比較的高い濃度で分布していることがわかりました。

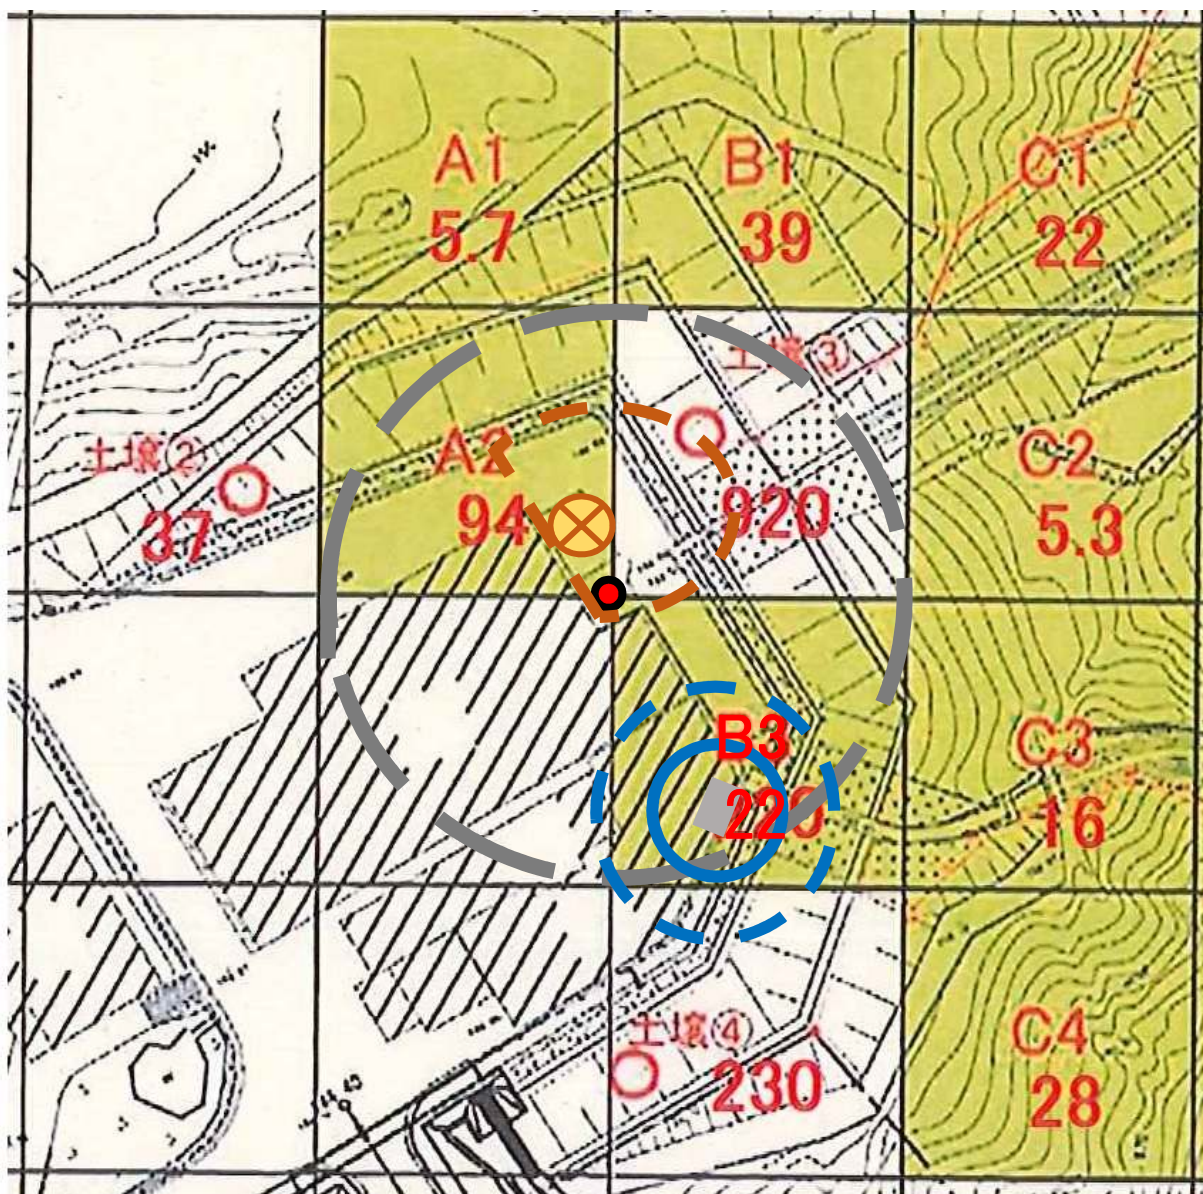
## 再検証：原因複合図

追加調査結果により、去る 11 月 9 日開催の第三者委員会（大篠原地域環境保全対策委員会）において、発生原因について再検証が行われた結果、考えられる主な要因として、過去（ダイオキシン類対策以前）の※<sup>1</sup> 間欠運転時の起動時の施設内固着物（すす及びすすが固着した鉄錆等）の落下によるものとされ、その他考えられる要因として、地点③ 920pg-TEQ/g が検出された地点については、過去（ダイオキシン類対策以前）の※<sup>2</sup> 工事残材の仮置きによる固着物の飛散によるもの、また、220pg-TEQ/g（地点 B3）及び 230pg-TEQ/g（地点④）の地点については、灰洗浄汚水の飛散（平成 24 年度の砂防沈砂池における底質ダイオキシン類の主要因）による影響も考えられると確認されました。

※考えられる主な要因は、過去（ダイオキシン類対策以前）の起動時の施設内固着物の落下によるものと推測され、地点③(920pg-TEQ/g)付近は、過去（ダイオキシン類対策以前）の工事残材仮置きによる固着物が飛散し、法面部分に吹き上がった可能性がある。また、地点 B3 (220pg-TEQ/g) 付近を中心に、地点④にかけて灰運搬車の洗浄に関連する灰洗浄污水の飛散も考えられる。

これら複合的な要因により、施設周辺直下の法面部が高い値になったと推測される。

第三者委員会において、センター直近の周囲法面の土壌中ダイオキシン類対策として、今後、法面土壌の流出により直近の山水路に流入した場合、下流域(砂防沈砂池等)の底質に影響することもあるため、既に実施済みの応急対策(調査地点付近のシート被覆)のほかに、恒久対策として、センター直近の周囲法面部分の土壌を掘削除去し、除去後に対策効果の確認を行うことと指導されました。

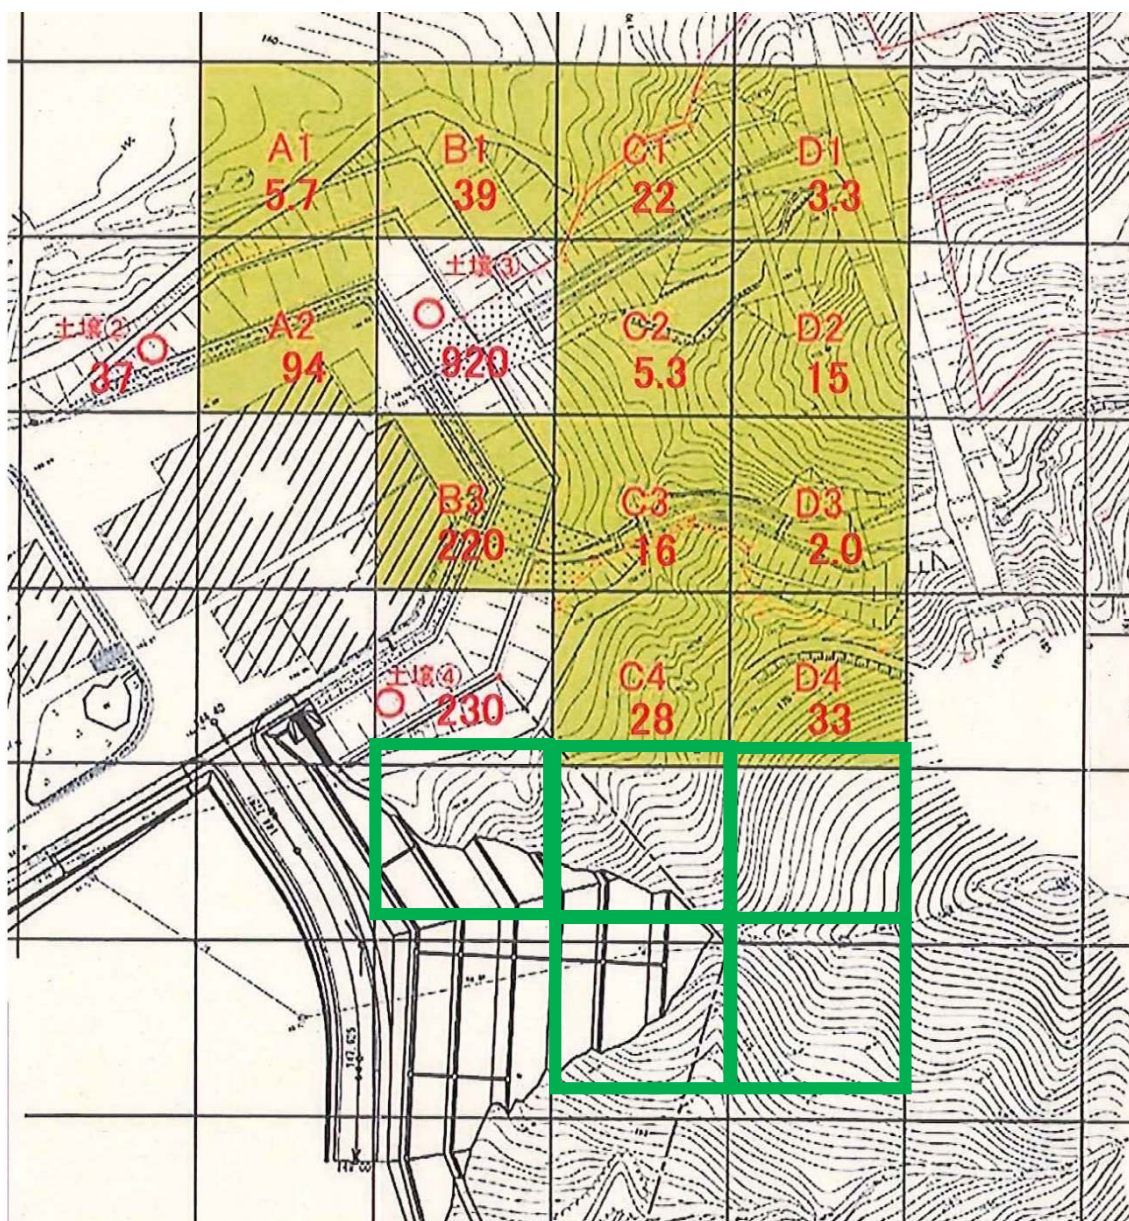
土壤中ダイオキシン類調査指標確認調査追加調査 調査範囲

また、230pg-TEQ/g(地点④)検出地点の以西方向について、影響の範囲を確認すべきとの見解により、今後速やかに土壌中ダイオキシン類の追加調査(調査指標確認調査追加調査)を実施し、次回委員会で報告し、濃度によっては今回と同様の対策を取るよう指導されました。
