令和8年度  
野洲市通学路交通安全プログラム

令和8年2月

野 洲 市

野洲市通学路交通安全対策推進会議における  
「合同点検結果」および「対策必要箇所一覧」

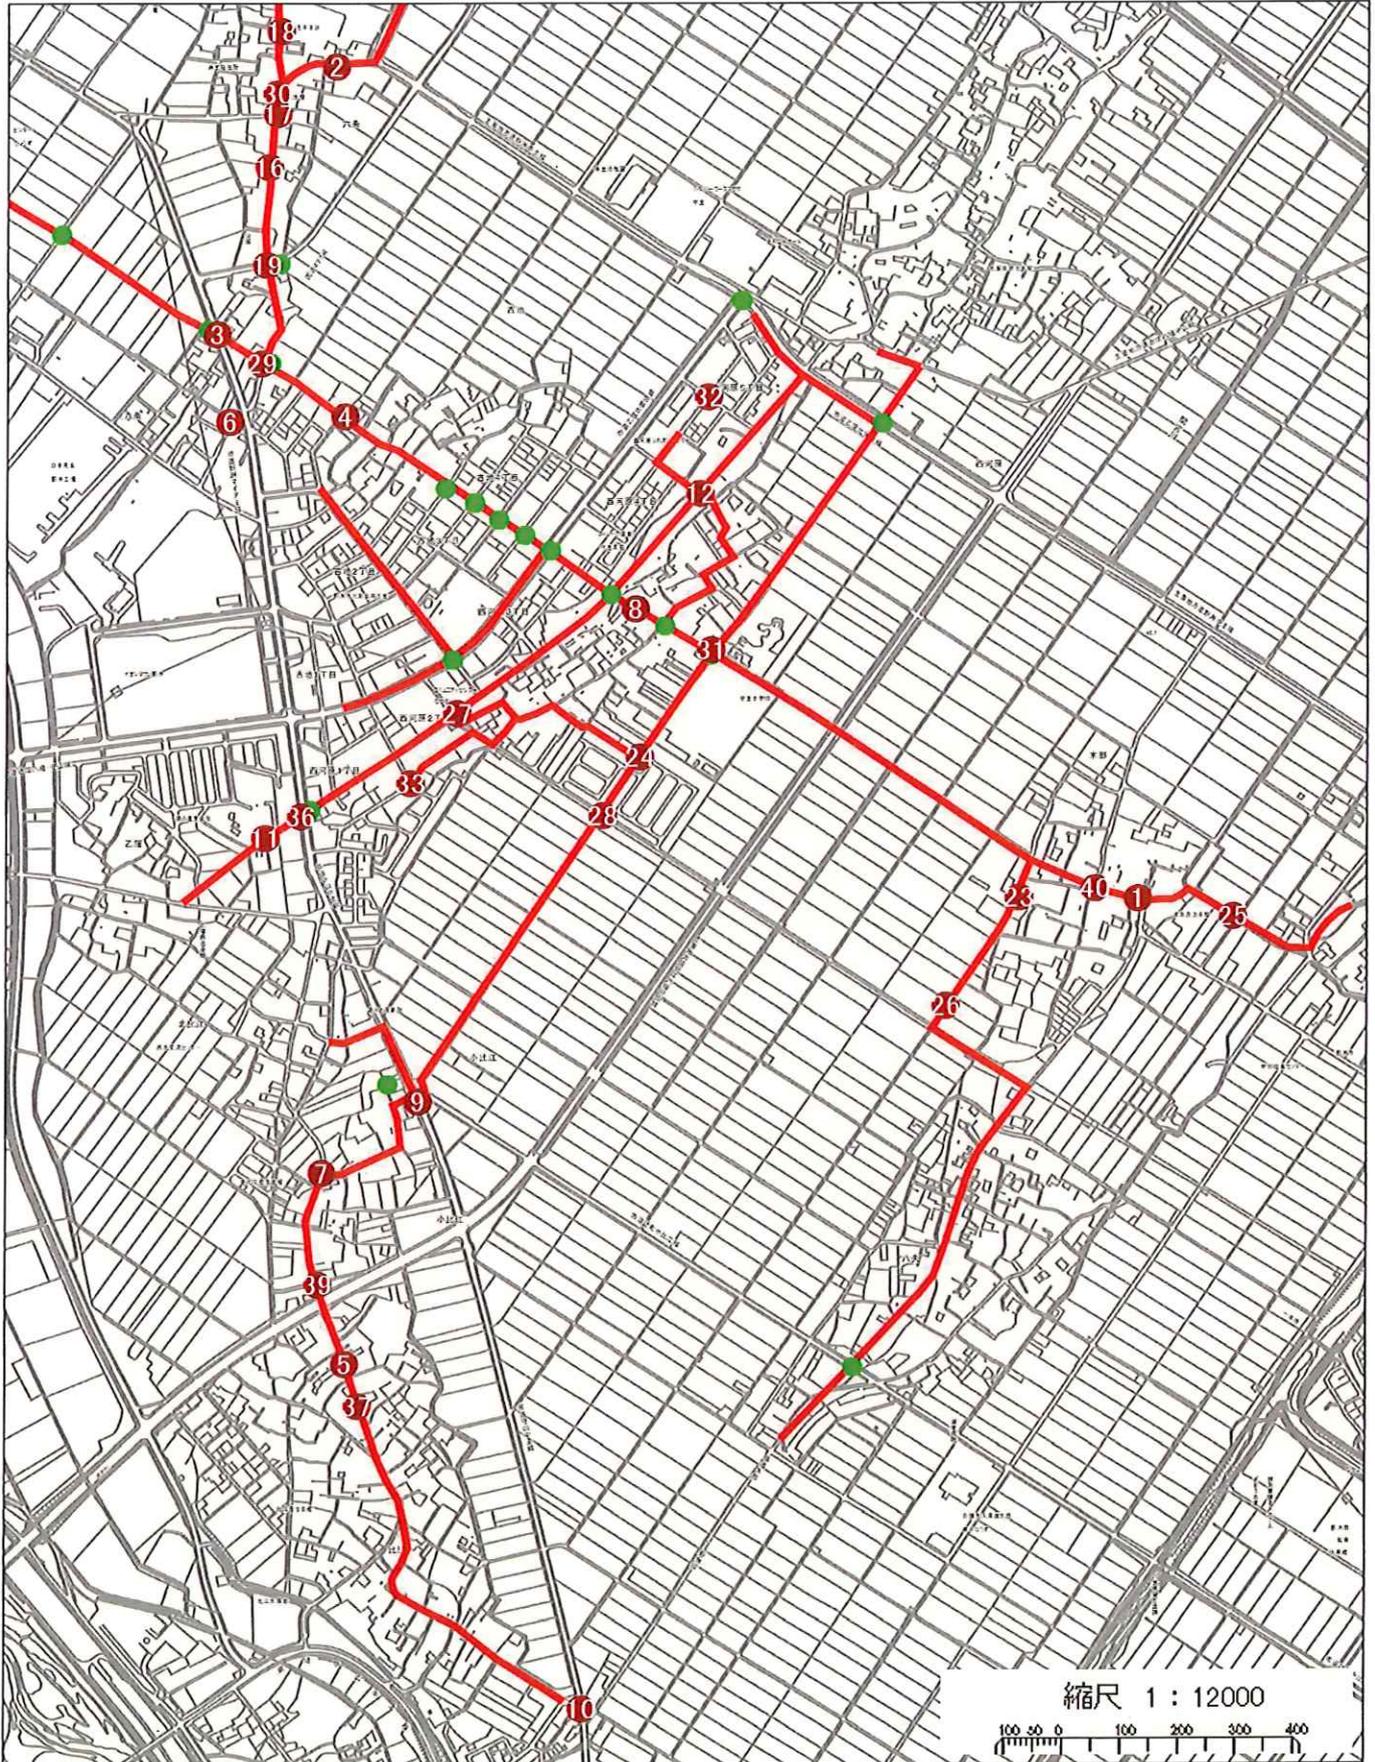
中主町学校対策必要箇所図 (1)

No.	点検年度	路線名	箇所名・住所	通学路状況・危険内容	対策要望内容(多い意見)	事業主体	ハード対策
4	H24	市道西河原堤線	六条 140-4 ~ 吉地 310-1	・路側帯白線が薄い	・外側線とカラー舗装を計画 →平成25年度施工済 ・PTA等による立ち番、見守り	道路河川課 教育委員会	済
5	H24	市道小比江学校比留田線、市道中主比江線	小比江 195-1 ~ 比江 502-2	・見通しが悪い。・道幅が狭い ・グリーンベルトが片道しかない ・車のスピードが速く危険	・区画線引き直しとカラー舗装済み →平成25年度施工済 ・PTA等による立ち番、見守り ◎左側通行であっても、グリーンベルトを歩く →指導済	道路河川課 教育委員会	済
17 18	H27 R1	市道六条下堤線	六条公民館前 ~ 集落内の道路	・車道が狭い ・通学の生徒と通勤の車も多く危険 ・カーブがあり、見通しが悪い	・PTA等による立ち番、見守り ・六条 ~ 安治方面のカーブにグリーンベルト設置 →R1年度施工	道路河川課 教育委員会	済
10	H27	県道守山中主線	比江松林交差点	・グリーンベルトがとぎれた後、道を横断するが、交差点から曲がってきた車もあり危険	・横断歩道の設置 →左右に開けられずグリーンベルトを歩行 ・PTA等による立ち番、見守りを実施	危機管理課 教育委員会	済
15 バス 通学	H27	市道吉川川尻線 市道吉川港線	矢放神社前交差点	・横断歩道が片側のみ ・車道と歩道の境目に高い段差	・PTA等による立ち番、見守り	教育委員会	済
3	H24	市道西河原堤線 市道六条中央線	六条 140-4 (交差点)	・登下校のため横断歩道がない ・路面表示(止まれ文字)が消えている	・区画線引き直しを実施する →平成25年度施工済 ・PTA等による見守りを実施している	道路河川課 教育委員会	済
8	H27 H28 H30 R2	市道西河原堤線	中主小 ~ コメリ交差点	・歩道が狭い上道路が狭く、グリーンベルト区間もあるが、自動車が対向してくると危険 ・西本時計電器店横の水路に落下の危険がある。	・登校時間の一方通行。 ◎交通規制 地元地域の協議必要 ・朝の通学時の車両速度を規制できる方策 ・右左折直進指定方向外の規制 ・PTAによる立ち番、見守り ・滋賀銀行と小学校間の横断歩道の修繕 → 修繕済 ・西本時計電器店横の水路への転落防止策の実施 →R1年度施工済 ・養円寺付近の歩道の拡幅 → R1年度施工済 ・交差点横断歩道2箇所をグリーン化 → R6 グリーン化はなし。 ・コメリ駐車場付近の横断歩道の削除 → 検討	危機管理課 道路河川課 教育委員会	済

6	H24	市道野洲マイアミ線	六条中央交差点	・市道六条中央線が野洲マイアミ線に斜めに合流しているため、六条中央線にかかる横断歩道の距離が長くなっている。 ・一旦停止にも関わらず、停止しないで高速で合流する車両がある。	・六条中央線が野洲マイアミ線に直角に接続するよう交差点の形状を改良する。 →平成26年度施工済	道路河川課	済
9	H27	県道守山中主線	小比江の地下道	・上がった地点の横断歩道の線が薄い ・雨がたまりやすい。	◎外側線、横断歩道の補修 → 要望検討中 ・ポンプの故障を修理 → 平成25年度済	危機管理課 道路河川課	済

11	H27 H28	市道乙窪里ノ内線	牛尾神社前～松永石油の道路	・歩道がなく危険	◎横断歩道 → 困難 ◎グリーンベルト、白線を引く → H29、30年度施工済 ・PTA 等による立ち番、見守り	危険管理課 道路河川課 教育委員会	済
13	H27 H29 R7	市道六条野田線	兵主大社鳥居～中主スーパー	・白線がないところを歩いているため危険 ・溝があり、踏み外す可能性があり、危険	◎外側線の表示、白線引き直し、グリーンベルト → H29年度施工済 ・溝自体は深くないが、グリーンベルトの幅が狭く、境目が分かりづらい状況。→溝の境目を示すため、教メートル間隔でデリネターを設置できないか検討。(R8年度) ・参道を通学路にできないか → 支障あり不可 ・県道野洲中主線、比留田経由の通学ルートに変更できないか → 以前、検討したが不審者が出ることで断念した。保護者吹きさしで歩きにくい 養護学校のバスと交錯する。 → 不可	道路河川課 教育委員会 PTA 学校	済
20	H27	市道須原堤線	国道須原口	・生活通路側に車が信号待ちをしながら、道路が狭いため、通学ができない。	◎水路の改良 → 困難 ◎車道部の拡幅 → 困難	道路河川課	済
14	H27 H28	市道吉川中瀬線 市道吉川橋小浜線 市道吉川港線	常照寺方面～JA 吉川集荷場前交 差点～自治会館	・車輛同士の追突事故が多発している ・バス集合場所までが危険	◎信号設置 → 要望中だが困難 ・横断歩道設置 → H28年度施工済 ・PTA 等による立ち番、見守り ◎グリーンベルト → H29年度施工済	危険管理課 教育委員会 道路河川課	済
19	H27 H29	国道477号線	六条三ノ宮神社の信号	・国道近江八幡方向からの違反左折車 ・交差点北側に横断歩道がない	・国道、近江八幡方向からの違反左折車 → 少なくなっている ・国道からマイアミ線方向の北側横断歩道 → 設置困難 ・PTA 等による立ち番、見守り	滋賀県 教育委員会	済
23	H27	市道木部童子川線	木部・虫生・八夫集落の通り	・水路と道路に保護柵がなく、児童は通学時右側通行のため、積雪時に水路に落ちる危険性がある。	・転落防止の安全柵 → 困難	道路河川課	済

22	H28	市道西河原堤線 須原堤線	井口自治会内～堤自治会内～須原自治会内	・道路幅員が狭く、見通しが悪い	◎グリーンベルト → H29年度施工済 ・民家の樹木・垣根等のせん定 → 自治会で指導	道路河川課 自治会	済
16	H27	市道六条中央線	六条集落内の道路	・通学の生徒と通勤の車も多く危険 ・グリーンベルトがなく、生徒は車道通行している。	◎グリーンベルト → H29年度施工済	道路河川課	済
25	H30	市道木部童子川線	木部から虫生集落の間	・歩道がなく、グリーンベルトが必要	◎グリーンベルト → H30年度施工済	道路河川課	済
26	H30	市道木部童子川線 市道西河原八夫線	木部から八夫集落の間	・歩道がなく、グリーンベルトが必要	◎グリーンベルト → H30年度施工済	道路河川課	済
21	H27	市道六条下堤線	野洲製作所近辺	・変則五差路で、見通しが悪く、朝晩は車の速度も速い	◎区画線改良、交差点の路面表示の見直し変更 ・交差点を小さくする道路改良 → R1年度施工済 ・信号機設置 → 要望中だが困難 ・横断歩道設置 → 困難	道路河川課 危険管理課	済

1	H24 H30	市道上屋西河原 線	木部 219-3~3~木 部 832-1	・歩道がない上に電柱があり、道路に出てしまう ・カーブ終わりに横断歩道があり危険	・電柱移設 → 困難 ◎PTA 等による立ち番、見守り ◎横断歩道の位置を道路管理者と警察とで協議継続 → 交差点改良 → H30 年度施工済 ◎歸織寺～小学校方向の外側線、グリーンベルト → 施工済	教育委員会 危機管理課 道路河川課	済
39	R4 R6 R7	県道近江八幡守 山線・市道中主 比江線 (大津湖南幹線)	県道近江八幡守 山線・市道中主比 江線交差点	・工事中の安全な登下校の確保 ・道路完成後の横断歩道の安全の担保	・大津市湖南幹線の開通に伴い、通学路の変更を検討 ・信号待ちのたまり場→ポード設置を検討(R6 年度設置済) ・4車線の信号を渡る最初の時期は、学校やPTA が立ち当番を 行う。 ・停止線を下げて横断歩道の安全を確保する→下げる必要なし	滋賀県 教育委員会	済
28	R01 R2	市道小比江学校 比留田線・西河原 八夫線 (一灯式信号撤去 箇所)	市道小比江学校 比留田線・西河原 八夫線交差点 (一灯式信号撤去 箇所)	・一灯式信号機を撤去した箇所を横断している。	・路面標示 → R1 年度施工済	道路河川課	済
2	H24 R1 R7	市道六条野田線	六条 366-3~六 条 367 (兵主駐在所付近)	・横断歩道がない。 ・センターライン、路側帯白線、交差点+表示が消えている ・見通しが悪い、カーブになっている。 ・道幅が狭く、車両離合ができない ・路側帯が狭い	平成 26 年カラ一舗装施工済 R1 年度歩道整備工事実施済 ・以前、地域で通学路変更を検討されたが見送られた。 ・PTA 等による見守り ◎横断歩道設置 → 困難、安全な横断の仕方の指導 ・水路に蓋をすることや通行規制をすることは自治会の同意が 得られないため、困難 ・白線の引き直し、デリネーターの設置を検討 R7 年度設置済	教育委員会 道路河川課	済
30	R3 R4 R7	市道六条野田線	六条自治会館前 ~中主中学校前	・道路がせまい。 ・川があり、車がすれ違う際にグリーンベルト内に侵入す る。	・通学路変更→学校・PTA で協議・検討の結果 → R5 年度時点では通学路変更なし ・川のふたがけ → 困難 ・反射板の修繕 → 優先課題として検討 → [R7 年度] 区画線の引き直し、反射板の増設(デリネーター)	道路河川課 教育委員会 学校 PTA	済

24	H29 R1 R2	市道小比江学校 比留田線	中主学童保育所 付近	・多くの児童が横断歩道が無い箇所を横断している。	◎横断歩道の設置 → 交差点改良が伴って必要 地元から要望済 → R1 年度施工済 ◎PTA 等による立ち番、見守り	危機管理課 道路河川課	済
35	R3 R6	県道菖蒲線		・通り抜けとして使われているため、交通量が多い。 ・スピードを出す車が多く、歩道もないため危険である。	減速対策の路面標示 → R3 年度実施済 道路のひび割れの修繕要望 → 通行に支障がないので修繕しな い(R6 年度回答) グリーンベルトの整備 → 利用頻度の高い個所であれば路面標 示を検討	滋賀県	済
29	R3 R4	市道西河原堤線	三之宮神社付近 信号なし交差点	・車の通行が多いが信号がないため、分団が横断歩道を渡 るのが危険である。 ・一時停止の交通規制はあるが守っていない車もある。	・交差点内の路面標示の補修および交差点付近の段差舗装 → R4 年度施工済 ・交差点手前のハンブ設置 → 近隣住民の理解が必要のため困 難 ・両側の一時停止規制については困難	道路河川課	済

34	R3	市道吉川港線	矢放神社横	・バス通学の児童が、集合場所まで徒歩で行くが、グリーンベルト等がないので危険。 ・信号待ちのたまり場のスペースが非常にせまく、歩道もせまい。 ・児童は1列で信号待ちをしているため、分団が途中で離れしてしまう。 ・野洲方面からの車が交差点内を斜めに横切り、ガソリンスタンドに入っていく。	・路肩および交差点横断歩道のグリーンベルト整備→R4年度施工済 ・たまり場の拡充→R4年度施工済 効果あり	道路河川課	済
36	R5	県道守山中主線	西河原交差点	・車道が狭いが現在速度制限がない。 ・交差点の路面標示や一旦停止の規制がない。	・ガードパイプ等待機児童を守るものを設置を検討 →一点検結果より巻き込み事故の可能性は低いいため根本的な対策は必要なし ・速度制限(30キロ)を要望 →交通量等調査により平均速度が30km/hであったため必要なし ・交差点の路面標示→R6年度施工済 →周辺住民がよく利用する箇所で交差点付近は徐行運転を行っていることから必要なし ・一旦停止の規制→交通量が1時間に6台程度であったため必要なし	法賀県	済
40	R5	市道上屋西河原線・市道木部比留田線	市道上屋西河原線・市道木部比留田線交差点	・見通しが悪い ・道幅が狭い(一部ガードレールにより道幅が狭くなっている) ・グリーンベルトがない方を通学路として利用している。(安全確保のため)	・グリーンベルトを両側に整備→水路側は危険であるため、片側のみを通学路として利用するようにする ・道幅を狭くしているガードレールを撤去→R5年度撤去済 ・水路への転落防止柵の設置→困難 →R5年度ポストコーン設置済	道路河川課 危機管理課 教育委員会	済
37	R4	市道中主比江線	比江自治会館～県道守山中主線まで			道路河川課 教育委員会 学校 PTA	済

No.	点検年度	路線名	箇所名・住所	通学路状況・危険内容	対策要望内容(◎多い意見)	事業主体	ハード対策
27	R1	市道西河原八夫線	西河原阿部重建付近	・橋の転落防護柵がない。 ・交通量が多い。	・橋の転落防護柵の設置 → R1年度施工済 ・グリーンベルトの設置 → 検討中	教育委員会 道路河川課	未
12	H27 H28 R2	県道近江八幡守山線	西河原田中肥料店倉庫前	・車の通行が多いが、信号がないため、分団が横断歩道を渡りきるのに危険である。 ・路面駐車が多い ・今後住宅地ができ、さらに交通量が増える可能性がある。	◎PTA等による立ち番、見守り ・ハンブの設置 → 周辺への騒音を考慮すると困難 ・信号機設置 → 要望中だが困難 ・横断歩道と交差点内の路面表示の補修 → 施工済 ・今後の状況によっては、対策の再検討が必要	教育委員会 滋賀県 危機管理課	未
32	R3	市道中央27号線	西河原5丁目内交差点	・県道と市道の抜け道となっている。 ・従来の路面標示が消えている。	・路面標示の書き直し→検討 ・一時停止の交通規制→幅員が同じなので優先道を決めることはできない。地元自治会との協議が必要。	道路河川課 危機管理課	未
33	R3	市道中央14号線	アメニティ(集合住宅)横交差点	・土地開発により今後車両の往来が多く見込まれる。 ・11月車同士の事故発生。 ・行き止まりだった道路が交差点となった認識が薄い。	・路面標示や道路標識→R4年度施工済 交差点標示・グリーンベルト ・一時停止規制→交通調査を実施し、結果を踏まえて検討	道路河川課 危機管理課	未
38	R4	市道六条野田線	安自治会館～兵主大社鳥居	・バス通学の1,2年生がバス乗り場(鳥居)まで行くときの通学路にグリーンベルトがほしい。	・グリーンベルトを引くには白線等も必要になる。交通量も多くな いことから対策優先箇所にはならない。 ・児童への交通安全指導 ・保護者・地域の方の見守りの強化	教育委員会	未
7	R7	市道比江中主線	矢取神社前横断歩道	・横断歩道先に急カーブがあり、児童に気が付かずスピードを出す車が多い。注意喚起を促すハード対策はできないか。	・横断歩道にグリーンベルト設置済み ・横断歩道前に2つのダイヤマーク&横断歩道注意の標識あり ・カーブミラー設置済み ・ <b>ダイヤマークにグリーンを囲うなどとして強調するかどうか検討</b>	守山警察 道路河川課	未

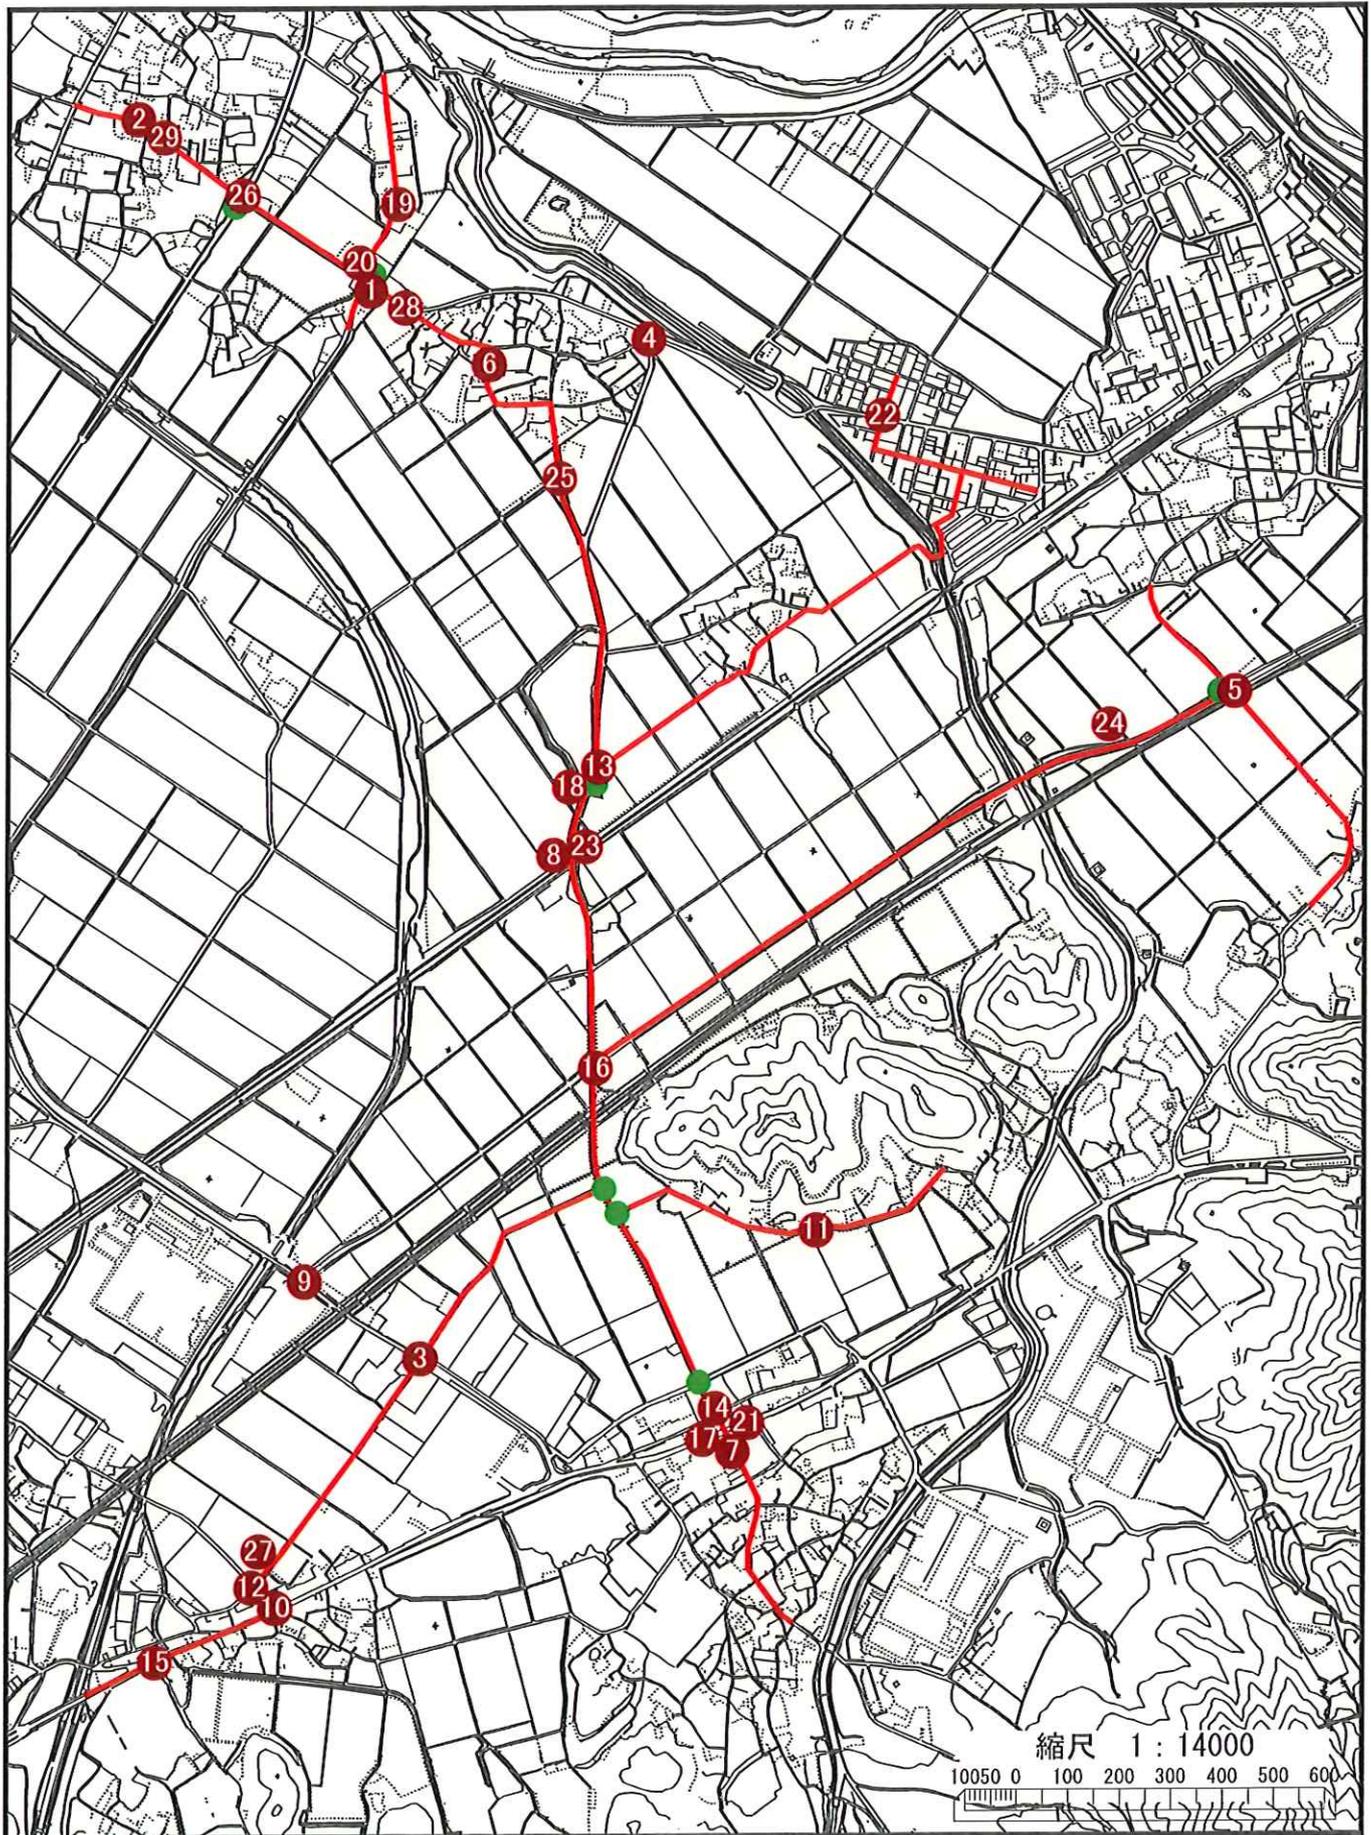
# 篠原小学校対策必要箇所図

No.	点検年度	路線名	箇所名・住所	通学路状況・危険内容	対策要望内容(◎多い意見)	事業主体	ハード対策
9	H24 ～ H27	県道野洲中主線と 市道大篠原入町線	大篠原	朝・夕の車両通行量が多いにもかかわらず、当該箇所は幅員が狭く歩道も整備されていない。	・現道の拡幅と歩道設置 → H28年度中に完了予定 ・中学生の自転車登校通学路を変更する。 → 指導済 ・信号設置 → 設置済 ※児童生徒の通学路として通行していない	道路河川課 教育委員会 危機管理課	済
8	H24 ～ H28	市道1号線	高木1333-3 (JR柿ノ木原踏切)	・横断する道が狭い ・車通行が多く、人と車が一齐に動き接触危険がある ・踏切の遮断機が下りる箇所止まる目印がなく危険	・踏切拡幅、踏切内に新たに歩道を設ける。 → H27年度済 ・PTA、SGによる立番 ・歩行者用停止線 → H28年度設置済	道路河川課 教育委員会	済
11	H28	市道成橋向山線	成橋	道路脇に沿って水路が通っていて、歩行するときに危険。	・水路に蓋を設置 → 困難 ・グリーンベルトの設置 → H29年度施工済	道路河川課	済
6	H27 H29 R1	市道馬場野神線 市道1号支線	高木集落内の通 学路	車道との区別がなく、カーブもあり見通しが悪い	◎グリーンベルトの設置 → H29年度施工済 ◎PTA、SGによる立番	道路河川課 教育委員会	済
5	H27 H28	市道大篠原入町線 県道安養寺入町	入町	・交通量の増加により、登下校の横断時、非常に危険	◎信号機設置 → 設置済	危機管理課	済
2	H24 ～ H28 R1	県道近江八幡守山 線	小南1902～ 小南1243-7 (小南集落内)	・歩道と車道区別がない ・自動車行き来で子ども達が止まらなければならない ・少しカーブもあり見通しが悪く、狭い ・通行する車の速度が速い	・グリーンベルト → H24年度施工済 → グリーンベルトが片側にしかない → 登下校ともグリーンベルトのある側を歩行する ◎通学路であることを路面に明示 → H30年度施工済 ◎歩車道の分離 → 幅員が狭く困難、抜本的対策には用地取得が必要で非常に困難 ◎交通規制 → 地元同意が必要 ・「通学路」の立て看板を増やす。 → 路面表示に置き換え ・車が速度を落とすよう方策(ハンブ) → 困難 ・PTA、SGによる立番	滋賀県 危機管理課 教育委員会	済

7	H27 R2	市道1号線	大篠原集落内通 学路	朝は通勤車で交通量が多く、車道との区別がなく危険	◎グリーンベルトの設置 → H29年度施工済	道路河川課	済
10	-	市道小堤永原線	小堤	交差点西側の市道の幅員が狭い	・交差点改良をすることで信号待ち時に車両が対向出来るようする。 → H30年度施工済 ・グリーンベルトの設置 → H30年度施工済	道路河川課	済
12	H29 R2	市道西出石仏線 市道小堤永原線	小堤集合場所	・上屋から大篠原へ車の通行量が多く危険 ・スピードを落とさず左折して危険	・一時停止の規制 → 要望中 → 困難 ・交差点改良で速度抑制 → H30年度施工済	危機管理課 道路河川課	済

15	—	国道8号	小堀地先 平田機工～家根川の四	・歩道が無く危険	・歩道の設置 → 施工済	国土交通省	済
14	R1	市道1号線	大篠原1714 市道赤根田出口 線との交差点	・朝夕の交通量が多く横断しにくい	・番号機設置 → 困難 → 道路標識、横断歩道のグリーン化で対応 H30年度施工済	危機管理課 道路河川課	済
16	R1	市道1号線 市道大篠原入町線	ふるさと農道 (篠原小東交差点)	・交差点たまりはありますが、ガードレール等歩行者を保護するものがない	・ガードレールの設置 → R2年度設置済	道路河川課	済
19	—	市道久野部小南線	高木交差点 ～愛宕神社	・通学時に車が通り危険。	・グリーンベルトの設置 → R3年度設置済	道路河川課	済
3	H24 ～ H27 R3	県道野洲中主線 市道西出石仏線	大篠原1602-2 (湖池運輸前交 点)	・トラックや車の通行量が多く危険。十分な注意が必要 ・子ども達が横断できない → 番号機設置要望	・番号機設置を山守署へ要望 → 設置済 → R3年度効果確認 ◎PTA、SGによる見守りー継続 ・ガードパイプ設置 → R3年度施工済	滋賀県 危機管理課 教育委員 会	済
4	H24 ～ H27 H29	県道近江八幡守 山線市道1号線	高木2027 (野洲養護学校付 交差点)	・中学生の通学路であり、朝の通行量が多く、見通しも悪い。 ・高木集落内を中学生が通行し、小学生と交錯する	◎番号機設置 → 困難 ・PTA、SGによる立番 ・県道近江八幡守山線歩道設置工完了後の道路へ中学生の通学ルートを変更する → R2年度歩道設置工完了済	滋賀県 危機管理課 教育委員会	済
20	R3	県道近江八幡守山 線	高木交差点付近 歩道	・黄色点減信号を減速せずに走行する車が多い。 ・交差点付近が児童の集合場所になっており、事故が起こった場合児童が巻き込まれる危険性がある。	・ガードレールが民家側にあるが、道路沿いに設置 → 過去の事故で民家が事故車によって破壊されたことがあったため協議の結果民家側に設置された経緯がある。 ・ガードパイプ設置 → 適用する幅がなく困難 ・車止めポール2本 → R3年度設置済	滋賀県	済

21	R3 R4 R5	市道1号線	市道8号線と市 道1号線の交差 点	・歩道がせまい。 ・一時停止があるが、前に出ないと見えにくい。 ・スピードを出して走行する車が多い。	・ポストコーンの設置 → R4年度設置済 → R5年度効果検証・減速効果確認 ・ハンブの設置 → 振動や騒音等、近隣住民の理解が必要のため困難。 ・取り締まり強化	道路河川課 危機管理課	済
27	H29 R2 R4	市道西出石仏線 市道小堤永原線	小堤集合場所	・上屋から大篠原へ車の通行量が多く危険 ・スピードを落とさず左折して危険	・一時停止の規制 → 要望中 → 困難 ・交差点改良で速度抑制 → H30年度施工済 ・ポストコーンの設置 → H30年度施工済 ・歩道(たまり場)を拡幅してガードパイプ設置 → R5年度施工済	危機管理課 道路河川課	済
26	R4	県道2号線	小南交差点	・交通量が多い交差点だが、番号待ちたまり場にガードパイプ等歩行者を守るものがない。	・児童が利用するたまり場3箇所のうち2箇所ガードパイプ設置 置・1箇所は車止め設置 → R5年度施工済	滋賀県	済
22	R4	県道近江八幡守山 線	篠原駅前自治会 館横断歩道	・スピードを出した車が多く、危険である。 ・横断歩道で歩行者が待っても停止しない。	・減速を促す看板・標識等の設置 → R5年度施工済 ・PTA、SGによる見守りおよび学校の安全教育	滋賀県 教育委員会	済
28		県道近江八幡守山 線	高木集落分岐付 近力一ツ	・急カーブになっており危険。	・減速を促す路面標示について検討 → R5年度施工済	滋賀県	済

25	R5	市道1号支線	分岐道ゴミステーション付近	<ul style="list-style-type: none"> <li>・分岐道と田んぼのT字交差点にある「止まれ」の標示等が消えかけている。</li> </ul>	<ul style="list-style-type: none"> <li>・交通量調査により一時停止規制の検討→交通量調査にて1時間に20台程度でありほとんどが付近の在所の方であったことから一旦停止の規制は必要なし</li> <li>・路面標示の修繕→R6年度施工済</li> </ul>	道路河川課 危機管理課	済
24	R4 R7	市道大磯原入町線 県道安養寺入町線	光善寺川高架付近～入町交差点	<ul style="list-style-type: none"> <li>・高架付近は車のスピードが出るため危険である。</li> <li>・入町の交差点たまり場にガードパイプがない。</li> <li>・交差点たまり4方向にガードパイプかボラードの設置を要望</li> </ul>	<ul style="list-style-type: none"> <li>・交差点たまり場(1箇所)にガードパイプ設置→R5年度施工済</li> <li>・駅前側にもガードパイプ設置を要望</li> <li>・高架下りカーブ付近にガードパイプ設置→R5年度施工済</li> <li>・通学路として利用している箇所のみを対応</li> </ul>	滋賀県 道路河川課 教育委員会	済
13	H30 R1 R6 R7	市道1号線 市道長島線	市道1号線点滅信号から篠原駅前までの間	<ul style="list-style-type: none"> <li>・点滅信号がカーブの箇所であり、信号が見にくい</li> <li>・市道長島線には歩道がなく、グリーンベルトが必要</li> <li>・防護柵が死角になり、車から児童の姿が見えづらい</li> <li>・通学時間帯に市道長島線を抜け道として利用する車が多い。</li> </ul>	<ul style="list-style-type: none"> <li>・通学路注意等の路面表示で注意喚起する→H30年度施工済</li> <li>・グリーンベルト → H30年度施工済</li> <li>・防護柵を縦格子から横格子にする</li> <li>→横格子にはせず、ミラーの角度を調整 R7年度施工済</li> <li>→車道に「通学路注意」の路面標示 R7年度施工済</li> <li>・信号機を黄色点滅にするか検討。</li> <li>→黄色点滅はしない。秒数を変えることで対応(警察)</li> <li>・すでに看板の設置あり。</li> </ul>	道路河川課 守山警察	済

29	H24 ～ H28 R1 R7	県道近江八幡守山線	小南1902～ 小南1243-7 (小南集落内)	<ul style="list-style-type: none"> <li>・歩道と車道区別がない</li> <li>・自動車行き来で子ども達が止まらなければならぬ</li> <li>・少しカーブもあり見通しが悪く、狭い</li> <li>・通行する車の速度が速い</li> </ul>	<ul style="list-style-type: none"> <li>・グリーンベルト → H24年度施工済</li> <li>→グリーンベルトが片側にしかない</li> <li>→登下校ともグリーンベルトのある側を歩行する</li> <li>◎通学路であることを路面に明示 → H30年度施工済</li> <li>◎歩車道の分離 → 幅員が狭く困難、抜本的対策には用地取得が必要で非常に困難</li> <li>◎交通規制 → 地元同意が必要</li> <li>・「通学路」の立て看板を増やす。 → 路面表示に置き換え</li> <li>・車が速度を落とすよう方策(ハンブ) → 困難</li> <li>・PTA、SGによる立番</li> <li>＜R7年度対策＞</li> <li>◎警察より対策</li> <li>①市三宅小南線の止まれの標識を撤去</li> <li>②小南に入る車は通行規制を行う(7時から8時右折、直進禁止)</li> <li>◎箇節土木より対策</li> <li>・ポストコーンを20m間隔で設置し、減速を促す。</li> </ul>	滋賀県 危機管理課 教育委員会	済

No.	点検年度	路線名	箇所名・住所	通学路状況・危険内容	対策要望内容(◎多い意見)	事業主体	ハード対策
1	H24 ～ H28 R1	県道近江八幡守山線 市道久野部小南線	小南 1351 (点滅信号交差点)	・見通しが悪い為、停止線で止まらず、交差点まで出てくる車があり危険 ・横断歩道線が消えかけている ・横断歩道、停止線が奥まっている。	・点滅信号の意味がないので撤去。点滅信号は一定の効果はある。 →一灯式点滅信号廃止要望をしていく→廃止予定 ・「一旦停止」の標識のほうが良い。→要望していく ※地元からは感応式信号を要望されている ◎横断歩道、停止線を前に出し、車から歩行者が見えやすくなるようにする。→検討中 ・ガードレール等設置 →R3年度設置済 ◎PTA、SGによる立番 ◎学校側の歩行者だまりの拡張 →溝にふたがけができないか検討 →蓋はできない。ポストコーンの設置を検討(道路河川課) ◎コンビニ側の歩行者だまりの拡張 → R2年度施工済(ポラード等) →車道から離れて待機するよう児童に指導	滋賀県 危機管理課 教育委員会	未
17	R1 R4 R6	国道8号	大篠原交差点	・歩行者の待機場所が狭く危険		道路河川課 国土交通省	未
18	R2 R3	市道1号線	高木池前信号	・横断歩道が途中で途切れている。	・区画線またはグリーンペルルト→R3年度設置済 ・速度抑制のための看板→自治会で検討	道路河川課	未
23		市道1号	高木池付近～踏切 歩道	・降雨時歩道に大きな水たまりができ、児童が避ける際に車道側に飛び出すこともあり危険である。	・歩道の整備→今後検討 ・PTA、SGによる見守りおよび学校の安全教育	道路河川課 教育委員会	未

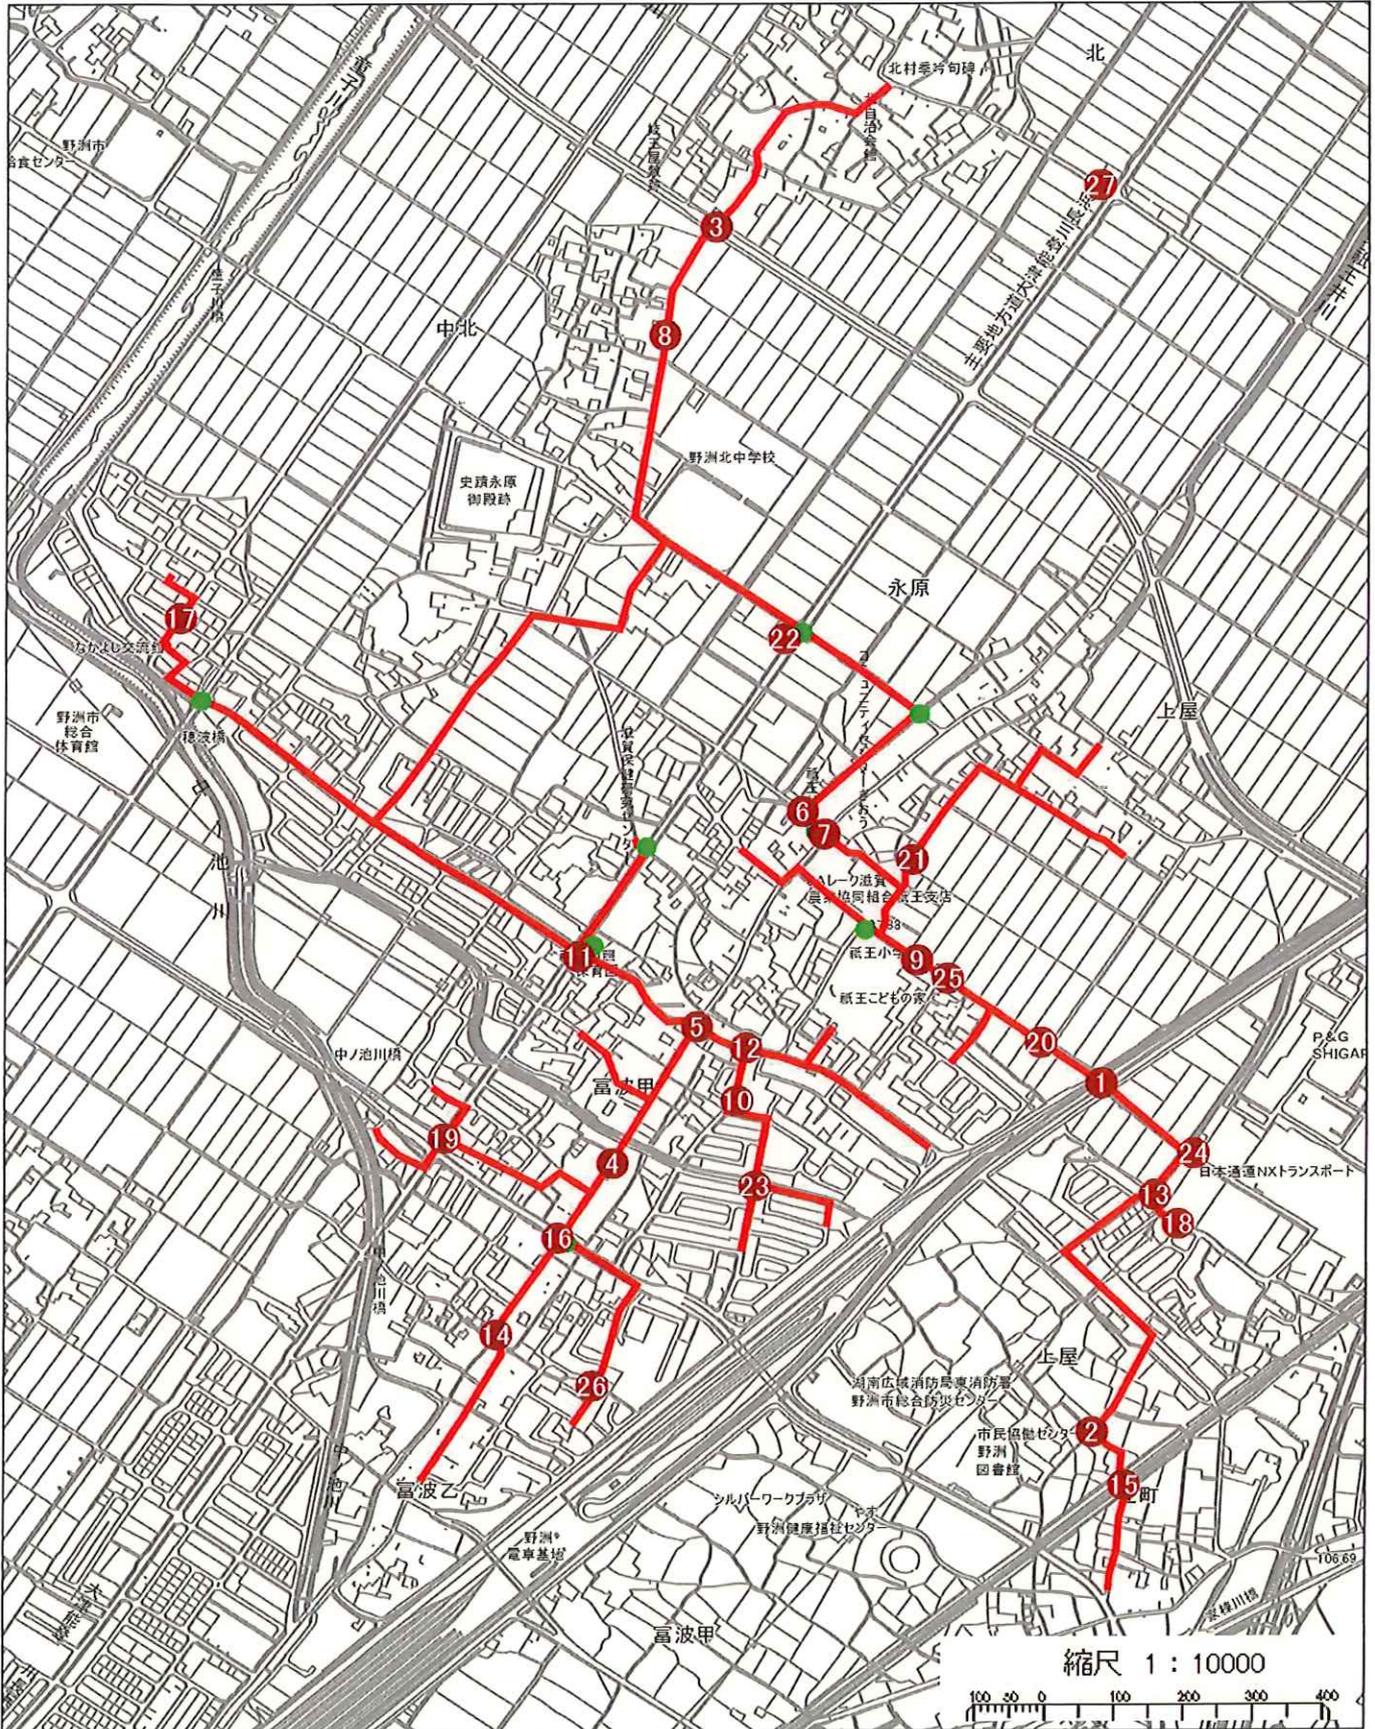
# 祇王小学校対策必要箇所図

No.	点検年度	路線名	箇所名・住所	通学路状況・危険内容	対策要望内容(◎多い意見)	事業主体	ハード対策
7	H27	市道久野部小南線	永原 473 番地の前	・横断歩道を渡る地点の白線の幅が狭い ・側溝の蓋が一部旧式で段差がある。	◎蓋改修 → H27 改修済	道路河川課 教育委員会	済
9	H27	市道小堤永原線	祇王小学校正門前	・防犯灯が上を照らしている。	・防犯灯の向きを正しく直す。 → H27 年度済	危機管理課	済
3	H24 ～ H28	県道野洲中主線 市道江部北線	中北 625 (交差点)	・野洲中主線開通で通行量が増えた	◎信号機設置、押しボタン信号 → H28 設置済 ・PTA、SG 立番の充実 ◎グリーンベルト → 施工済 ◎路面表示の修繕 → H28 修繕済	危機管理課 教育委員会	済
13	H30 R7	市道小堤永原線	新踏切から野洲の里団地内交差点	・通り抜け自動車の交通量が多い ・交差点形状から見通しが悪い ・歩道がない区間があり、グリーンベルトが必要	・路面表示等の施工 → 交差点のコンパクト化を実施済 ・グリーンベルト → R1 年度施工済 ・PTA、SG 立ち番見守り → 実施中 ・通り抜けしていると思われる企業へ働きかけ → 寮が現在使われていない(R7)	道路河川課 教育委員会	済
14	R1	市道久野部小南線	富波乙水路付近	・転落防護柵がない。	・転落防護柵の設置 → R1 年度設置	道路河川課	済
15	—	市道砂原線	辻町(新幹線高架下)	・死角があり危険	・カーブミラー設置 → R1 年度設置	道路河川課	済
6	H27 H30 R2	市道上町江部支線 市道下町西線	永原上町～下町の祇王川沿い	・祇王井川沿いで、道が狭く、祇王井川増水時、積雪時危険	◎ポストコーンの設置 → R1 年度設置済(デリネーター) ◎道路の拡幅 → 困難 ◎グリーンベルト → R1 年度施工済 ・PTA、SG 立番の充実	道路河川課 教育委員会	済
17	R2	市道永原住宅道線	江部3住宅地内道路	・車が住宅地内の道路を抜け道としてスピードを出して通行する。その道を見重が横断するので危険。	◎片側の入口には注意喚起の看板があるが、逆側にはないので設置する。 → R2 年度設置済 ・グリーンベルト、路面標示等の設置 → R3 年度設置済	道路河川課 危機管理課 教育委員会	済

1	H24 ～ H27 H28 H30 R7	市道小堤永原線 市道小堤永原上屋線	上屋 1061-5 (JR 新踏切・交差点)	・交通量が多く横断するに番号もないで非常に危険 ・列車通過時子ども集まるスペースが狭い ・線路を越えた歩道幅が狭い ・横断歩道消えかけている。 ・転落防止のガードパイプが途絶えている。	◎踏切部で車両同士が向き合うことを避けるような策として、停止線のセットバックが必要(応急対策) → 困難 ◎踏み切り拡幅 → 困難 ・横断歩道の修繕 → H30 年度施工済 ◎子どものたまたまのスペースの確保 → H29 年度施工済 ◎押しボタン信号設置 → 困難 ・PTA、SG 立番の充実 ・転落の危険性はないため、早急にロープなどの対応はせず。	道路河川課 危機管理課 教育委員会	済
18	R3 R4	市道小堤永原線	野洲の里団地内	・通勤時通り抜けの道として多くの車が通る。 ・児童は横断歩道のない T 字路を横断している。	・グリーンベルト整備 → 令和 4 年度整備済 ・T 字路の路面標示 → 令和 4 年度整備済 ・たまり場にポストコーンを設置 → 令和 4 年度整備済	道路河川課 危機管理課 教育委員会	済

12	H28 R4 R7	市道永原住宅道線 市道野々宮線町1号線	T字交差点	・阪急住宅からの車両が一時停止しない	・一旦停止の標識の設置 一困難 ・横断歩道のグリーンペイント化→R5年度施工済 ・法定外の停止線(破線)の標示→R5年度施工済 ・横断歩道の看板や飛び出し坊やが設置できないかを検討(R7年度)	危機管理課 道路河川課	済
19	R4	県道2号線	雷波甲北交差点	・交通量が多いが、交差点たまり場にガードパイプがない。	・児童が横断または信号待ちをする2箇所ないし3箇所にガードパイプを設置→R5年度施工済 ・児童が利用する横断歩道のグリーンペイント化→検討	滋賀県 道路河川課	済
20	R5	市道小堤永原線	JRふみきり付近	・通行禁止規制があるが、守らない車がある。 ・速度規制について要望。	・通行禁止規制については、看板・標識など対策済み。 ・速度規制→通行禁止規制を行っているため必要なし	危機管理課	済
11	H27 H29 R4	県道大津能登川長浜線	永原交差点信号	登校中に大勢の子どもが集まってくるので、車の量も多いため危険	・歩道の拡幅や交差点内の車道縮小により、子どものたまるスペースを確保する。→H28信号移設を滋賀県から公安委員会へ依頼済(信号中の位置をずらすことでスペースを確保) H28電柱1箇所移設済→交差点改良には用地確保が必要 ・信号たまり場にガードパイプを設置→R5年度施工済 ◎PTA、SG立番の充実	滋賀県 教育委員会	済
4	H24 H27 H29 R1 R6	市道久野部小南線	富波乙260～ 富波甲877-2	・車道へまわらないと歩けない ・登校時、車両の数が多いため、多数児童が歩くと危険 車両のスピードが速い	・路側線引き直しとカラー舗装済み →平成25年度済 ・PTA、SG立番の充実 ・一方通行規制 →規制により逆にスピードを出す可能性大 路面に「文」通学路の標示を色つきで引き直すことを検討 →路面標示 R7年度施工済	道路河川課 危機管理課 教育委員会	済
21	R5	市道上屋永原線 コミセンぎおう東側 農道・市道小堤永原線	コミセンぎおう駐 車場の間の道路	・農道が狭く、祇王幼稚園の送迎の車が通るため危険。 ・祇王小学校側からコミセン側に渡る際、横断歩道がグリーン化されていない。	・横断歩道のグリーンペイント化とダイヤマークにグリーンを入れることを検討。 ・農道のグリーンペイント化→検討 ・JA駐車場の利用一困難 ・通行規制箇所について幼稚園保護者へ通行許可書発行一得策ではない。→祇王幼稚園教員の通行許可証発行 横断歩道のグリーン化→R6年度施工済	道路河川課 危機管理課	済

22	R6	県道2号線	江部の信号	・信号待ちで中学生が自転車待機したり、小学生が待機したりする際、柵等がないため危ない。 ・スピードを出す車が多く、もも時の時のガードパイプが必要との要望あり。	・信号待ちの児童のたまり場にガードパイプ、ポラードを設置検討→R6年度設置	滋賀県 教育委員会	済
23	R6	雷波野自治会館付近	十字路	・中央線が消えているため、優先道路がどちらかが分からない。そのため、車の出合いがしらの事故の可能性があり、危ない。	・路面に色つきの十字を引くことを検討→R7年度施工済	道路河川	済
24	R6	野洲の里工業団地付近	田んぼ側	・田んぼへの転落防止のための対策を要望	・転落防止のためのポストコーンの設置 R7年度施工済	道路河川	済
25	R6	市道小堤永原線	祇王小学校正門横	・登下校中の児童が横切る道路を一時停止をせずに曲がろうとする自動車やバイクが多い。	・児童横断注意の路面標示を引けるかを検討→路面標示 R7年度施工済	道路河川	済
27	R7	北村信号付近	北村信号付近	・北村信号から北自治会館までの農道への安全対策を要望	・横断歩道を通りやすくするため、停止線を下げる。(R6年度) ・看板の設置を検討 → R7年度設置済	自治防災課 道路河川課	済

No.	点検年度	路線名	箇所名・住所	通学路状況・危険内容	対策要望内容(◎多い意見)	事業主体	ハード対策
5	H24～ H27 H28 R1 R3	市道久野部小南線 市道永原住宅道線	富波甲 877-2 (祇王駐在所交差点)	・交通量が多いにも関わらず、信号がなく危険 ・横断歩道あるが、SGなしでは危険	◎押しボタン信号 → 困難 ◎路面表示 → 施工済 ・歩道の拡幅、交差点の車道縮小 → 困難 ◎交通規制 → 要協議 ◎PTA、SG 立番の充実 ・通学路変更し、分団を分散させる → 検討 ・子どもへの安全教育	道路河川課 危機管理課 教育委員会	未
10	H27	市道野々宮殿町1号線	富波野住宅地内	・富波野住宅へ続く道で車の交通量が多く、歩道がないので危険	◎グリーンベルト → H29年度施工済 ◎交通規制 → 検討中 ◎PTA、SG 立番の充実	道路河川課 危機管理課 教育委員会	未
8	H27	市道江部北線	市道上屋西河原 線と県道野洲中 主線の間	・車の量は少ないが、歩道が狭く危険	◎一定道幅を確保して、外側線を引く → 困難 ◎グリーンベルト → H29年度施工済 ◎「通学路」などの路面表示 → グリーンベルト施行後再検討	道路河川課	未
2	H24～ H27 R3	市道砂原線 市道辻町新上屋線 農道	辻町 353-2～ 上屋 1470	・農道で車が対向してきたとき、歩行者とのすれ違いで、道幅が狭く危険	・通り抜け禁止看板必要 → 検討中 ・PTA、SG 立ち番見守り	危機管理課 教育委員会	未
16	H24 H27 H29 R1 R7	市道辻町小比江線	富波甲点滅信号 交差点	・点滅信号交差点に歩行者を保護するガードレールがない。	◎点滅信号に歩行者用信号と横断歩道がない → 要望必要 一信号機の設置は物理的に不可 横断歩道設置可能(R8年度に設置予定) グリーンベルトも併せて引くかを検討(R8年度) ◎児童の動線が集まる箇所である → 点滅信号の時間調整の検討 ・点滅信号交差点にガードレール等の設置 → R3年度設置済	道路河川課 危機管理課 教育委員会	未
26	R7	市道富波真	富波東集会所 付近	・道路と水路の境目が分からず、冠水時に転落の危険がある。 ・また、道路自体の位置が低く、冠水しやすい土地となっている。	◎水路に浸水センサーを設置済。あふれそうになった際に、道路河川課に通知が入り、現場確認に行っている。 ◎水路への転落防止のため、ポストコーンの設置を検討(R8年度)	道路河川課 危機管理課 教育委員会	未

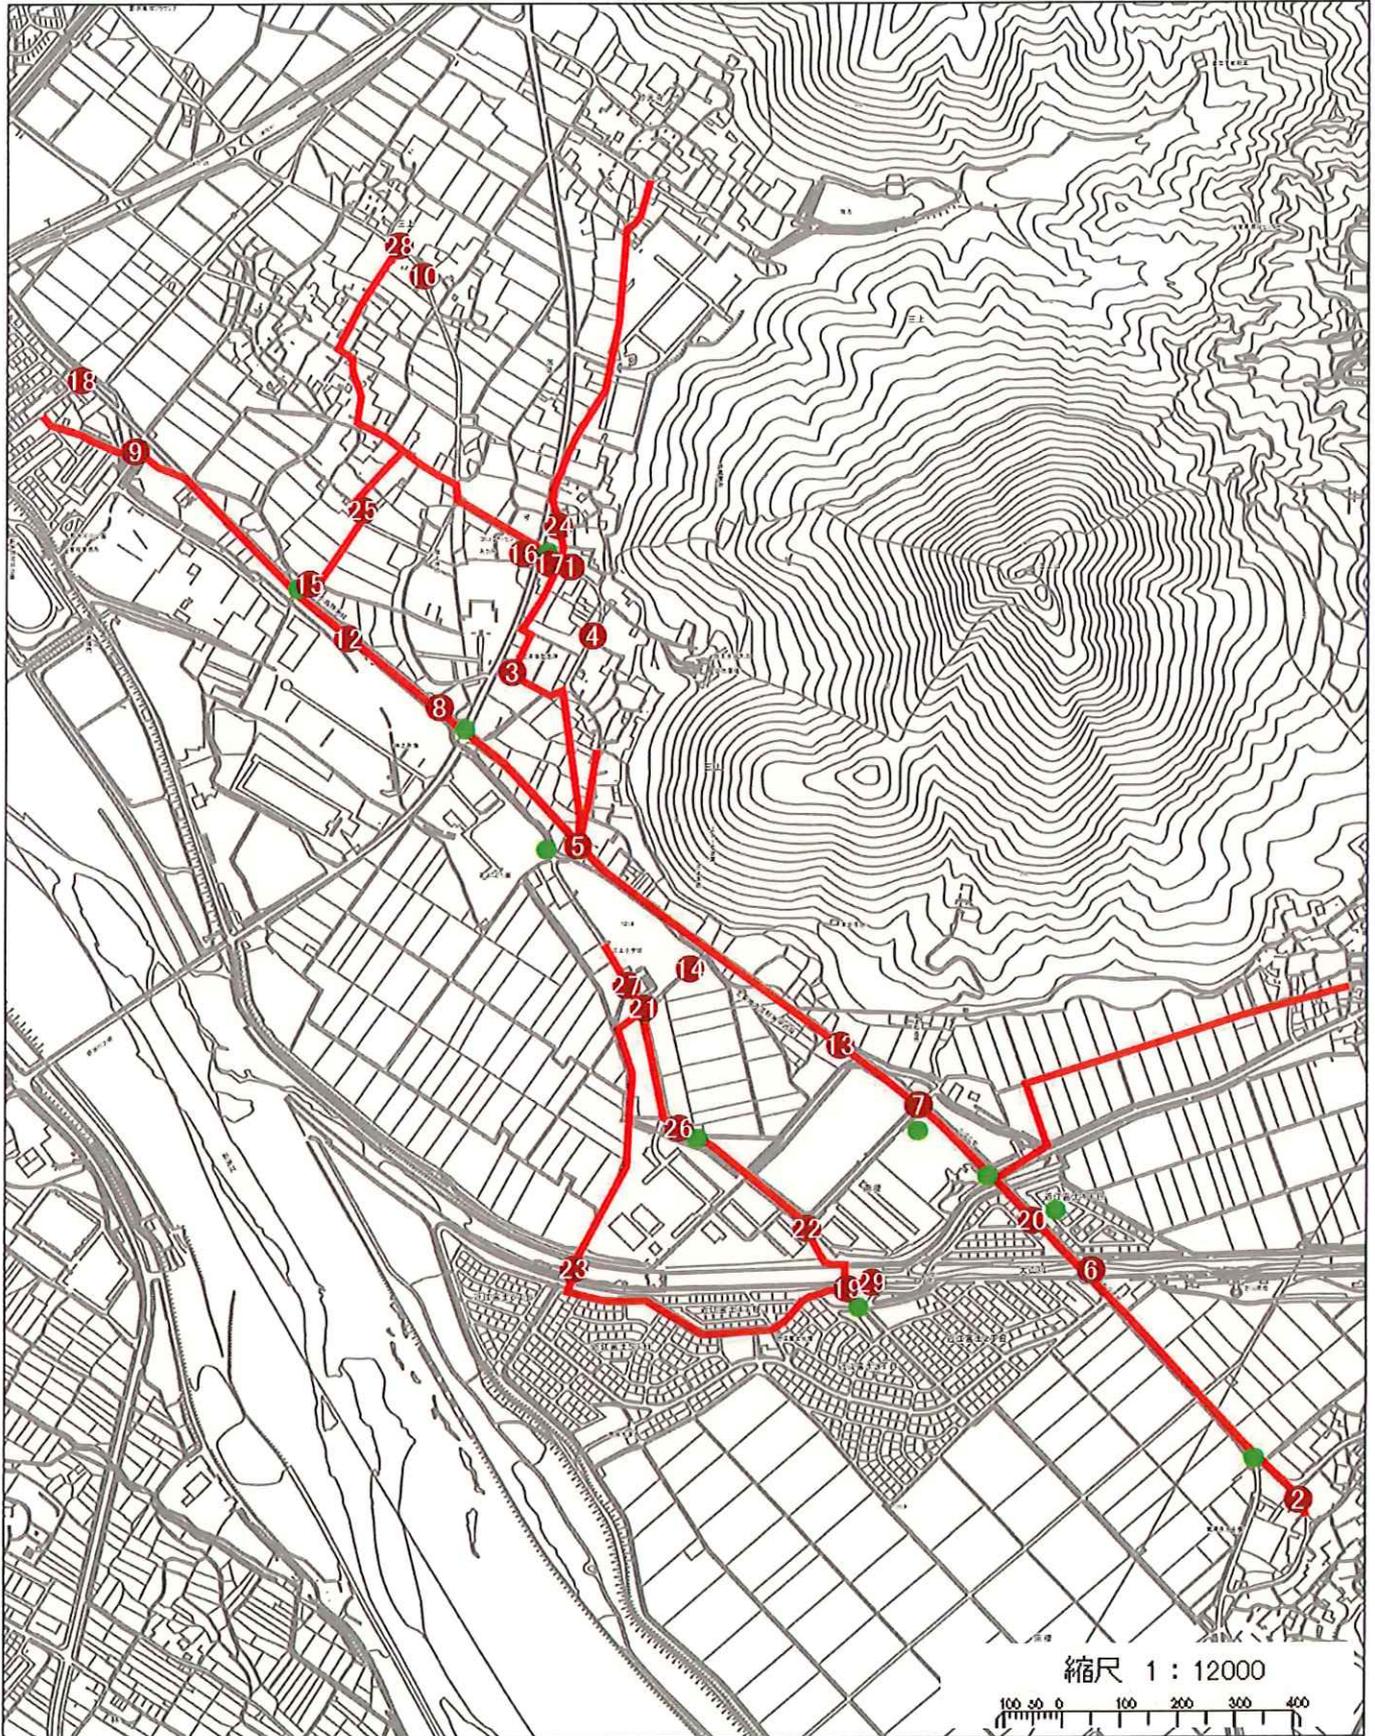
三上小学校対策必要箇所図

No.	点検年度	路線名	箇所名・住所	通学路状況・危険内容	対策要望内容(◎多い意見)	事業主体	ハード対策
18	H24～H27	県道小島野洲線 市道七間場住宅12号線	三上2112-42 (七間場東出入口交差点)	・出口で左右確認ができない	車の運転は出入りにくい、通学児童には支障なし	教育委員会	済
3	H27 H28	市道御上神社山出線	悠紀児童公園、悠紀芥田横の通学路	・7時～8時は左折進入禁止であるが、通りぬける車が多いため危険	◎交通規制、違反車両をなくす取り組みをする → 依頼済 ・車止め設置 → 毎朝、保護者がコーンで代わりに啓発 ◎道路幅を広く、道路改良 → 困難 ◎PTA、SGによる立番、見守り	危機管理課 道路河川課 教育委員会	済
1	H27 H28	市道と東林寺山出線	三上信号から東に入った横断部	・路面表示(「つうがくる」「横断者注意」とカラ一舗装が消えかかっている。	◎カラ一舗装 → 現在の規格に不適合修繕困難 ◎路面表示 → H27施工済 ◎PTA、SGによる立番、見守り	道路河川課	済
2	H24～ H27 H29	市道南桜5号線	南桜1784-5～ 南桜1921-3 (南桜自治会館横)	・通り抜け車両が多く危険 ・歩道が狭く、自転車と歩行者が一緒に通れない	・外側線引き直しとカラ一舗装 H24施工済 ・左折車の取り締まり、7時～8時警察署で立ち合い → 依頼済 ・道路幅を広くとる → 困難 ・立番、見守りがいる時間は通り抜けが少ない ◎PTA、SGによる立番、見守り	危機管理課 道路河川課 教育委員会	済
9	H24～ H28 H30 R7	市道野洲川下新田線・七間場住宅13号線	県道の分かれ道から七間場公園まで	・信号や横断歩道の無い交差点を児童が横断して危険 ・グリーンペイントの中を児童が歩かない	◎通学路注意等の路面表示の実施 → H30年度施工済 ◎グリーンペイントの施工 → H30年度施工済 ◎グリーンペイント内を歩くよう児童へ指導する ◎PTA、SGによる立番 → 実施中 ・横断歩道にグリーンペイントを重ねて注意喚起を行う(R7年度)	道路河川課 教育委員会	済

19	—	市道南桜住宅2号線	小富士橋南側	・横断歩道がなく危険	・横断部のグリーンペイント化 → H30年度施工済	道路河川課	済
5	H27 H29 R1 R2	県道野洲甲西線	三上小学校交差点	・自転車通学の中学生が信号無視をして県道を横断 ・歩道の幅員が狭く溜まり場が少ない ・ガードレールがない。 ・七間場、三上方向からの歩行者信号と横断歩道がない	・中学生の交通ルールを守る取り組み → 中学校へ指導済 ・SGによる立番 ◎ガードレールの設置 → R1年度設置済 ・たまり場の確保 → R1年度実施済 ・歩行者信号と横断歩道は必要 → 設置済	滋賀県 危機管理課 道路河川課	済

14	H27	市道御上神社山出線	小学校プール横から8号線に出る抜け道	・7時～9時進入禁止の通行規制でも、許可のない車が進入する。 ・国道混雑時に回り道する車と接触 ・前田細道から御上神社へ通り抜ける道への車と接触が考えられる	・交通規制(警察署の協力等必要)→取締りの強化を要望済 ・SGによる立番、見守り	危機管理課 教育委員会	済
15	H24 ～ H27	市道前田川原線 市道三上森御建殿線	三上 899-6～ 三上 899-4 (県道小島野洲線と交差点)	・舗装のヒビ割れ ・信号がなく、児童の通行が危険 ・進入する車がある	・外側線とカラー舗装を実施した。→H24年完了 →看板設置済 ・交通規制(通り抜け禁止) →看板設置済 ・SG立ち番見守り	危機管理課 教育委員会	済
7	H27 H30	県道野洲甲西線	三上派出所前交差点	・児童が交通量の多い県道を横断している。	・道路修繕 → 施工済 ・信号設置 → 困難	滋賀県	済
20	R1	県道野洲甲西線	近江富士団地6区交差点	・児童が交通量の多い県道を横断している。	・信号設置 → 困難 ◎通学路変更 → 困難(※集合場所の位置により) ・横断歩行者ファースト運動(横断歩行者妨害の取り締まり)	危機管理課	済
16	H24 ～ H27 R1 R3	国道8号	三上 501-3 (三上山登山口交差点)	・歩道と車道区分がなく、交通量が多い ・歩道は広いが、歩行者を保護するものがない。	・国道8号(小川コーヒー前)歩道設置工事 → H24年施工済 ・三上タイヤ横水路蓋かけと歩車道境界ブロックを設置予定 → H24年施工済 ・ガードパイプ設置 → 令和2年度設置済 ・ポラード(車止め)設置 → 三上小側は地中に水路が通っているため困難 <b>再調査の結果 令和6年度ガードパイプ設置</b> ・SGによる立番、見守り、学校での安全指導(交差点から離れて番号待ちをする)	道路河川課 国土交通省	済
17	H24 ～ H28 R1 R7	市道東林寺山出線	三上 502-1 (三上交差点付近)	・歩道と車道区分がなく、交通量が多い	・ガードレール設置 → 困難 ◎歩道と車道の区別 → R2年度施工済 「ごみ集積カゴの移動 → R2年度 ・三上タイヤ横水路蓋かけ → H24年度 R2年度 ・白線の補修 R2年度 ◎路面表示 → H30年度修繕済 ・SG立ち番見守り ・信号のある国道を通学路に変更 → 変更予定なし ・三上山登山口から東林寺公民館の集合場所まで向かう際に交通量が多く危険。歩道もなく、グリーンベルトもない。→迂回ルートを推奨	道路河川課 教育委員会 保護者・地元	済

6	H27 県道野洲甲西線	近江富士団地 山川の橋	継ぎ目が下がっていて、水が溜まり、水しぶきがひどい	一部道路改良 → H28 歩車分離の防護柵に透明パネルを設置した。(抜本的対策としては橋面排水装置を設置する必要あり) → R3 年度橋面舗装・排水施設を修繕済	滋賀県	済
23	R3 市道御上神社住宅線	大山川の橋	橋の出入口4箇所に隙間があり、落下の危険性がある。 橋がードレール下に隙間があり、児童が川をのぞきこむと危険。 橋付近の歩道と車道の境が段差になっているので危険。	橋の防護柵を整備 → R4 年度設置済 SGによる立番、見守り、学校での安全指導 歩道の切り下げ → R4 年度整備済	道路河川課 教育委員会	済
22	R3 市道小富士線	アサヒロジ(株)倉庫付近	道幅がせまい。 側溝にふたがない。	SGによる立番、見守り、学校での安全指導の継続	道路河川課 教育委員会	済
28	R5 市道三上市三宅線 市道大中小路前田線	大中小路公民館前～前田自治会館	登校の際、横断歩道のないところを横断。 前田自治会館に向かう道にグリーンベルトがない。	横断歩道の設置 → となりの横断歩道との間隔が100mのため困難。 グリーンベルトの整備 → R6 年度施工済	道路河川課 危機管理課	済
29	R5 市道小富士線	沢第四公園付近	自転車の方が坂を下りそのまま歩道、交差点に出て危険。	中学生への注意喚起、安全指導 坂の手前で注意喚起の路面標示を検討 → R6 年度施工済	教育委員会 危機管理課	済
24	R6 市道東林寺妙光寺線	東林寺公民館前市道	洪水時に水路と道路の境目が分からない。 歩道がなく道幅がせまいので危険。	防護柵の設置 → 困難 ポストコーンの設置 → R7 年度設置	道路河川課	済
10	R7 市道三上市三宅線	大中小路公民館付近	国道8号への抜け道として利用する車が多い。視界が遮られるカーブ付近への対策ができないか	カーブ手前に「この先通学路注意」の看板を設置できるか検討 → R7 年度設置済み	自治防災課	済

No	点検年度	路線名	箇所名・住所	通学路状況・危険内容	対策要望内容(◎多い意見)	事業主体	ハード対策
4	H27 H28	市道東林寺山出線	山出前停留所から 三上山登山口	・中学生の自転車通学時、歩道が切れたところを走り、右側を走ったりしなければならぬ。 ・歩道が種々に狭い、左側田んぼとの段差が1.5mもあり危険 ・歩道にガードレールの設置ができない	◎車道を少し狭くして、グリーンベルトの設置 → 対象外 ◎道路改良 → 困難 ・路肩の道路びよう撤去 → 地元と調整必要 ・通学路の変更 → 中学校より生徒へ指導済	道路河川課 教育委員会	未
8	H27 H28 R7	県道小島野洲線	御上神社交差点 北側の西歩道	・雨の日の通行時、車道からの水しぶきがひどい。	◎転落防止柵の設置 → H28年度設置済 ◎歩道の拡幅 → 抜本的な拡幅は今後の課題 ・ガードレール設置困難(直線部に設置することは基本的に難しい)	滋賀県	未
12	H27 R7	県道小島野洲線	七間場～学校 504号線の歩道	・雨の日の通行時、車道からの水しぶきがひどい。	・歩道拡幅 → 抜本的な拡幅は今後の課題 ・車道修繕 → H27施工済(車道わたち対策) → 部分的が、年度をまたがって補修か検討(R7)	滋賀県	未
13	H27 H30 R4 R6	県道野洲甲西線	近江富士入口の信号 ～学校まで歩道	・雨の日の通行時、車道からの水しぶきがひどい。 ・歩道が狭く、中学生自転車と重なり危険	・歩道拡幅 → 検討 *側溝と歩道の高低差が大きいのので壁による拡幅が必要。地中に埋設されているものも確認が必要。R5年度以降設計→拡幅はできないが、転落防止のロープを張る。R6年度ロープ設置 → R7以降 拡幅工事開始 ・車道修繕 → 具体的な箇所について現地で再確認し、必要な対応を実施する。 ・自転車の減速を促す路面シートの設置 → R5年度施工 ・自動車の速度が遅いため、十字路の前に減速マークを引くなどを検討。→ R7年度設置	滋賀県	未
21	R2 R4	土岩若宮神社線	三上小ブール付 近交差点	・カーブする車のスピードが速い。 ・規制を無視して通行する車がある。	・停止線をつける → 困難 ・進入禁止の看板の視認性を上げる(目立つ色にする) → 検討中 ・警察による定期的な取り締まり → 今後も継続 ・横断帯、ガードパイプの設置 → R3年度設置済	危機管理課 教育委員会	未

25		市道大中小路前田線	前田集落内生活 道路	・通り抜け車両やスピードを出す車両がある。	・ハンブの設置、白線・ポール等の設置 ・通学路を示す、注意看板・路面標示等 ・取り締まり強化	道路河川課 危機管理課	未

26	R4 R6	市道土池若宮神社線	アサヒビール前横断歩道～歩道	<ul style="list-style-type: none"> <li>・カーブになっていて見通しが悪く、車が横断歩道に気づくのが遅くなる。</li> <li>・歩道が古く、出っ張りや穴が多い。</li> </ul>	<ul style="list-style-type: none"> <li>・「学童横断」の看板を車から見えやすい位置に移動→R5年度施工済</li> <li>・「横断者注意」の路面標示の箇所を変更→R5年度施工済</li> <li>・歩道の修繕→R8年度以降修繕を検討</li> </ul>	危機管理課 道路河川課 教育委員会	未
27	R4 R5	市道三上神社山出線	小学校プール横から県道に出る抜け道	<ul style="list-style-type: none"> <li>・抜け道となっており、県道に抜ける車が多い。</li> <li>・横断歩道がないので危険。</li> </ul>	<ul style="list-style-type: none"> <li>・横断歩道設置については交通量調査等を行い検討。</li> <li>R411月4日に警察による交通量調査実施</li> <li>→通学時児童の横断を妨げる車は無し。横断歩道整備は難しい</li> <li>・児童への交通安全指導等の強化。</li> <li>・横断帯(法定外)の標示や注意喚起の看板→検討</li> </ul>	道路河川課 危機管理課 教育委員会 滋賀県	未

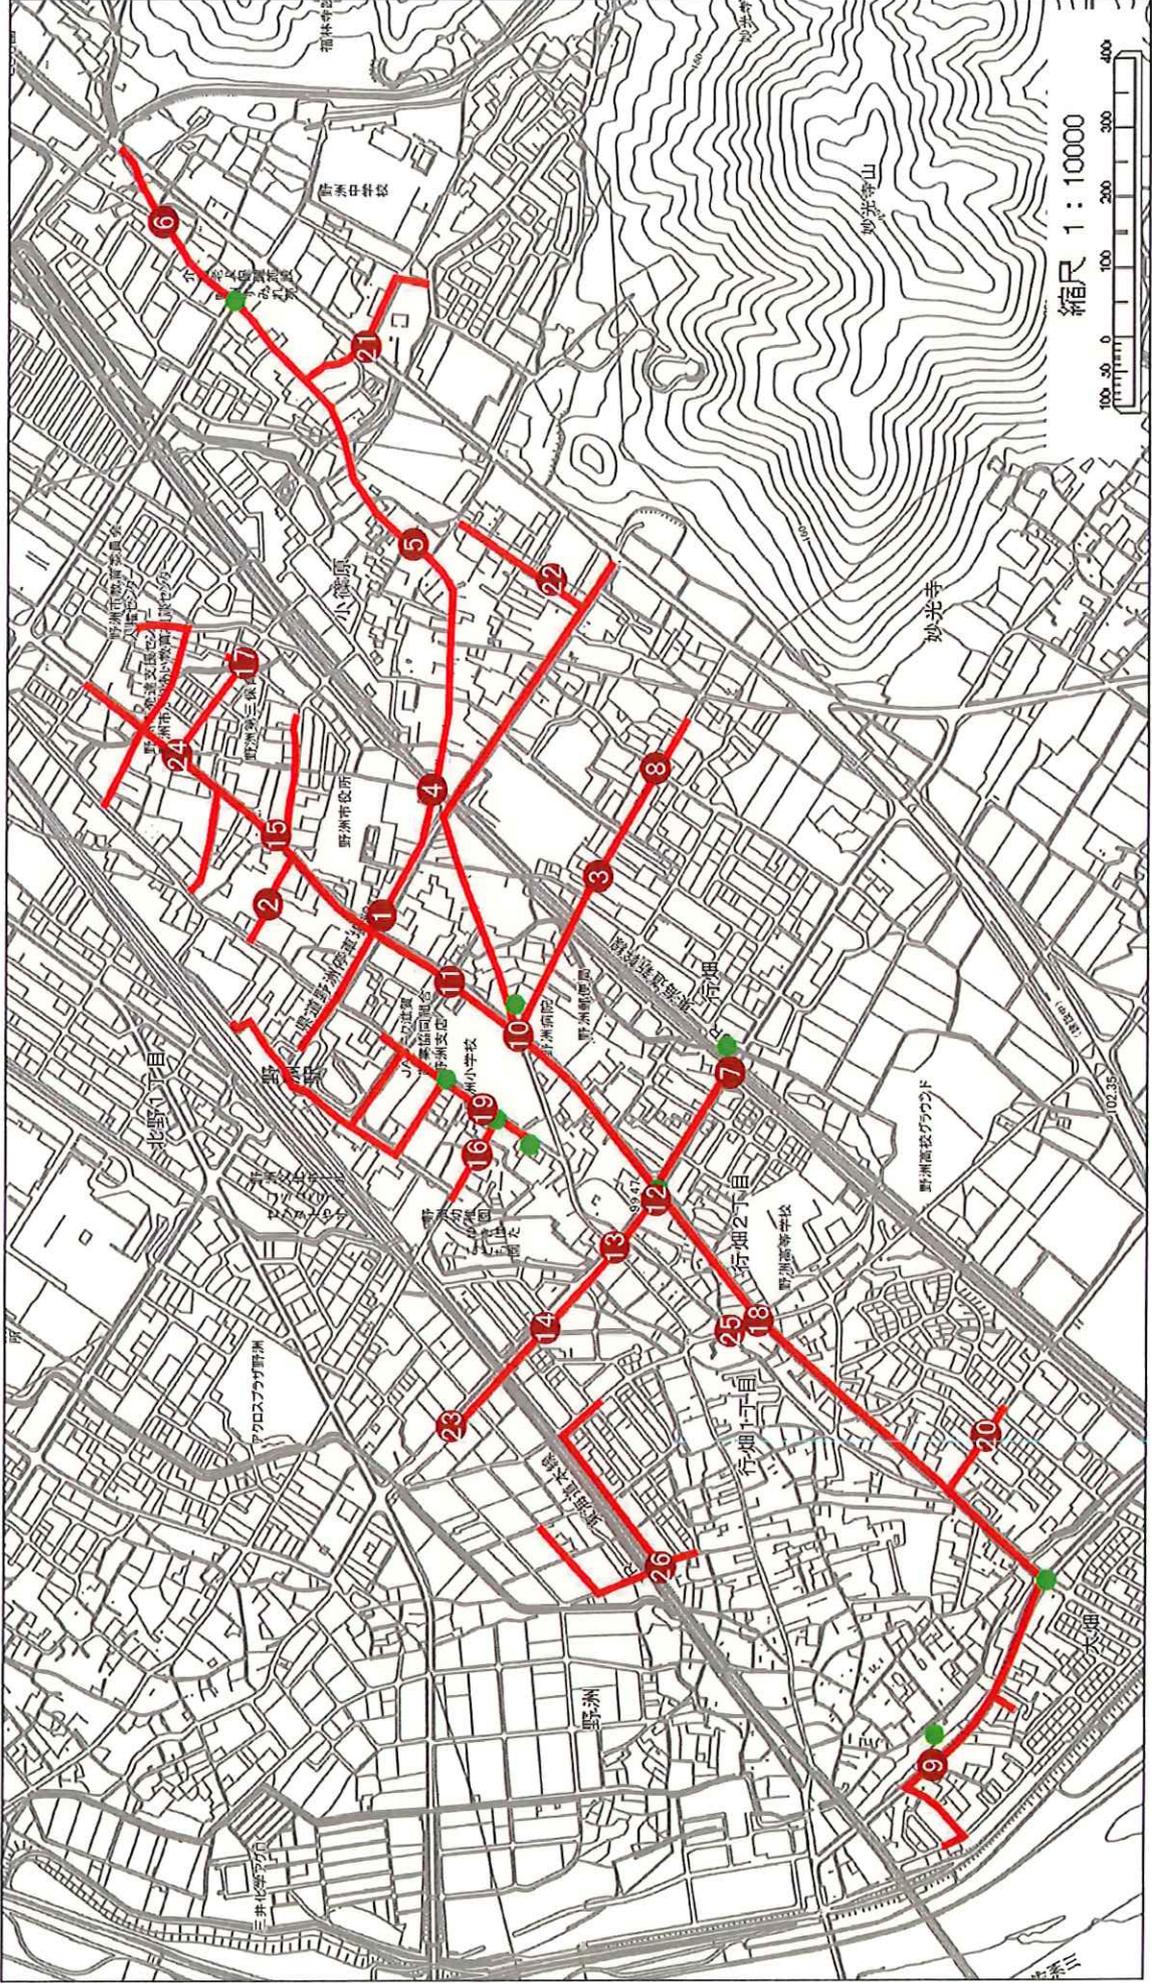
# 野洲小学校対策必要箇所図

No.	点検年度	路線名	箇所名・住所	通学路状況・危険内容	対策要望内容	事業主体	ハート対策
5	H24～H27	市道8号線	小篠原 473-10～1035-2 (中山道)	・白線がない ・植垣刈り込みが必要	・外側線設置とカラー舗装 → H25年度施工済	道路河川課	済
6	H24～H27	市道8号線	野洲市小篠原369-9(桜生児童集合場所)	・横断歩道がない	・横断歩道設置を山警察署へ要望 → 施工済	危機管理課 教育委員会	済
2	H24～H27	市道木下線	野洲中央線市役所前～小篠原福辻線	・側溝に一部蓋がない状態 ・路側帯がなく道幅が狭い	・側溝に蓋を設置した上で、路側帯をカラー舗装する → H28年度施工済	道路河川課	済
7	H27	市道市三宅妙光寺線	妙光寺交差点～JR 跨道線	朝夕、自動車等の交通量が多い。児童は横断歩道がないので道を横断するとき危険	・直近の横断歩道を渡るよう指導 → 指導済 ・立ち番見守り	教育委員会	済
9	H27 H28	県道小島野洲線	JR 高架～大畑交差点の間の横断歩道	朝の時間帯に車の通行量が多く、信号のない横断歩道を渡るのが危険	・路面表示、横断歩道の修繕 → 施工済 ・通学路を変更して、大畑の信号交差点での横断を検討 → 現状のまま (コンビニへ出入りする車に注意する必要がある)	危機管理課 道路河川課	済
3	H24～H28 R2 R7	市道野洲小篠原線	小篠原 851-4～小篠原 1092-2 (国道8号線から野洲病院横)	・車道幅が狭く、車輦が交差するときにカラー舗装内に侵入せざるをえないので、歩行児童が危険 ・車両の通行量は減っている ・行畑方面(高田クリニック)からの交差点が危険、特に中学生	・外側線引き直し、カラー舗装、ハンブ、ポストコーン → H24年度済 ・対策は十分にできている。 ◎ 登校時間帯 7時～9時で一方通行の規制 → 保留 (地元の合意があり、安全対策周知ができるなら検討) (時間通行規制を行うと、野洲スポーツから新幹線高架への流入車が増える可能性大) ・SGによる立番、見守り ◎ 行畑方面からの交差点に対策が必要 → 困難 ◎ 中学生が左右を確認せず横断する → 中学校から注意喚起 ◎ カーブミラーの設置 → 住宅側に駐車場があるため設置困難 ◎ 路面標示の引き直しを検討(R7年度)	危機管理課 教育委員会 道路河川課	済

8	H27 R2	市道野洲小篠原線	アスシヤルマン横交差点	登下校でアスシヤルマン横の交差点を渡る児童は、横断歩道がないので危険	・横断歩道設置(不要という意見もある) → 付近の横断歩道を通行することが可能 ・立ち番見守り	危機管理課 教育委員会	済
13	R1	市道三上市三宅線	行畑1丁目交差点(行事神社前)	・歩道内に待機場所がない。	・車止め等の歩行者を保護するもの設置 → ガードパイプ R2年度施工済	道路河川課 教育委員会	済
14	R1	市道市三宅北桜1号支線	行畑隧道側道	・歩道と車道がフラットになっているため、車が歩道内に乗り入れてしまふ危険性がある。	・ポストコーン等の設置 → R1年度設置済	道路河川課 教育委員会	済
11	-	市道野洲中央線	市道下水門線との交差点(文化ホールへ入る交差点)	・自動車通行量が多く横断しにくい ・児童が待機する歩道に歩行者を保護するものがない。	・信号設置 → R5年度設置済 ・ガードパイプの設置 → R3年度設置済	道路河川課 危機管理課 道路河川課	済

15	R3	市道沢町木の下線	スギ薬局野洲店前 道路	・車の交通量が多く危険	・グリーンベルト設置 → 令和4年度施工済	道路河川課	済
16	R3	市道三上市三宅線	踏切に続く道	・道幅がせまくグリーンベルトがない。	・グリーンベルト及びびふたがけの整備 → 令和4年度施工済	道路河川課	済
17	R3	市道双方線	和田-青葉台交差点	・南北方向に走行する車両が多い。	・交差点の路面標示 → 令和4年度施工済	道路河川課	済
20	R4	市道四谷小中小路 線・市道西ノ川原5 号線	草の根広場～南 町公園	・通学時に走行車両が多く、減速をせずに走行する車両が多い。 ・張り出し歩道について、斜めになっている緑石がまだ直っていない。	・児童が多く利用する交差点の横断歩道整備 → 交通量が少ないため困難(警察による交通量調査実施 R4.10.20) ・交差点の路面標示 → R5年度施工済 ・SG、保護者等の見守りの継続	道路河川課 教育委員会	済
24	R6	和田後六ノ坪 和田堂ノ後		・通勤や通学時間帯の歩道における双方向への歩行者が多い。児童が待機する歩道に歩行者を保護するものがない。 ・歩道上の段差や電柱が歩行者同志のすれ違いなどの通行の支障となっている。	・緑石の修繕 → R6年度修繕済み	道路河川課	済
1	H24 ～ H27 R1-4	野洲駅前～タリ 出口～新幹線高 架下		・信号待ちの溜まり場がせまい。 ・交差点横断歩道のグリーンベルト化(すべて) ・田んぼ・水路に柵がないので危険。 ・横断歩道がない箇所を横断しているため危険。	・電線共同溝方式による歩道のバリアフリー化工事 → R5年度完了 ・交通安全施設整備(標識・表示) ・車止め等の歩行者を保護するものの設置 → R4年度施工済 ・たまり場の拡充 → 検討 ・横断帯等の整備 → 検討 ・横断歩道のグリーンベルト化 → R5年度施工済 ・柵の設置 → R5年度施工済	滋賀県 危機管理課	済
18	R4	市道野洲中央線	行畑(宇田花店) 交差点・行事神社 参道入口付近	・C地区の通学区域が野洲小学校に変わったことから今度入学や転入の児童が増えることが予想されるため通学路となった際にどのような対策ができるかを点検。	・アンダー横の車道の路側帯、グリーンベルト、横断帯等の整備 → R6年度施工済 ・アンダー内を通行する自転車に対して注意喚起の看板設置 → 検討	道路河川課	済

23	R5	市道三上市三宅線	アンダー付近			危機管理課 道路河川課	済
4	H24 ～ H28 H30 R1 R2 R6 R7	市道8号線 市道双方線	小磯原 1035-2 (交差点) (新幹線下、なか にし耳鼻咽喉科 裏)	・変則的な交差点で小磯原公民館から市役所方面への道路横断が和田方面からの通行車両が多く危険	・信号交差点までの歩道整備が和田方面からのハンプ等の速度抑制が必要 → 騒音等、地元理解が必要のため困難 ・横断歩道の設置 → 児童が止まるよう足形マークを設置済 ◎横断箇所グリーンベルト設置 → 不可(R2) → たまりの拡幅予定(中学生との接触防止) → 再度検討(R6) → 不可 → 路面標示(R7) ◎手前を左折し沙羅方面へ通学路の変更検討 → 不可(R1) → 再度検討(R6) → 保護者説明&アンケート実施(現行のままを希望の家庭が多数をおためため、通学路の変更はなし) ◎SGによる立番、見守り → PTA、地域へ依頼 ◎交差点を注意する路面表示 → R7 施工済	道路河川課 危機管理課 教育委員会	済

22	R4 R5 R6	市道小篠原山ノ下線 小篠原 896 番地付近	・川があるが、柵などの転落防止柵がないので危険。 ・小中学生が抜け道として横断歩道がない道路を利用する。車との接触が危険である。	・川の蓋がけ、転落防止柵等の設置→R6年度から順に設置していく ・近くに横断歩道があるため、通学ルートを変更 ・児童横断注意の看板を設置→R6年度設置予定(危機管理課)	道路河川課 教育委員会 危機管理課 道路河川	済
25	R6	市道野洲中央線 宇田花店付近				済

No.	点検年度	路線名	箇所名・住所	通学路状況・危険内容	対策要望内容	事業主体	ハード対策
10	H30 R3 R6 R7	市道野洲中央線	野洲小学校交差点	<ul style="list-style-type: none"> <li>児童の溜まり場がなくて危険</li> <li>信号を通り抜ける距離が長く、危険。(黄色で入ってきた車は通過しきれない。)</li> </ul>	<ul style="list-style-type: none"> <li>ヤスノポーツ前の樹木の撤去 → 撤去済</li> <li>歩車分離帯に變更 → 更なる渋滞を招き、要協議</li> <li>ガードパイプの設置 → 検討中</li> <li>SGによる立番、見守り → PTA、地域へ依頼</li> <li>信号の秒数を變更 → 全赤の秒数を7秒に変更(R7年度)</li> <li>十字路とT字路の複合を整備できないか → 病院移転後に状況が変わるかもしれない</li> </ul>	道路河川課 教育委員会	未
19	R4	市道三上市三宅線	野洲小裏の歩道	<ul style="list-style-type: none"> <li>歩道が傷んでおり、段差ができていて危険。</li> </ul>	<ul style="list-style-type: none"> <li>張出歩道として設置されている箇所に段差があるので川の暗礁化等も含めて自治会等と協議し、対策を進めていく。</li> <li>令和7年度から上流部分から張出歩道改修工事に着手。来年度以降も下流に向けて工事を進めていく予定。</li> </ul>	道路河川課	未
21	R4 R6	国道8号線	野洲中学校交差点	<ul style="list-style-type: none"> <li>信号の時間が短い。</li> <li>小篠原台の児童が増えていることから中学生の登下校と重なり危険。</li> </ul>	<ul style="list-style-type: none"> <li>信号機の秒数変更 → 調査検証が必要</li> <li>警察による交通量調査実施 R4.10.19</li> <li>小中学生の交通は一切なし、主道路8号線に対して、従道路の交通量が圧倒的に少なく信号秒数を調整する案は得策ではない。</li> <li>SG、保護者、地域の見守り強化と児童生徒への交通安全指導の徹底</li> <li>信号待ちのたまり場に2本目のポラードを設置を検討(R7年度)</li> </ul>	国土交通省	未

12	R1 R6 R7	市道野洲中央線	行畑1丁目交差点(清流前)	<ul style="list-style-type: none"> <li>歩道に歩行者を保護するものがない</li> <li>R5年度に大きな事故が発生。何かしらの対策はできるのか。</li> </ul>	<ul style="list-style-type: none"> <li>歩行者を保護するものの設置 → ガードパイプ R2年度施工済</li> <li>矢印信号機の設置 → 効果なし。</li> <li>立ち番見守り、SGによる立ち番</li> <li>◎信号機の秒数を変更できないか → 全赤2秒から3秒にすることを検討(青にするタイミングを遅らせる)</li> <li>◎グリーンベルトや白線を引き直せないか → 舗装修繕工事に合わせ、白線・グリーンベルトを復旧予定(R8年度)</li> <li>トンネル内の保安灯 → JRへ確認</li> <li>フェンスの見通しが悪い。 → フェンスを覆っているアサガオを撤去できないか地元へ確認が必要。</li> <li>路面標示を引くことを検討</li> </ul>	守山警察 道路河川課 教育委員会	未
26	R7	野洲字下沢地区	トンネル付近	<ul style="list-style-type: none"> <li>R7年度から通学路指定された道。トンネルが暗かったり、抜けた後の道が危険だったりするため対応が必要</li> </ul>		道路河川課 教育委員会	未
