令和8年度  
野洲市通学路交通安全プログラム

令和8年2月

野 洲 市

野洲市通学路交通安全対策推進会議における  
「合同点検結果」および「対策必要箇所一覧」

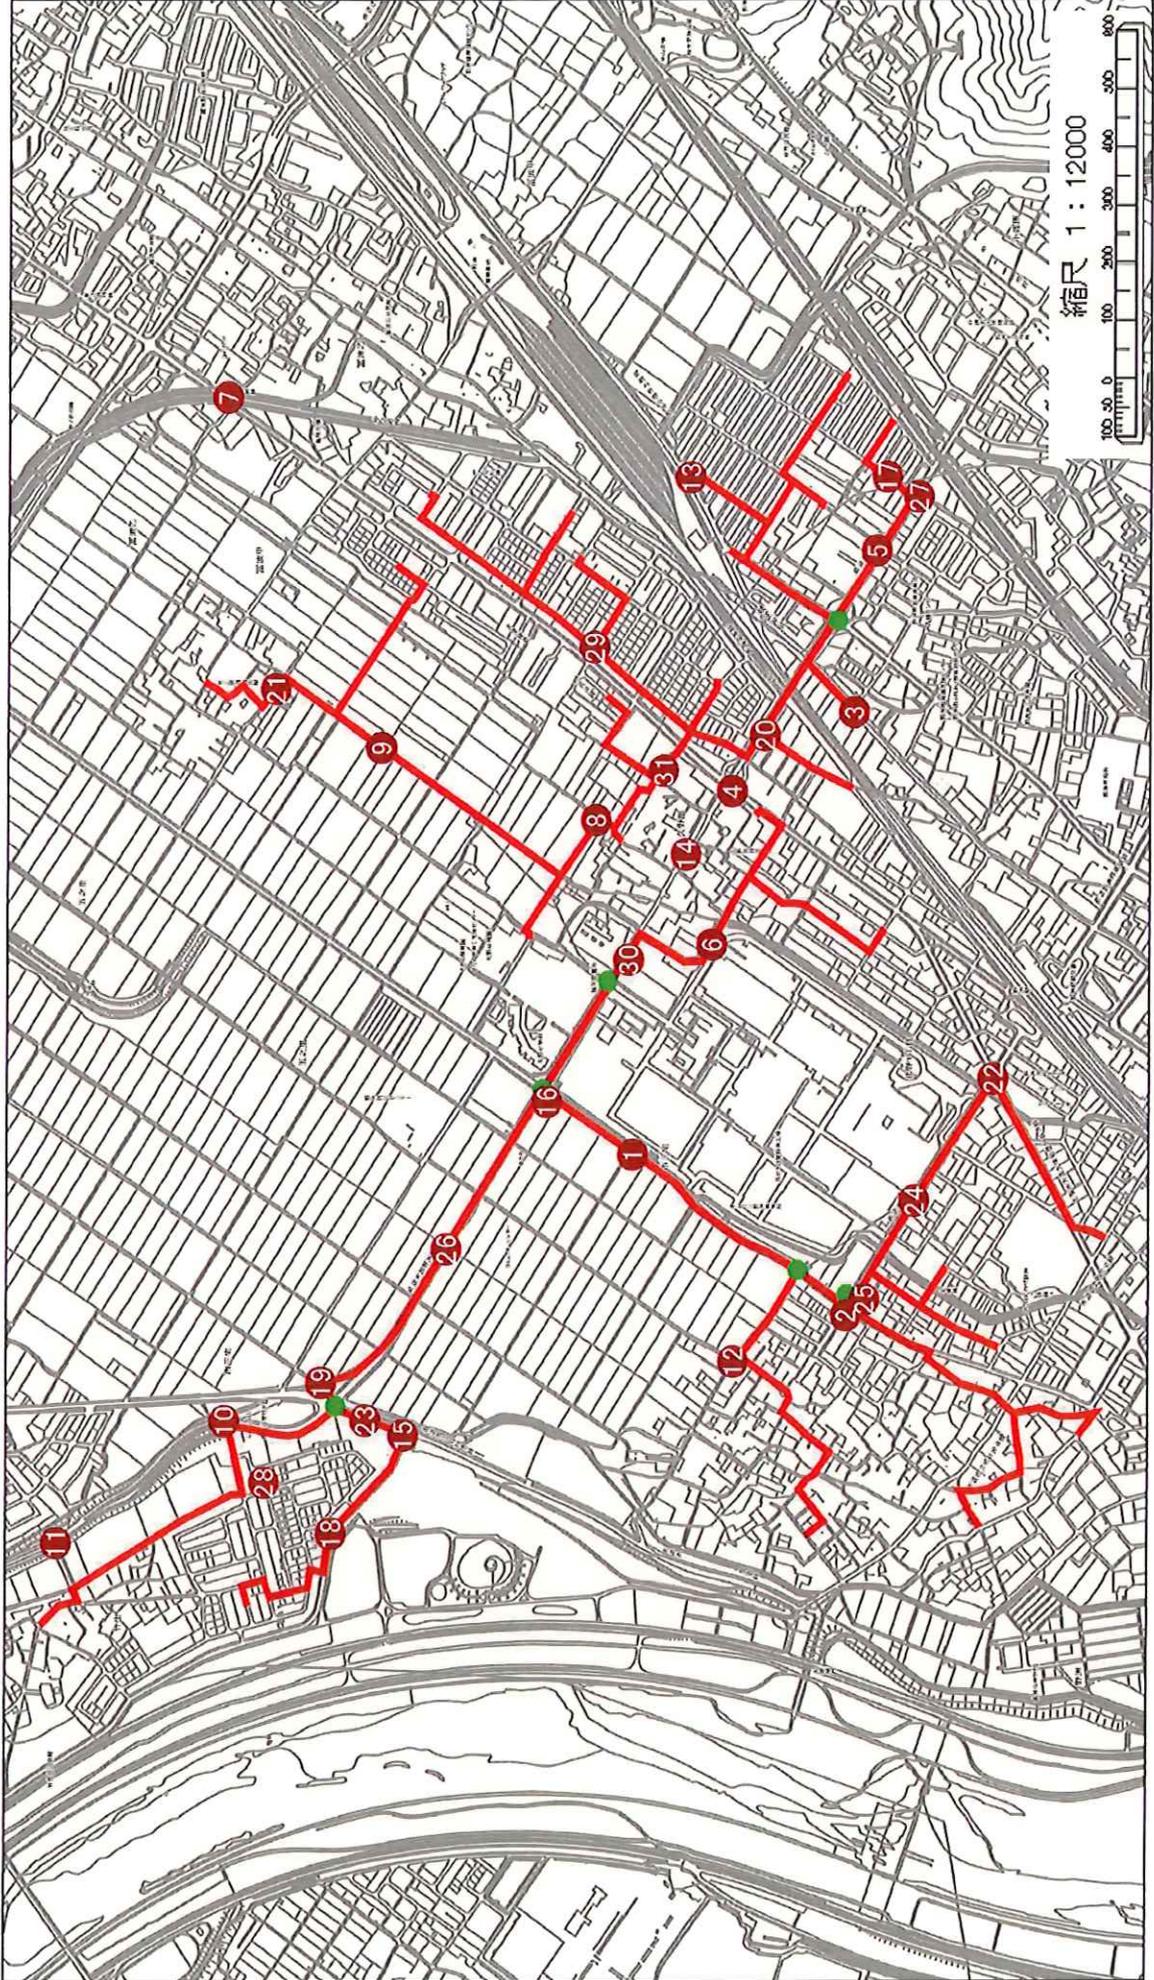
北野小学校対策必要箇所図

点検年度	路線名	箇所名・住所	通学路状況・危険内容	対策要望内容	事業主体	ハード対策
4 H27	県道大津能登川長浜線	久野部陸橋 京セラ側出口	・植木で見通しが悪い ・ごみ集積場で狭く、見通しが悪い	◎植木の刈り込み、刈り込み、低くする。 → 通学路ではない ◎ごみ集積庫の移動。横へ移動 → 通学路ではない	滋賀県	済
10 H24 ~ H27	県道守山中主線	市三宅 2061 ~ 市三宅 2224-1	・少人数だけで登下校する場合、不審者対策が難しい	・県道守山中主線歩道整備 → 施工済 ・保護者送迎で登下校している → 通学路を変更することで対応	滋賀県 教育委員会	済
5 H27	県道木部野洲線	サニーグレスト野洲前	・マンションの地下駐車場から急に車が出てくるため、接触の危険	◎パトライトが作動するよう、管理者に依頼 → 管理者へ連絡	教育委員会	済
11 H24 ~ H27	県道守山中主線 市道竹生比江線	野洲市比江2604 (竹生橋北詰交差点付近)	・右折する時歩道が狭くなっている ・歩道途中にガードレールがないところがある ・工事用進入口を通る際横断時見通しが悪い	・ガードレールと安全確保を県へ要望している → 通学路を変更することで対応 ・少人数のため保護者送迎で登下校している → 通学路を変更することで対応	滋賀県 教育委員会	済
2 H24 ~ H28 R1	市道市三宅線 市道北口線	野洲市市三宅842 -4 (T宇路交差点) 交差点に変わった	・電柱が死角になる ・ガードレールがないところで自転車が通り抜ける ・登校時の車の通行量が多い。 ・信号がないので、道路を横断する児童で混雑する。	・通り抜けできないように対策を実施した → H24.9 済 ・交差点改良実施予定(十字交差点になる予定) → H26.3 済 ◎信号機設置 → 要件を満たせば設置だが調査が必要 → R1 年度 設置済 ・PTA および SG による立番	道路河川課 危機管理課 教育委員会	済
9 H24 ~ H28 R2	市道久野部五之里線	五之里 143-1 ~ 市三宅 259-3	・抜け道として多く自動車を通り抜け、SGともトラブルになっているが、朝は少なく、夕方は多少みられる。	◎PTA、SGによる立番 ◎グリーンベルト → H29年度施工済 ◎通学時間帯、進入禁止の通行規制 → 保留(先ずはグリーンベルト後の効果を把握) → 効果確認	教育委員会 道路河川課 危機管理課	済

17 R6	市道細手富波南線	栄(アベニューとみ) た前道路)	・歩行者の通行帯が狭く、線が消えている。 ・飛び出し坊やが欠損している	・外側線のひき直し → R1年度施工済 ・飛び出し坊やの設置 → R6年度設置済み	道路河川課 教育委員会	済
19 R1 R7	県道木部野洲線	竹生口交差点	・歩行者を保護するものがない。 ・児童が一度に渡れないため、信号機の秒数を減らしてほしいとの要望。	・ガードパイプ設置 → R2年度設置済 ・下校時、青信号の秒数は35秒。時間にはかなりゆとりがあるため、現行のまま。(R7年度)	滋賀県 道路河川課	済
18 R2	市道市三宅竹生外周線	竹が丘団地横の道路	・交通量が多い。スピードを出している車が多く危険。	・カーブにガードパイプ設置 → ガードパイプ設置 R3年度設置済	道路河川課	済
20 R3	市道久野部小南支線	久野部陸橋下	・県道2号線の渋滞を避けるための抜け道となっており、一方通行で見通しが悪い。 ・スピードを出した車面が横断歩道を横切る。	・横断歩道のグリーンベルト化 → 令和4年度施工済 ・横断歩道からの通学路のグリーンベルト化 → 令和4年度施工済	道路河川課	済

21	R3	市道五之里2号線	五之里	・通勤時間に抜け道として使われている。 ・横断歩道のないT字路を横断して登下校している。	・交差点、T字路の路面標示の整備→令和4年度施工済 ・T字路～交差点までの外側線整備→令和4年度施工済	道路河川課 危機管理課	済
24	R4	市道北口線	市道北口線歩道	・歩道にガードレール等がないため危険。	・ガードレール等は転落防止の可能性がある箇所に設置することが通常であるため困難。	道路河川課	済
25	R4	市道市三宅線 市道北口線	市三宅セブンイレブン横交差点	・交差点たまり場にガードパイプ等がないため危険。	・ガードパイプの設置→令和4年度施工済	道路河川課	済
22	R4	・県道大津能登川 長浜線 ・市道北口線	野洲駅北口交差点	・ガードパイプが1箇所ないので事故が起きたとき危険。	・ガードパイプの設置→R5年度施工済み	滋賀県 道路河川課	済
27	R5	市道細手富波南線	アベニューとみた前	・道幅が狭く危険	・グリーンベルトの整備→R6年度施工済 ・歩行者用「とまれ」の標示→R6年度施工済	道路河川課	済
28	R5	市道竹が丘10号線	しみんふくし保育の家竹が丘付近交差点	・変則的な交差点であるがカーブミラーがない。	・カーブミラーの設置→R6年度施工済	道路河川課	済
16	R1 R2 R6 R7	県道木部野洲線	北野小学校前交差点	・歩行者だまりは広いがガードレールがない。 ・竹が丘方面の歩行者だまりが狭い。	◎ガードパイプ設置 → R2年度設置済(竹が丘方面) ※市三宅方面のガードパイプの設置 → R3年度設置済 ・歩行者だまりの拡幅について検討→R7年度拡幅工事計画 ・コミセンのフェンスを下げるのほどうか R7年度工事終了	滋賀県 道路河川課	済
30	R7	県道木部野洲線	GODAの前の薄	・薄に転落する可能性があるため、ポストコーンを設置するなどして、薄が分かるようにしてほしい。	・薄の草刈りを実施。(薄と通路の区別化) R7年度実施済	滋賀県	済
23	R4	市道市三宅竹生線	竹ヶ丘T字路～竹生口交差点	・側溝にふたがないため危険	・ポストコーンの設置→R7年度設置済	道路河川課	済

No	点検年度	路線名	箇所名・住所	通学路状況・危険内容	対策要望内容	事業主体	ハード対策
8	H27 H28	市道久野部東線	学校～久野部の陸橋までの市道	<ul style="list-style-type: none"> <li>・通勤の車が通行するので危険、朝は少なくなつた方は多 少見られる</li> </ul>	<ul style="list-style-type: none"> <li>◎グリーンベルト → H29年度施工済</li> <li>・通行規制 → 保留(先ずはグリーンベルト)</li> <li>・SGの立ち番、見守り</li> <li>・今後、施工予定の県道木部野洲線歩道設置工事及び道路改良工事完了後の道路へ通学ルートを変更する → 保護者や地元自治会と要協議</li> </ul>	<ul style="list-style-type: none"> <li>道路河川課</li> <li>危機管理課</li> <li>教育委員会</li> <li>滋賀県</li> </ul>	未
6	H27 H29	市道久野部竹田線	増田器科機械前、京セラ敷地東フェンス付近のスクールゾーン	<ul style="list-style-type: none"> <li>・排水溝の金網がつまると水はけが悪くなり、天候により危険になる。</li> </ul>	<ul style="list-style-type: none"> <li>・定期的に清掃 → 協議必要</li> <li>・土除去か、コンクリートに(市と京セラで相談) → 協議必要</li> <li>・側溝に孔をあける → H29年度施工済</li> <li>・今後、施工予定の県道木部野洲線歩道設置工事及び道路改良工事完了後の道路へ通学ルートを変更する → 保護者や地元自治会と要協議</li> </ul>	<ul style="list-style-type: none"> <li>道路河川課</li> <li>滋賀県</li> </ul>	未
1	H27 R4	市道市三宅小南線	行畑隧道西信号～市三宅三番交差点～北野小学校交差点	<ul style="list-style-type: none"> <li>・ゆるくカーブしており、見通しも良くない。</li> <li>・登校時の車の通行量が多いが速度規制がないため危険</li> <li>・奥野印刷横の川の柵が途切れている。</li> </ul>	<ul style="list-style-type: none"> <li>◎速度制限(40m/h以下の走行の表示が必要) → 検討中</li> <li>・S字カーブ部分にガードパイプ設置 → H5年度施工済</li> <li>・隙間を埋めるためのポストコーンを設置 → 検討</li> </ul>	<ul style="list-style-type: none"> <li>危機管理課</li> <li>道路河川課</li> </ul>	未

3	H27 H29	市道小篠原福辻線	久野部エスリード前の道路	<ul style="list-style-type: none"> <li>・一方通行を逆送する車がある。</li> <li>・車が速度を出して危険</li> </ul>	<ul style="list-style-type: none"> <li>・電柱2本を1本にできないか。 → 困難</li> <li>・時速40kmを時速30kmに変更 → 地元同意が必要</li> <li>・駐車禁止の強化 → 検討中</li> <li>・一方通行表示を分かりやすく → 検討中</li> <li>・通学路や速度落とせの路面表示 → 要望していく</li> <li>・路駐にはポストコーン設置 → 困難</li> </ul>	<ul style="list-style-type: none"> <li>危機管理課</li> <li>道路河川課</li> </ul>	未
7	H27	県道大津能登川長浜線	中学校通学路 雷波甲北信号より西側橋上歩道	<ul style="list-style-type: none"> <li>・自転車通学の中学生が、橋上の歩道を通るのに狭くて危険。通行者が行き交うことはできない。</li> </ul>	<ul style="list-style-type: none"> <li>◎歩道拡張可能か → 本格的な拡張整備については今後の課題</li> <li>・中学校へ注意喚起。利用方法指導。 → 中学校へ安全指導依頼中</li> </ul>	<ul style="list-style-type: none"> <li>滋賀県</li> <li>教育委員会</li> </ul>	未

12	市道寺角宮の前線	屯倉神社付近	・竹か丘からと農道から流入する車で危険	・通行規制 → 要望中	危機管理課	未
13	市道縄手富波南線 他	栄集落内道路	・上屋側からの車が通り抜けに使用して、狭くて見通しが悪く危険	・通行規制等 → 要検討	危機管理課	未
14	県道木部野洲線	北野小学校前交差点 ～久野部交差点	・危険箇所No6とNo8を迂回する通学ルート	◎歩道設置工事及び道路改良工事 → 施工中 ※工事完了後の道路を通学ルートとするかは、保護者や地元自治会との協議が必要	滋賀県	未
15	R1 市道市三宅竹生線	市三宅 370-1 竹ヶ丘と市三宅分かれるT字交差点	・交通量が増えている	・信号機設置 → 要望中 ・横断歩道の設置 → 困難	危機管理課	未
26	R4 R6 県道木部野洲線	北野小学校交差点 ～竹生口交差点の歩道	・ガードレールがないので危険。	・ガードレールの設置 → 困難 ・道路に凹みがあり、水撥ねが起きる → 修繕ができるか検討	滋賀県	未
29	R6 市道富士見台・野洲平通学路	富士見台・野洲平 十字路	・期の時間帯、県道2号線の抜け道として利用する車が多く、十字路が特に危険。	・色つきの十字路を路面標示として引くことを検討。	道路河川課	未
31	R7 市道久野部東線	歩道橋付近	・多くの児童が登下校している。車も通る時があり、車を避けようとして溝に転落する危険性あり。何かしらの対策はできないかとの要望。	・今までに事故やヒヤリハットの報告はなし。この道の危険性を考慮した上で対策について検討。	道路河川課	未

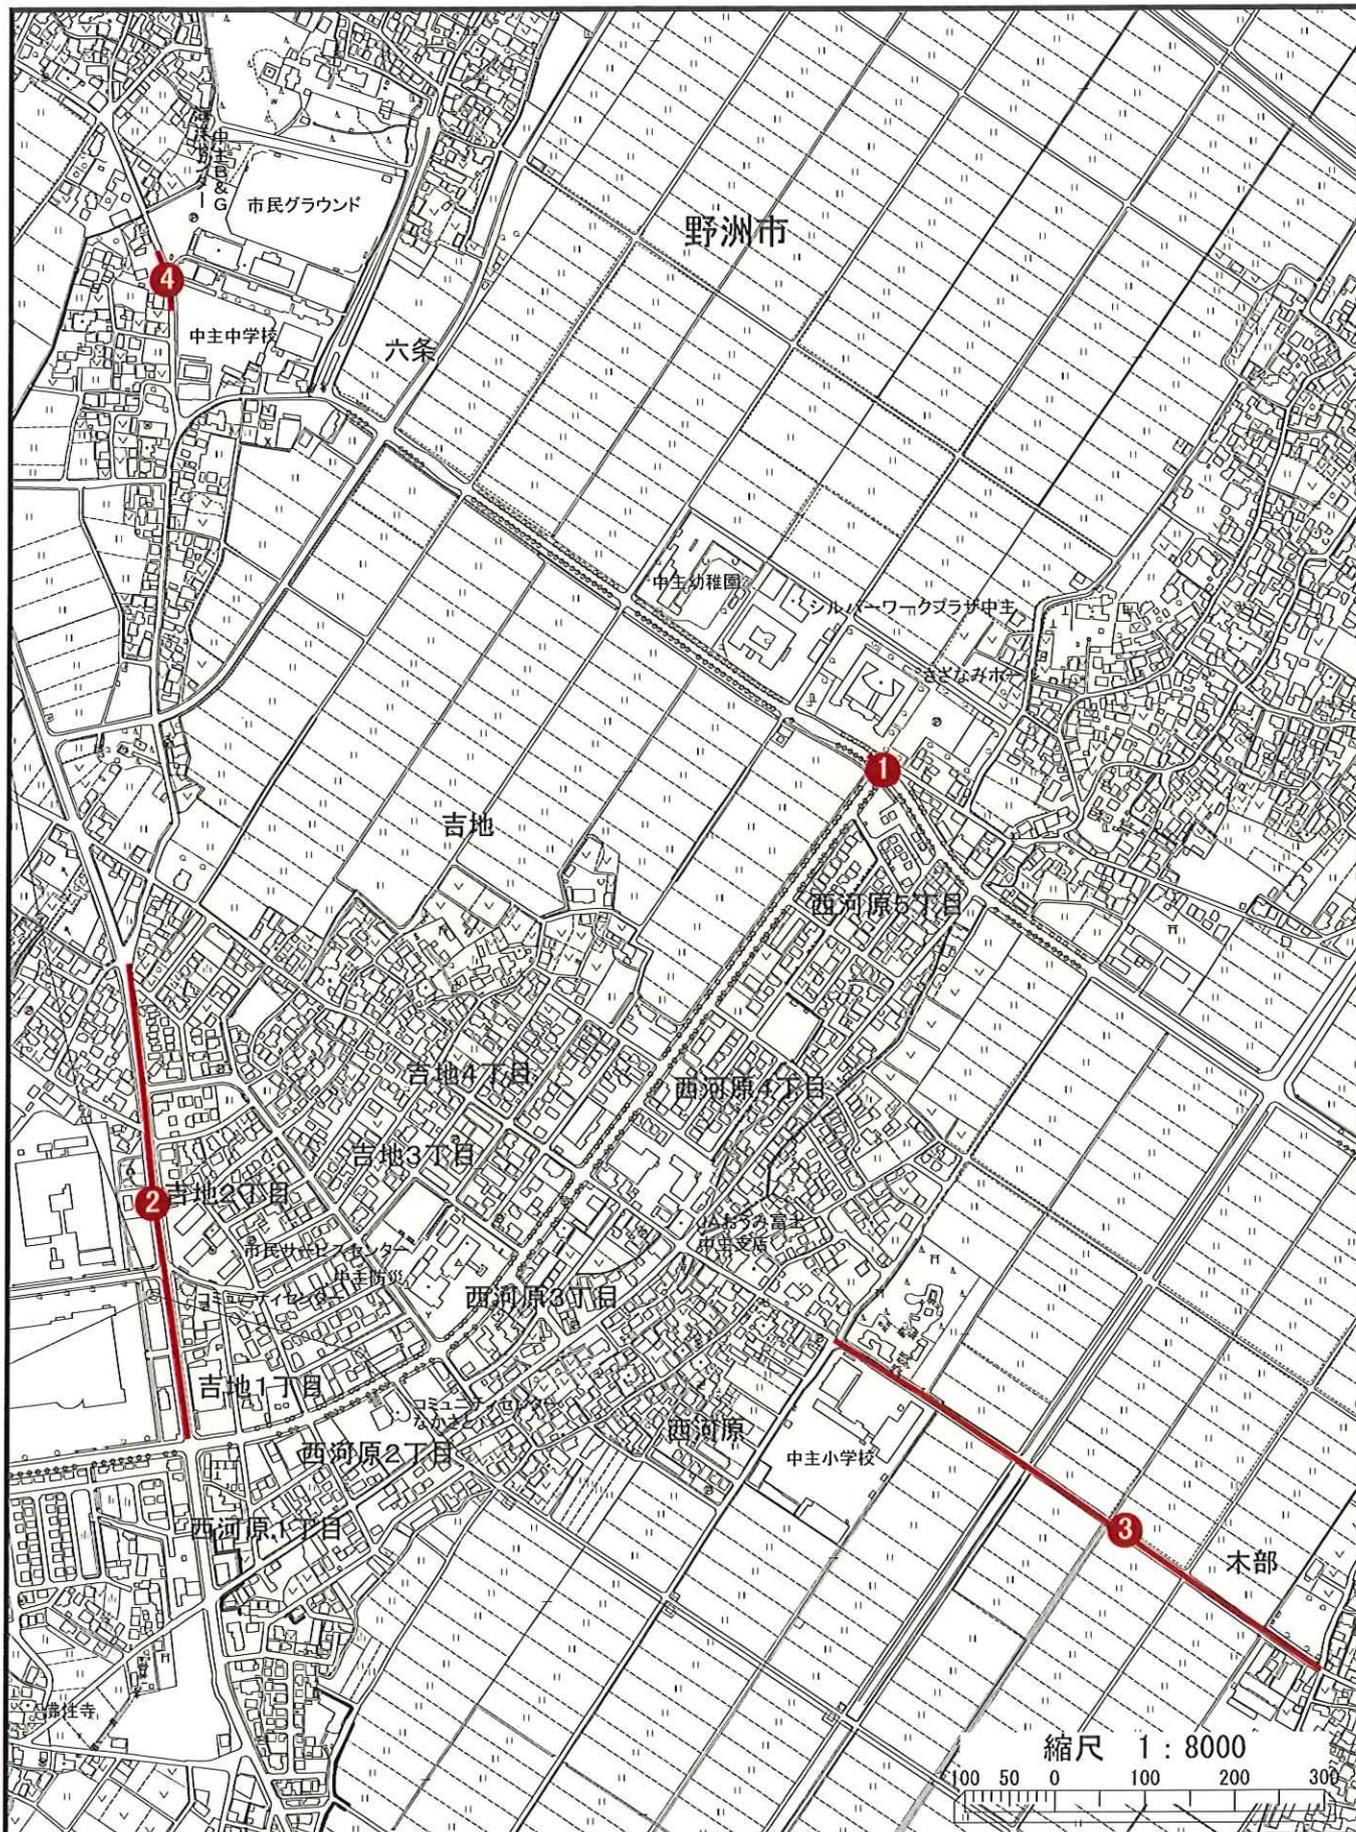
# 中主中学校対策必要箇所図

No.	点検年度	路線名	箇所名・住所	通学路状況・危険内容	対策内容	事業主体	ハード対策
1	—	県道近江八幡守山線 市道乙窪比留田線	豊積の里前交差点	・交差点の形状が直角交差でなく見通しが悪い ・豊積の里から比留田地区の方向には歩道が切れている ※横断歩道上での自転車と自動車の引っ掛け事故が多い	・横断歩道のグリーンペイント化 → <b>施工済</b> ・交差点形状の見直し → 検討中	滋賀県 道路河川課	未
2	—	市道野洲マイアミ線	イオンタウン野洲からガソリンスタンドの間	・吉地地区からの路地及びガソリンスタンドから出てくる箇所は見通しが悪い ※中学校へ向かう登校生徒の自転車と自動車の引っ掛け事故が多い	・吉地地区から出てくる交差点を一時停止の規制 → 検討中 ・ガソリンスタンドから出てくる運転手への注意喚起 → 依頼中	危機管理課 教育委員会	未
3	—	市道上屋西河原線	木部	・中学生の通学ルートとなっている。 ・幅員が狭い危険。	・市道の拡充	道路河川課	未
4	—	市道六条下堤線	中主中駐輪所からの出口付近	・水路に落ちる可能性があり危険。(車道と水路が坂になっている)	・水路のふたがけ → 困難 ・ガードパイプ等、転落防止対策 → 検討	道路河川課	未
5	R7	国道477号井口バス停留場前	井口バス停留場前	・交通量が多いが、横断歩道に信号がついていないため、危険。	・ある程度の基準を満たさないと信号の設置は困難。(全ての横断歩道に信号機を設置することになってしまいます。) → この横断歩道の前後に須原口、六条の信号機があるので、どちらからかを渡ることを推奨。	守山警察	済
6	R7	市道乙窪比留田線	中主防災コミセン横	・コミセン横の樹木が生い茂り、車の見通しが悪く危険。	・カーブミラー、飛び出し坊や設置済み。見通しの悪さはあるが、樹木の生い茂りが問題ではない。	道路河川課 教育委員会	済

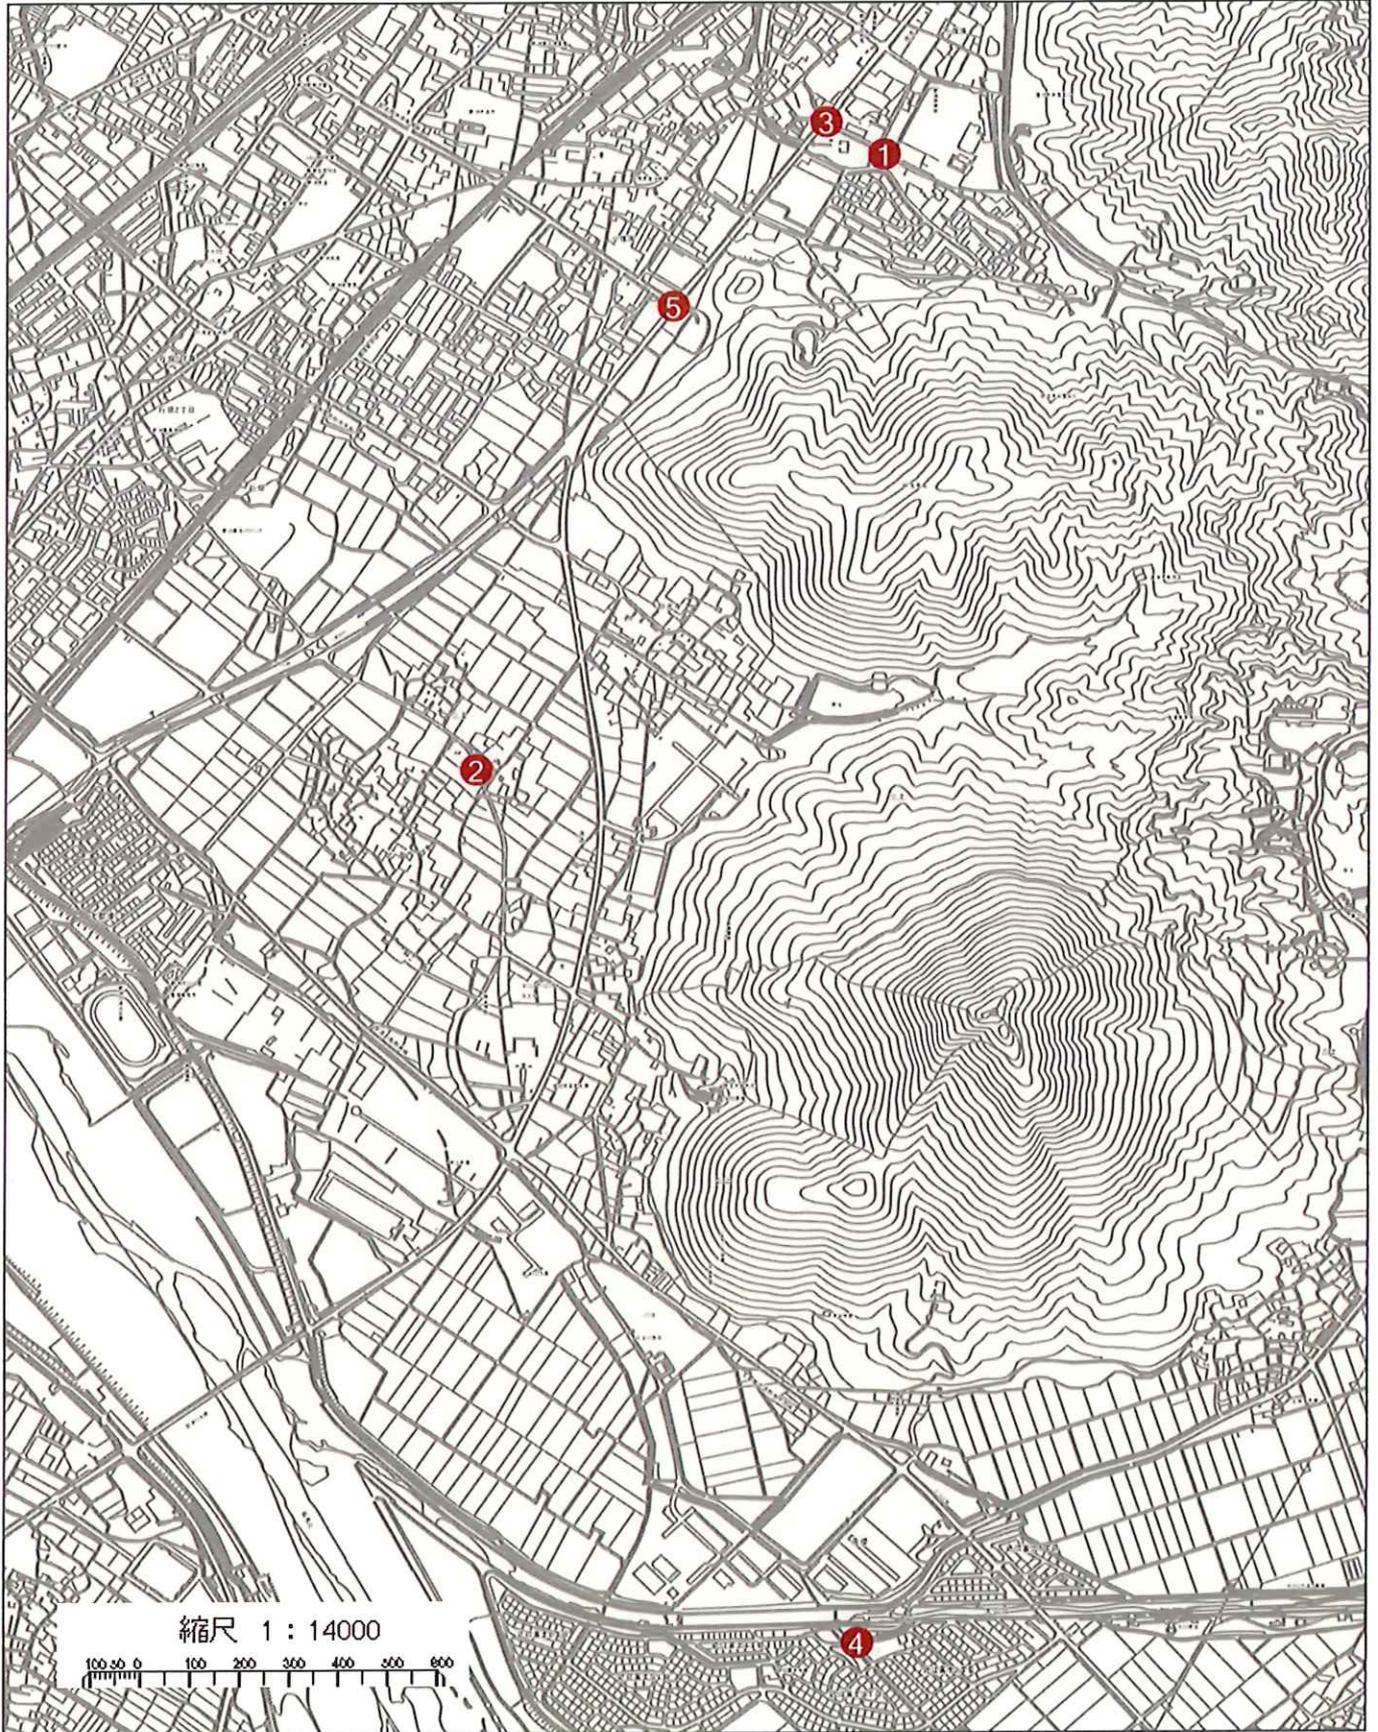
# 野洲中学校対策必要箇所図

No.	点検年度	路線名	箇所名・住所	通学路状況・危険内容	対策要望内容(◎多い意見)	事業主体	ハード対策
1	29	国道8号線～野洲中学校 市道小徳原山の脇線	野洲中学校交差点～野洲中学校	・特に一斉下校時に生徒が集中し危険 ・野洲中学校に隣接して開発区域となっており、通行車両が増える	・青信号の延長 → H25に8秒延長済 ・教職員により下校指導 → 済 ・開発業者により3m歩道が設置予定 → F3年度設置済 歩道設置後の状況を注意深く把握する必要がある ・三上学区の生徒は、通学ルートを交え野洲中学校交差点に集中しないようにする。 → 開発業者による迂回ルート整備後 ・国道8号線交差点に車止めの設置 → R2年度施工済み	危機管理課 道路河川課 教育委員会	済
4	—	市道南桜住宅2号線 市道小富士線	松林公園前	・細い道(下り坂)から自転車止まらずに車道・歩道に出ることがあるため危険。(開発が始まっており、見通しが悪くなっている。)	・カーブミラーなどを設置 → 路面表示を設置 ・児童生徒への交通安全指導の徹底	道路河川課 教育委員会	済
2	—	市道三上市三宅線	大中小路公民館 太田商店～R8	・カーブで見通しが悪い。通勤時間帯の交通量が多い。 ・交通規制(7～9時)を守らない車が多い。	・歩道整備 ・取り締まり強化	道路河川課 危機管理課	未

3	R4 R6	国道8号線	野洲中学校交差点	<ul style="list-style-type: none"> <li>・信号の時間が短い。</li> <li>・小篠原台の児童が増えていることから中学生の登下校と重なり危険。</li> </ul>	<ul style="list-style-type: none"> <li>・信号機の秒数変更→調査検証が必要</li> <li>警察による交通量調査実施 R4.10.19</li> <li>小中学生の交錯は一切なし、主道路8号線に対して、従道路の交通量が圧倒的に少なく信号秒数を調整する案は得策ではない。→ R7年度 ポラード1本追加を検討</li> <li>・SG、保護者、地域の見守り強化</li> <li>・児童生徒への交通安全指導の徹底</li> <li>・歩道の設置の計画済。</li> <li>・角の空き地が市有地であるため、たまり場を設置するなどを検討→整備を進めるためには事業化する必要あり。(R8年度以降事業化実施予定)</li> </ul>	教育委員会	未
5	R6	国道8号線	野洲駅口交差点 (マグドナルド交差点)	<ul style="list-style-type: none"> <li>・北側交差点に信号待ちのたまり場がなく、危険。</li> </ul>	<ul style="list-style-type: none"> <li>・グリーンベルト→基本的に歩行者のための設置であるため、不可</li> <li>・自転車通行可の標識一着しく交通量が多い場所ではないため、不可</li> <li>・生徒会と守山警察が協力して啓発活動を実施。</li> </ul>	国土交通省	未
6	R7	ナフコの裏	ナフコの裏	<ul style="list-style-type: none"> <li>・ナフコ裏を中学生が車道を自転車を通る際に、住宅地から車が出にくく、接触が危険。グリーンベルトを引いたり、歩道へ自転車通行可の標識を設置したりすることは可能か。</li> </ul>		教育委員会 守山警察	未

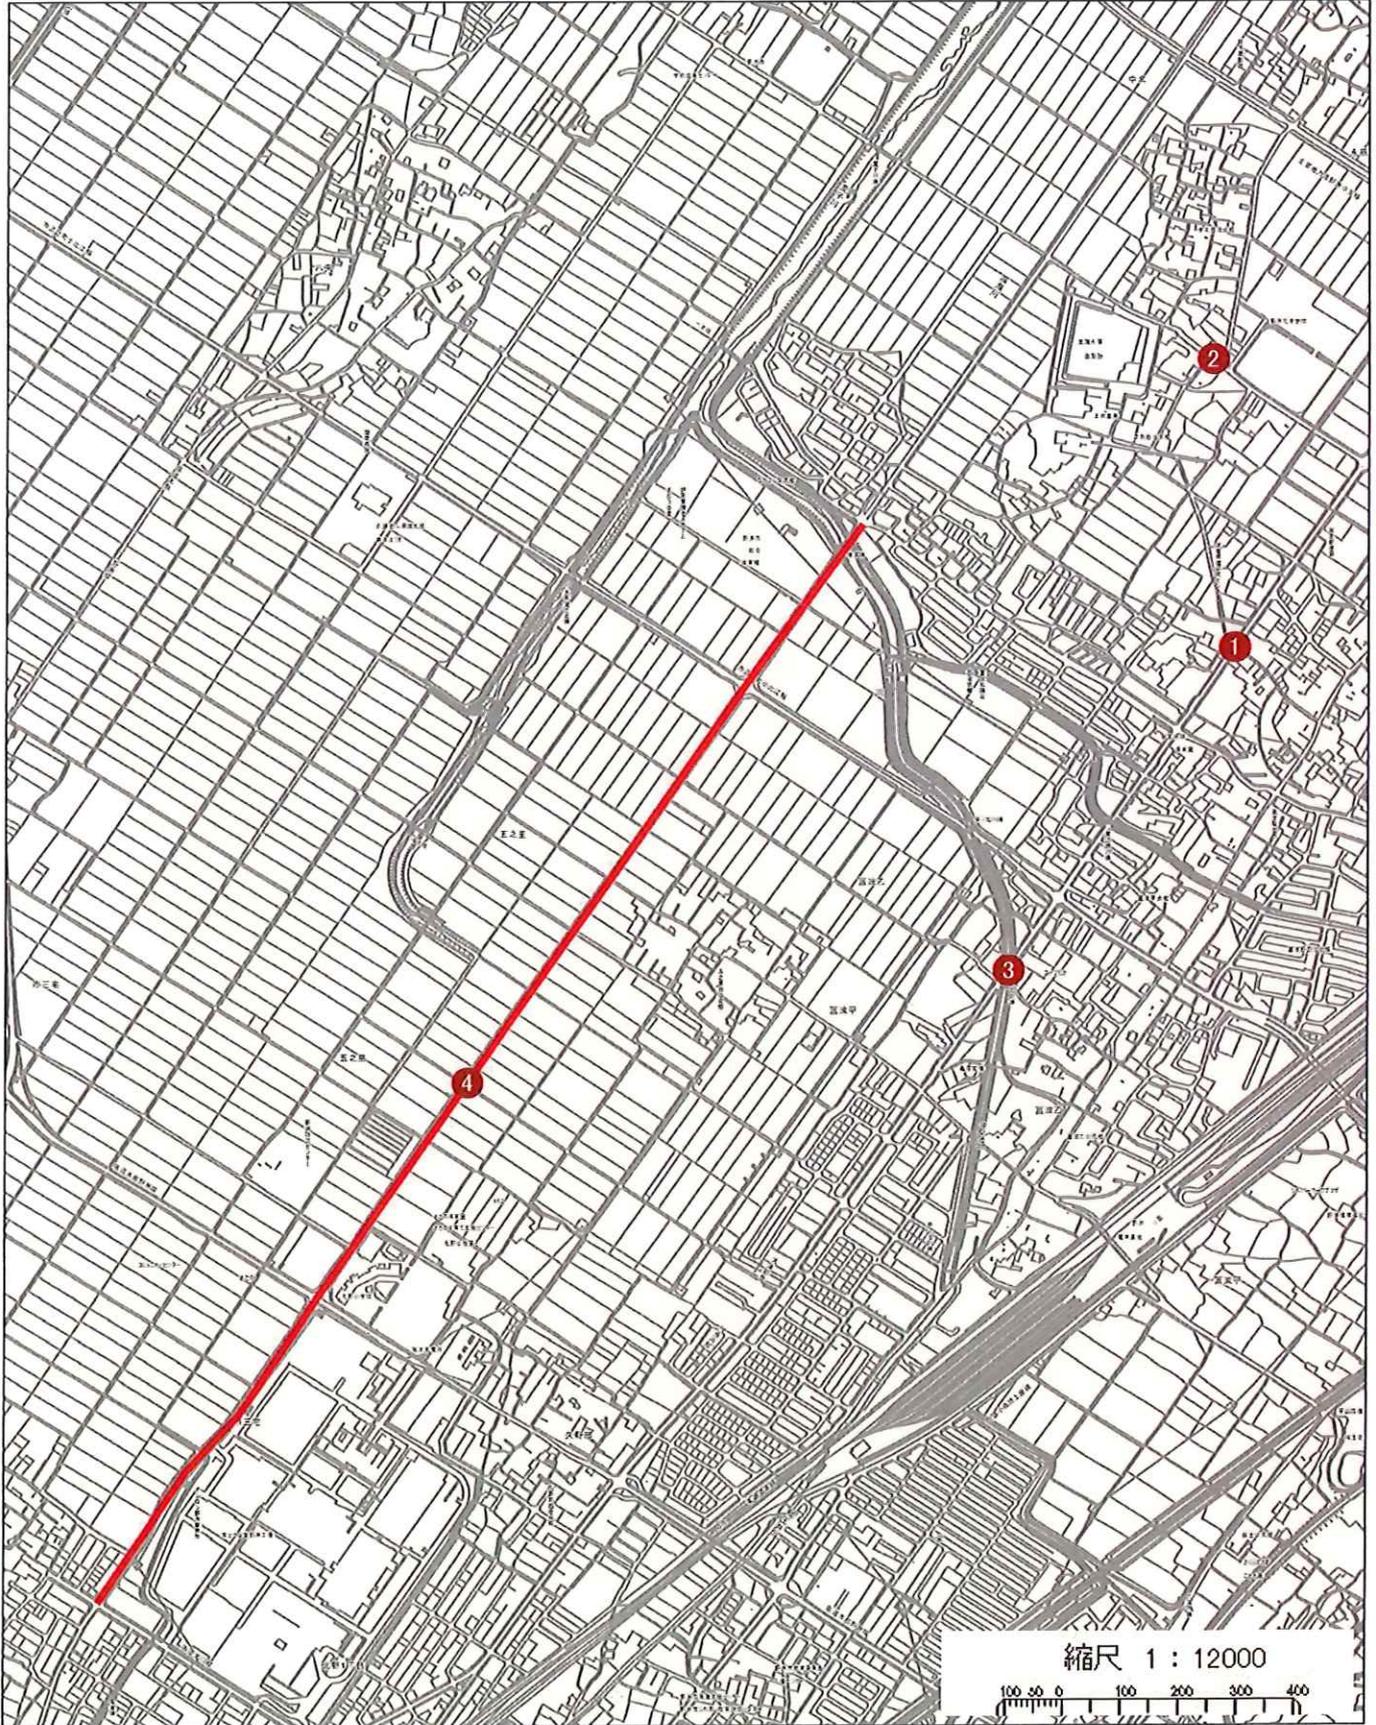
# 野洲北中学校対策必要箇所図

No.	点検年度	路線名	箇所名・住所	通学路状況・危険内容	対策要望内容(◎多い意見)	事業主体	ハード対策
1	—	県道大津能登川長浜線 市道上町江部線	県道大津能登川長浜線と市道上町江部線交差点	<ul style="list-style-type: none"> <li>・交通量の多い県道大津能登川線を横断して危険</li> </ul>	<ul style="list-style-type: none"> <li>・横断歩道のグリーンベルト化 → 施工済</li> </ul>	道路河川課	済
4	R6 R7	県道市三宅小南線	北野小から総合体育館前の歩道	<ul style="list-style-type: none"> <li>・自転車による交通事故が多発。</li> <li>・中学生は歩道を自転車で通行することができないため、朝の通学時は非常に危険。</li> </ul>	<ul style="list-style-type: none"> <li>◎自動車通行可の標識を設置 R7年度施工済</li> <li>◎青破線を引き、歩道内を分離 R8年度以降施工予定</li> </ul>	守山警察 道路河川課	済
2	—	市道上屋西河原線	北中学校前	<ul style="list-style-type: none"> <li>・白線が消えているため修繕が必要。</li> </ul>	<ul style="list-style-type: none"> <li>・白線の修繕→検討 R8年度実施予定</li> </ul>	道路河川課	未
3	R5 関係機関のみ	県道大津能登川長浜線	中学校通学路 富波甲北信号より西側橋上歩道	<ul style="list-style-type: none"> <li>・自転車通学の中学生が、橋上の歩道を通るのに狭くて危険。通行者が行き交うことはできない。</li> </ul>	<ul style="list-style-type: none"> <li>・今後橋の修繕を予定。歩道の幅がでできないか検討 R5年度一関係者のみで点検実施</li> <li>・中学校へ注意喚起。利用方法指導。 ←中学校へ安全指導依頼中</li> </ul>	滋賀県 教育委員会	未
