地下貯蔵タンクの新基準

地下タンク等の油漏れ事故事例

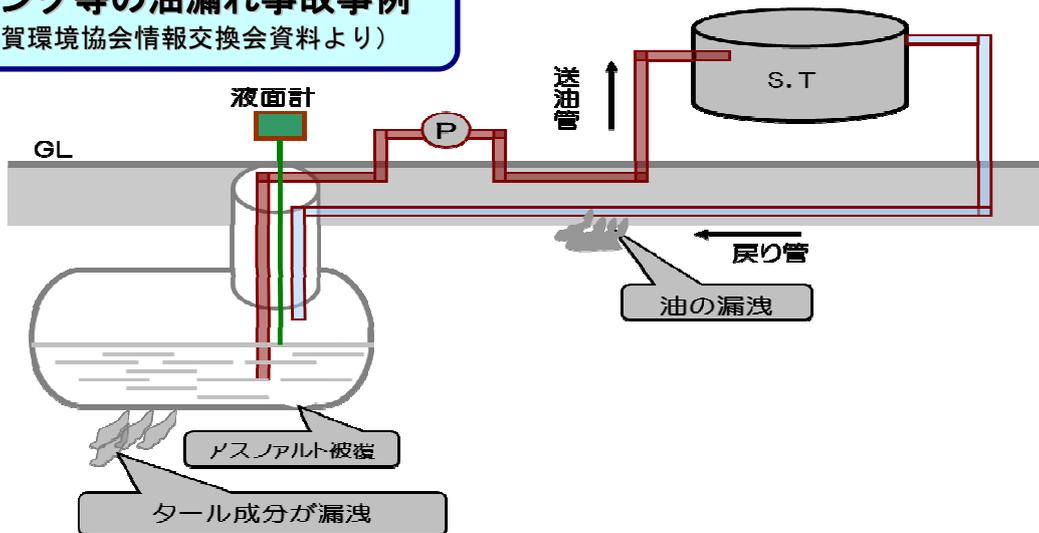
(状況)

- ① 地下埋設タンクの送油配管(埋設)からA重油が、漏洩。
- ② タンク外装表面からタール成分の漏洩もあり、漏洩した油がタンク近くの擁壁から浸み出して、道路側(兼用水路)へ流出した。

(原因)

タンクの点検により異常が発見されていたが、対応できていなかった。

(対策)

- ① タンク、配管を地上化し、漏れの点検が容易になるようにした。
- ② 重油で汚染された土壌は入れ替えた。
