# 危険なバス停について（野洲市）

近江鉄道株式会社  
自動車部

# 危険なバス停一覧（野洲市内）

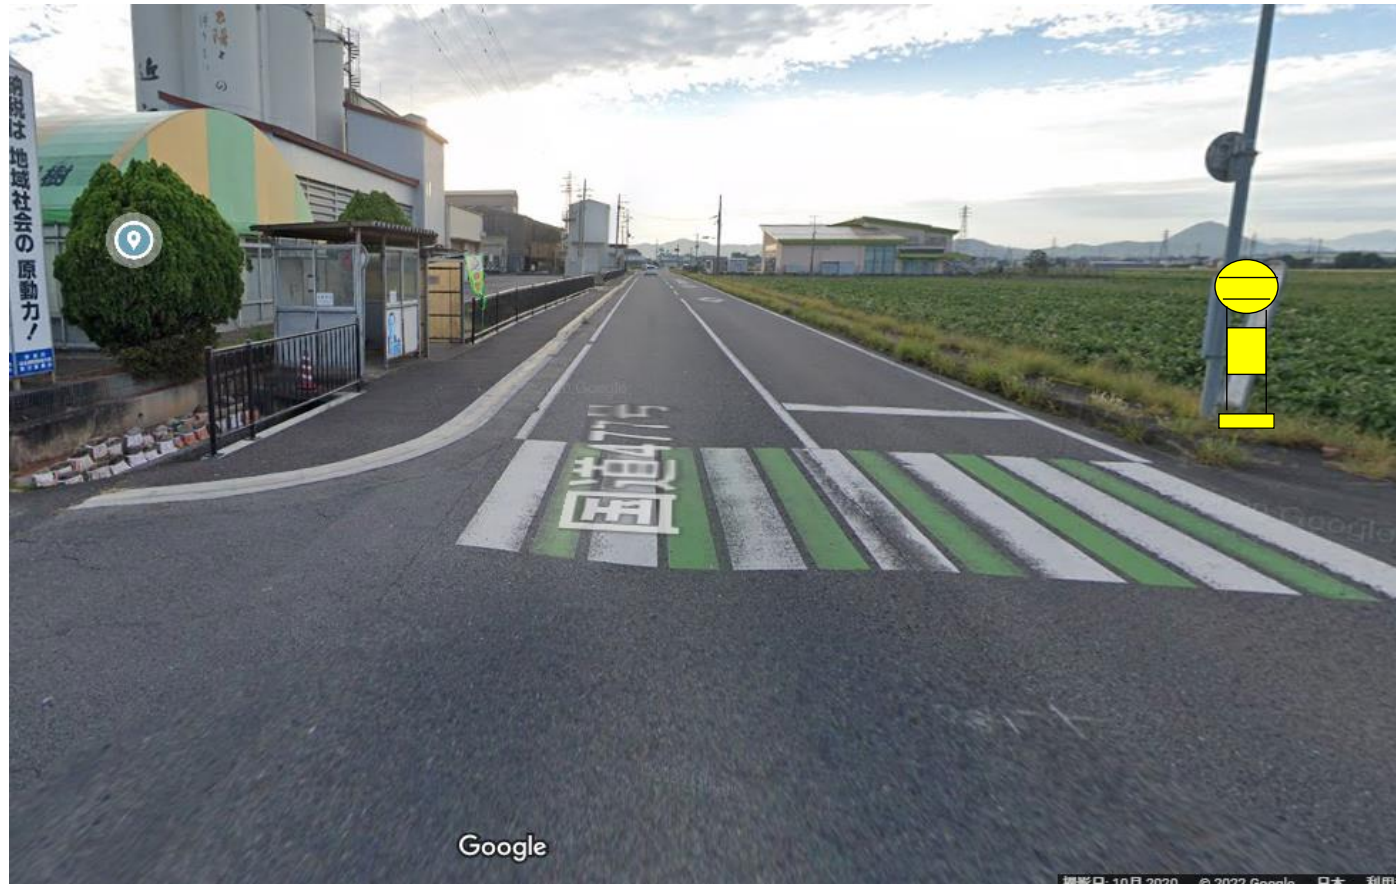
バス停留所名	井ノ口（往路）	ランク	A	道路管理者	滋賀国道事務所	作成日	2022年5月22日
--------	---------	-----	---	-------	---------	-----	------------

交通環境	バスが停留所に停車時、横断歩道にその車体がかかる
------	--------------------------

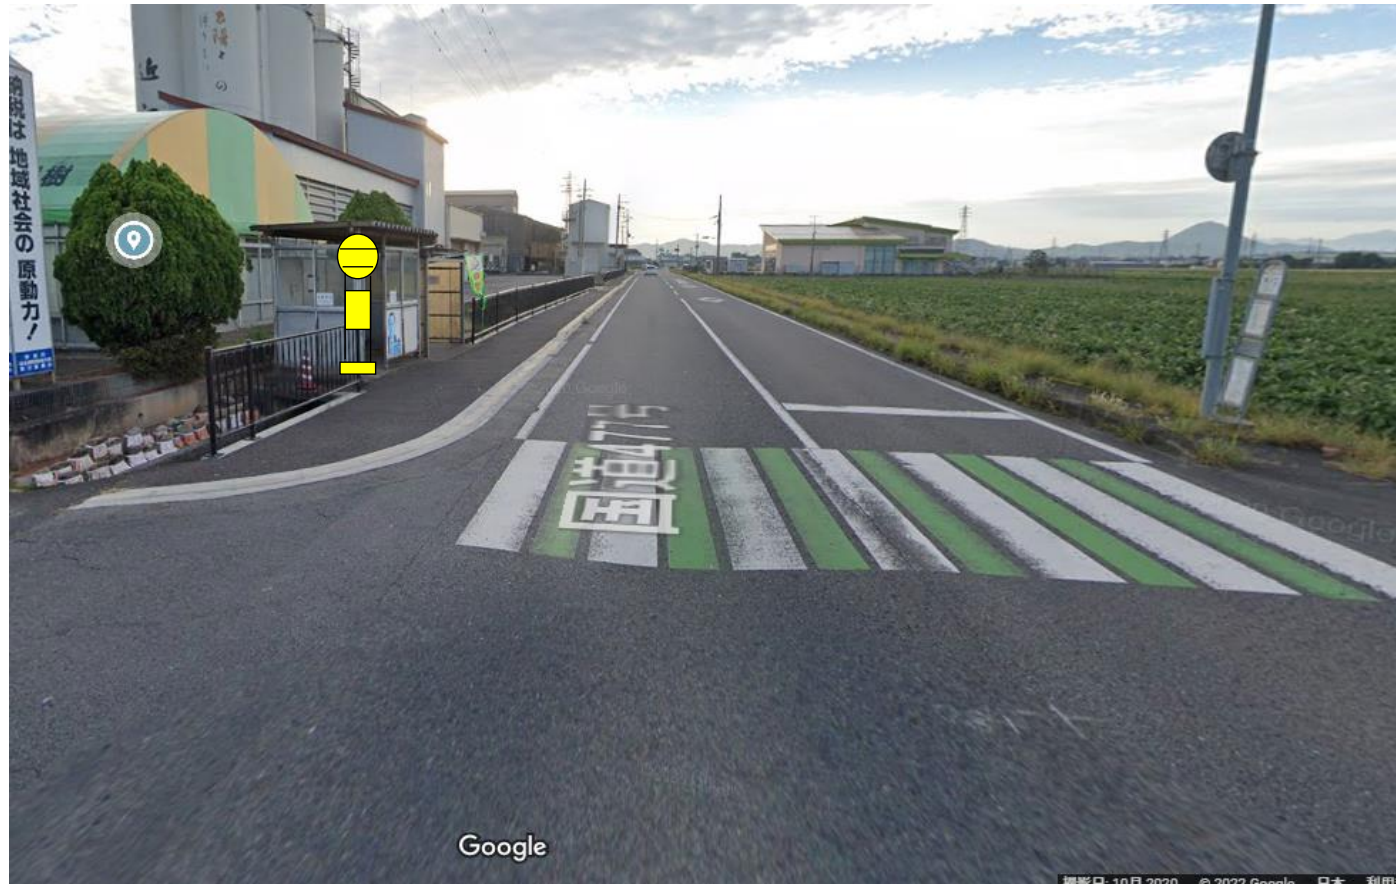
バス停留所名	井ノ口（復路）	ランク	A	道路管理者	滋賀国道事務所	作成日	2022年5月22日
--------	---------	-----	---	-------	---------	-----	------------

交通環境	バスが停留所に停車時、横断歩道にその車体がかかる
------	--------------------------

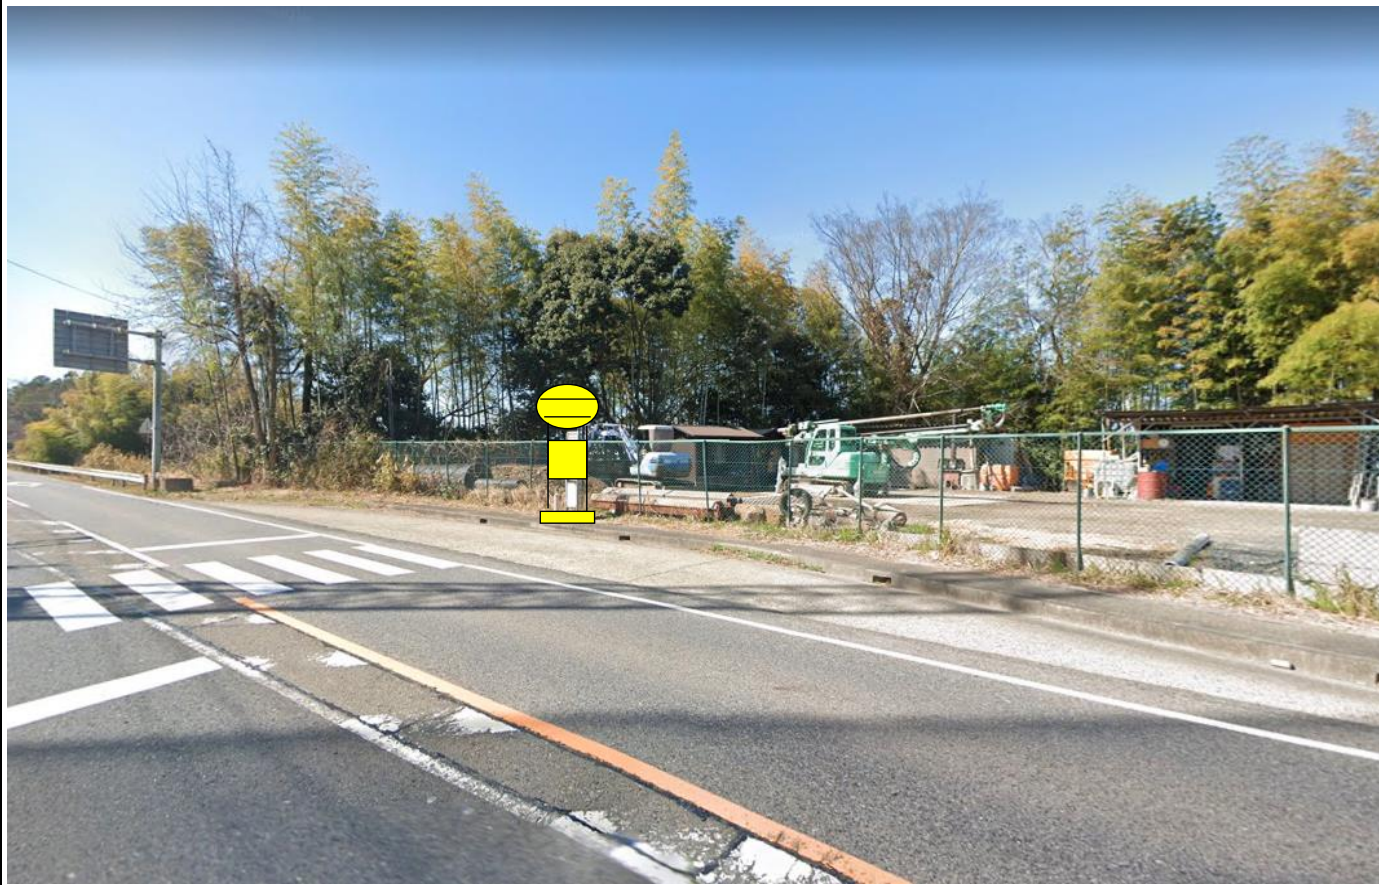
バス停留所名	辻町（往路）	ランク	A	道路管理者	滋賀国道事務所	作成日	2022年5月22日
--------	--------	-----	---	-------	---------	-----	------------

交通環境	バスが停留所に停車時、横断歩道にその車体がかかる
------	--------------------------

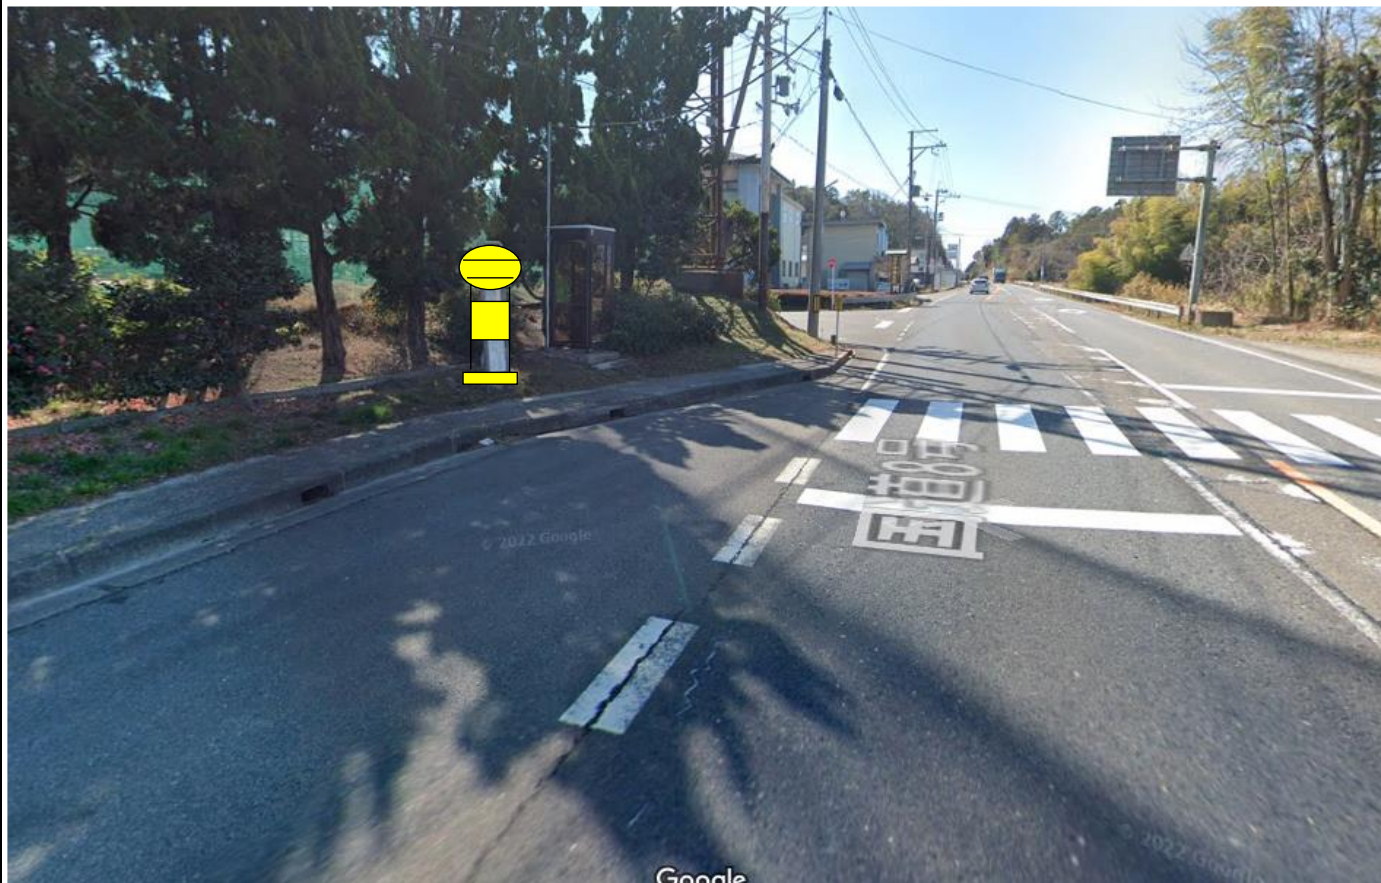
バス停留所名	辻町（往路）	ランク	A	道路管理者	滋賀国道事務所	作成日	2022年5月22日
--------	--------	-----	---	-------	---------	-----	------------

交通環境	バスが停留所に停車時、横断歩道にその車体がかかる
------	--------------------------

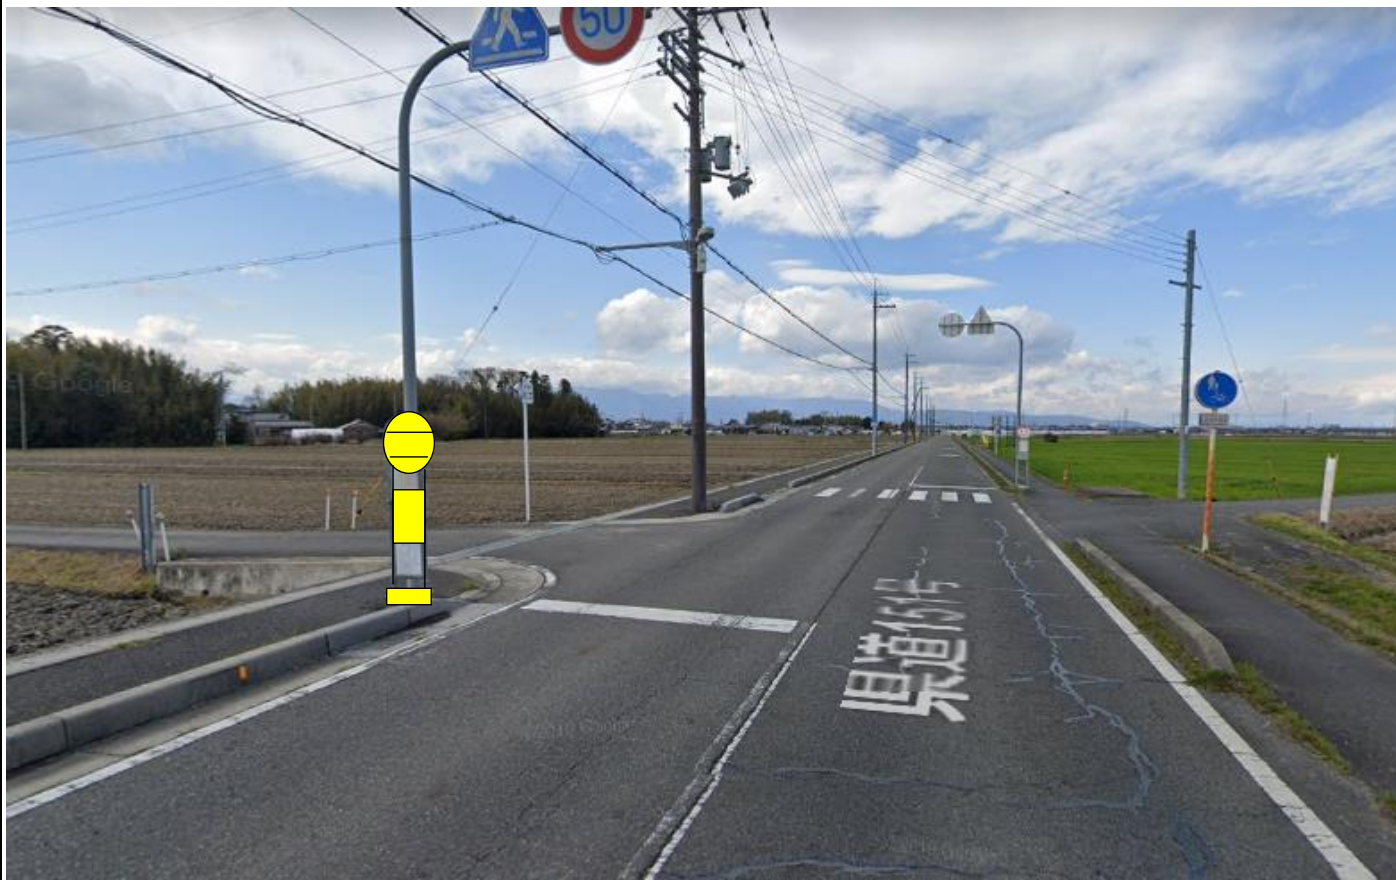
バス停留所名	比江（往路）	ランク	B	道路管理者	南部土木事務所	作成日	2022年5月22日
--------	--------	-----	---	-------	---------	-----	------------

交通環境	バスが停留所に停車時、交差点内にその車体がかかる
------	--------------------------

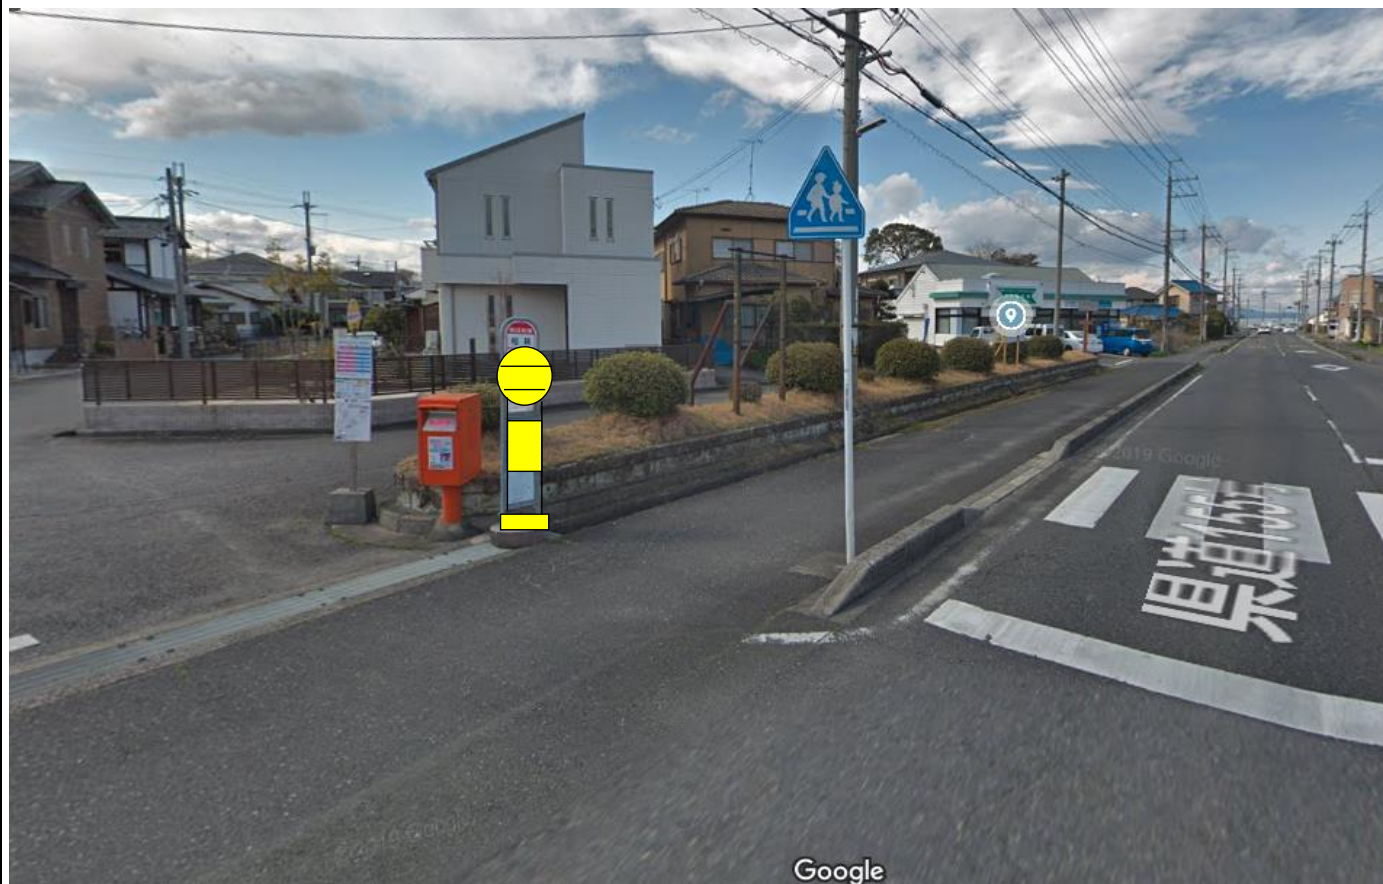
バス停留所名	松林（往路）	ランク	A	道路管理者	南部土木事務所	作成日	2022年5月22日
--------	--------	-----	---	-------	---------	-----	------------

交通環境	バスが停留所に停車時、横断歩道にその車体がかかる
------	--------------------------

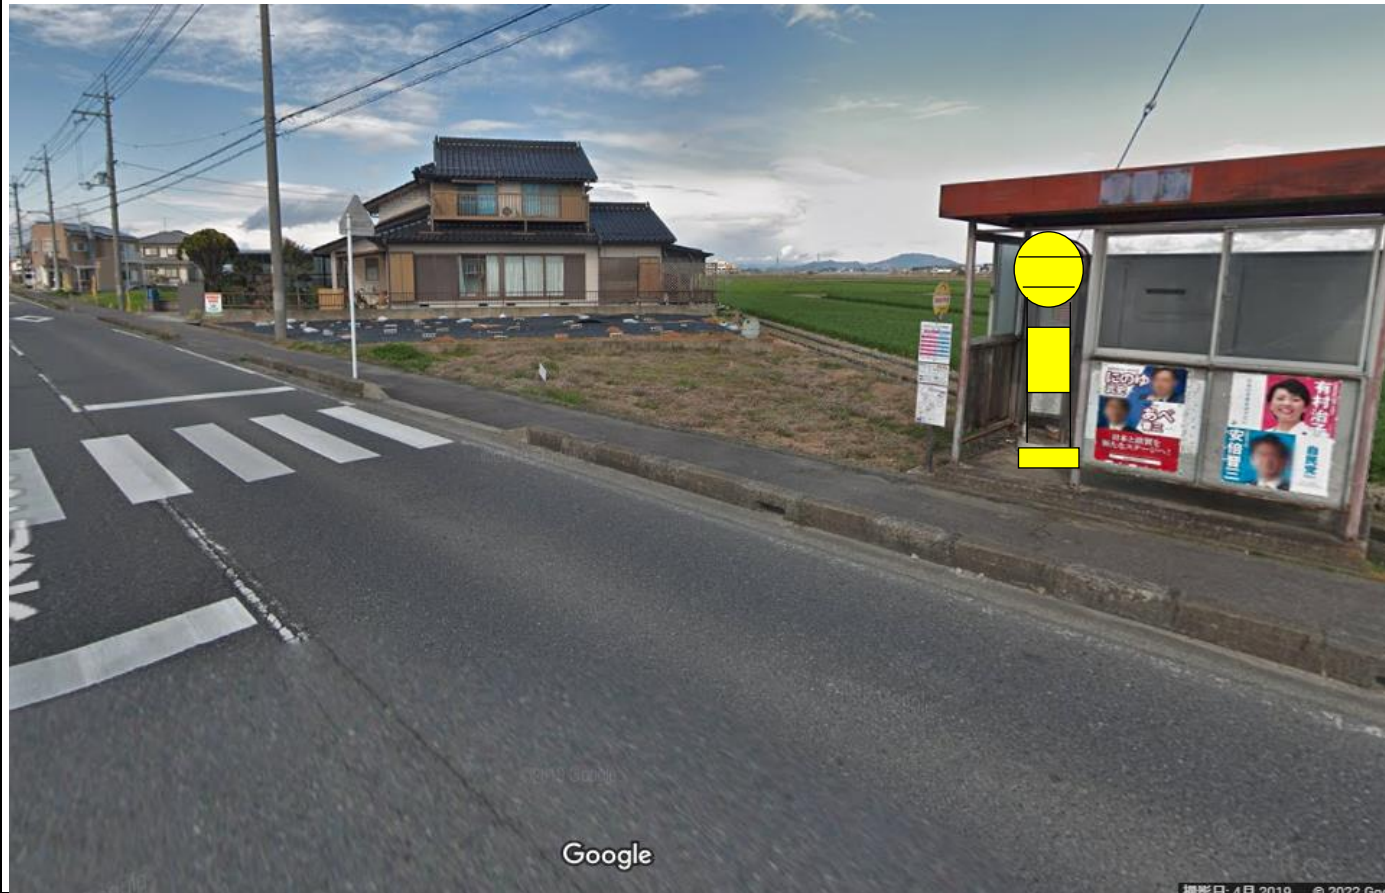
バス停留所名	松林（復路）	ランク	A	道路管理者	南部土木事務所	作成日	2022年5月22日
--------	--------	-----	---	-------	---------	-----	------------

交通環境	バスが停留所に停車時、横断歩道にその車体がかかる
------	--------------------------

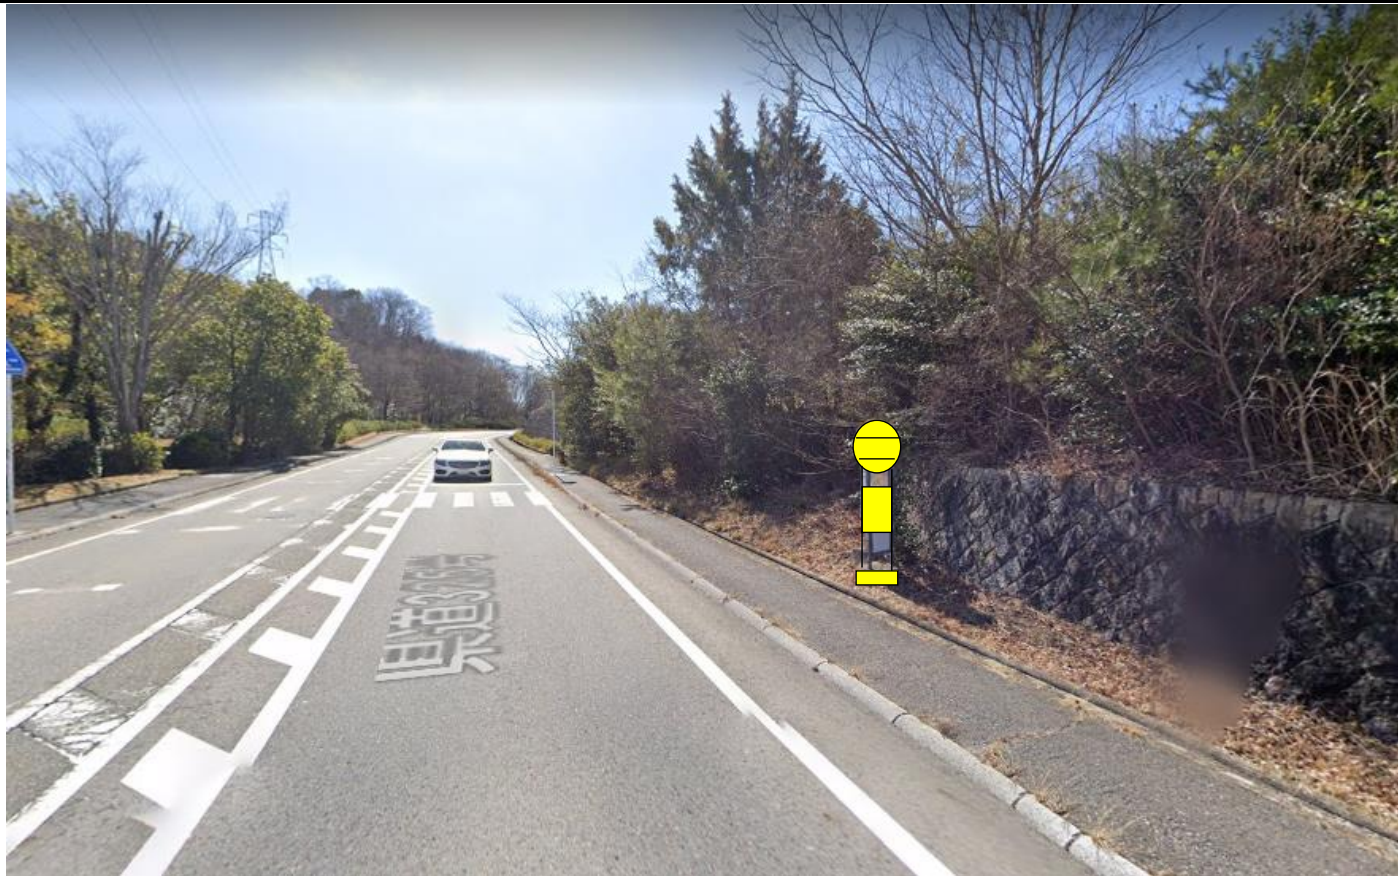
バス停留所名	総合教育センター（国道向き）	ランク	B	道路管理者	南部土木事務所	作成日	2022年5月22日
--------	----------------	-----	---	-------	---------	-----	------------

交通環境	バスが停留所に停車時、横断歩道から5 m以内にその車体がかかる
------	---------------------------------
