国指定史跡「永原御殿跡」

本丸「南之御門」発掘調査現地説明会 資料

令和3年2月27日(土)  
野洲市教育委員会文化財保護課

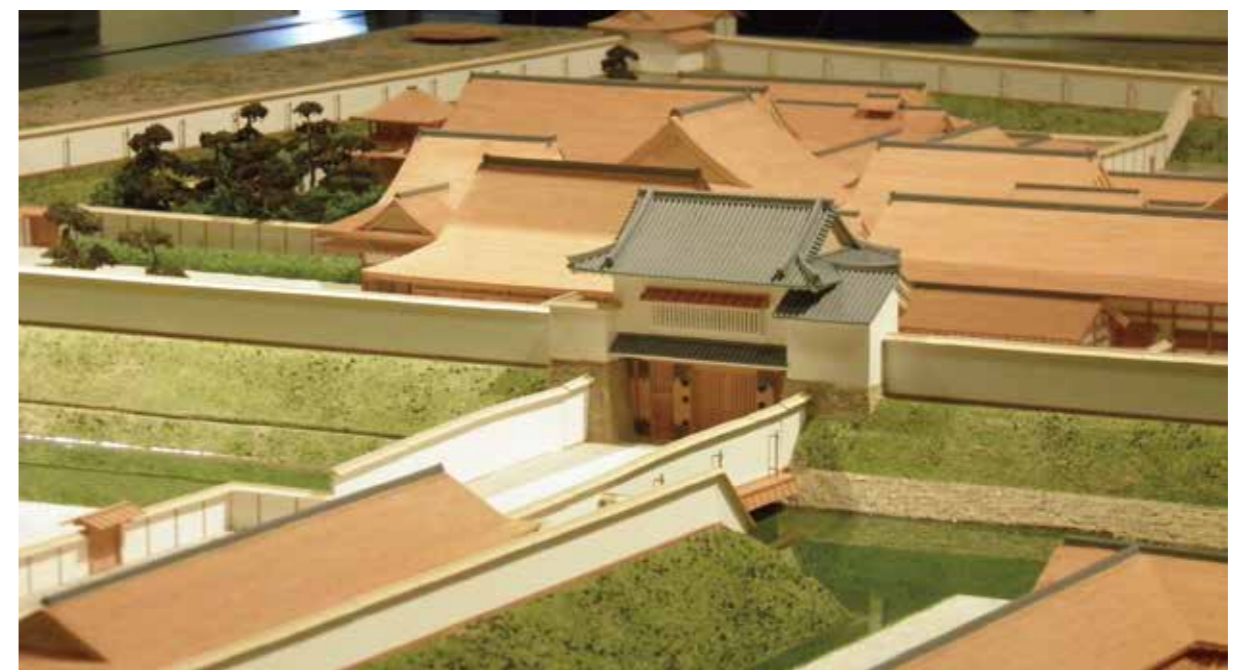
永原御殿復元模型(野洲市歴史民俗博物館常設展示)本丸「南之御門」

門西側の石垣は、現状で約0.8mの高さの残存であるが、本来は2.5m程度の高さが存在したとみられる。野洲市歴史民俗博物館の永原御殿復元模型は、中井家「指図」から建物を復元している。これらを参考にすれば、高さおよそ8m程度の櫓門が存在していたと考えられる。
