国指定史跡「永原御殿跡」

本丸「乾角御矢倉」発掘調査現地説明会資料

令和5年3月18日（土）
野洲市教育委員会文化財保護課

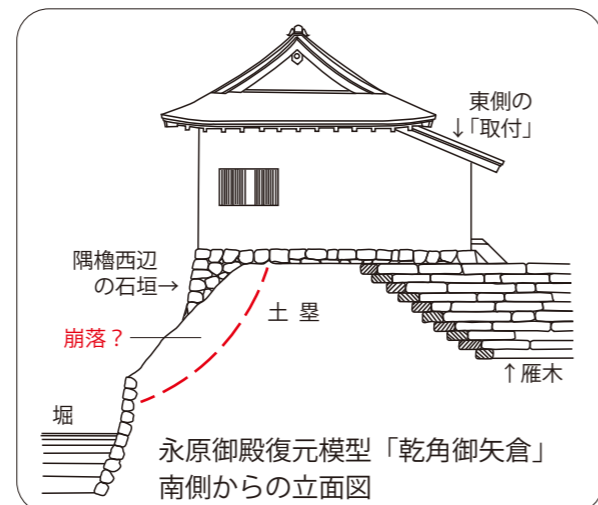
▲隅櫓の北辺と西辺の基礎には、本来は石垣が構築されていたと考えられる。記録では、寛文二年（1662）の大地震で永原御殿の隅櫓が倒壊したとされる。調査でも本来の土塁の土層が崖状になっており、大規模な斜面崩落を起して建物が倒壊したようだ。寛文十年（1670）の御殿改修の時にこの部分の土塁が修復され、発掘調査でもその痕跡を確認している。

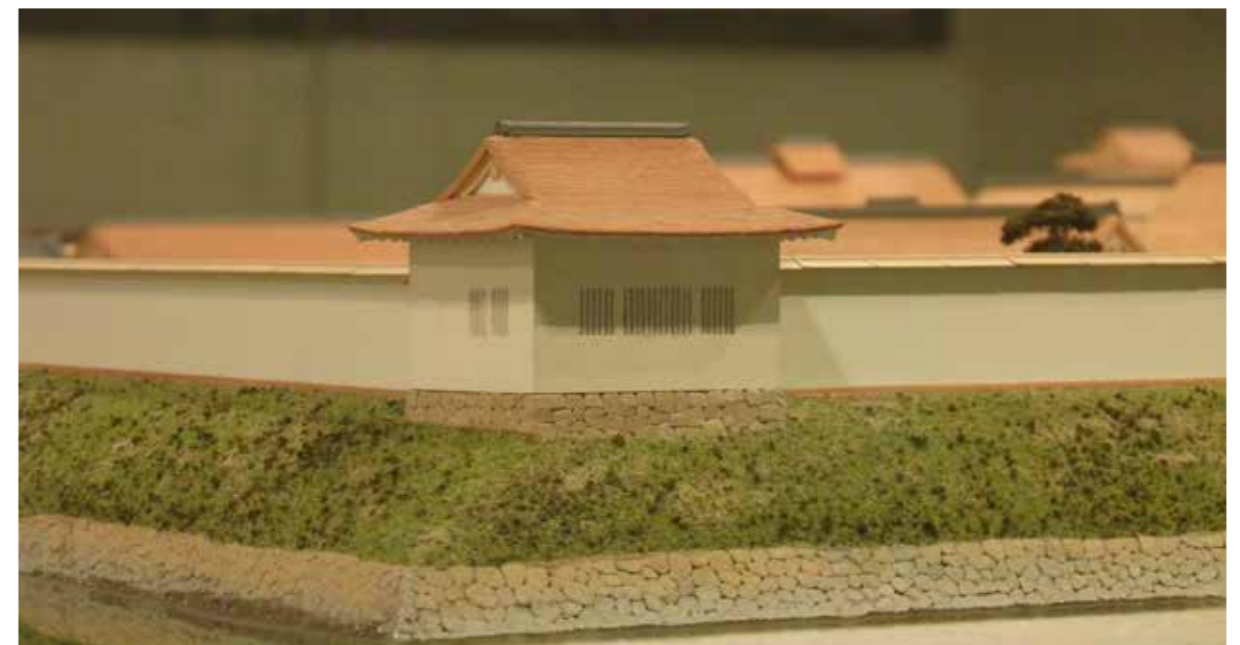
永原御殿復元模型（野洲市歴史民俗博物館常設展示）本丸「乾角御矢倉」
