第 2 回検討委員会意見に伴う補足資料

1. 渋滞箇所の写真、図化について

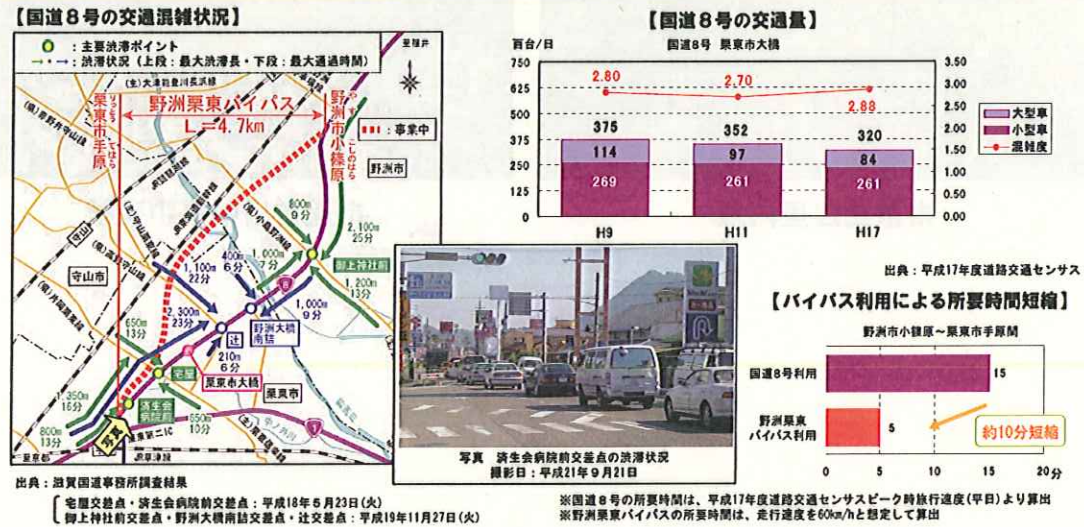
- 国道 8 号(バイパス並行区間)の交通量は交通容量を大幅に上回っており、混雑度も 2.8 を超えています。
- 国道 8 号(バイパス並行区間)の御上神社前交差点、宅屋交差点、済生会病院前交差点は主要渋滞ポイントに指定され、朝夕を中心に交通混雑が発生しています。

図 1-15 国道 8 号の渋滞状況 (資料：国土交通省近畿地方整備局)

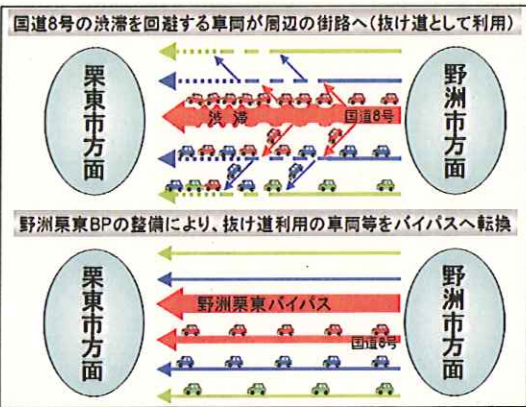
図 1-16 国道 8 号野洲栗東バイパス整備の効果

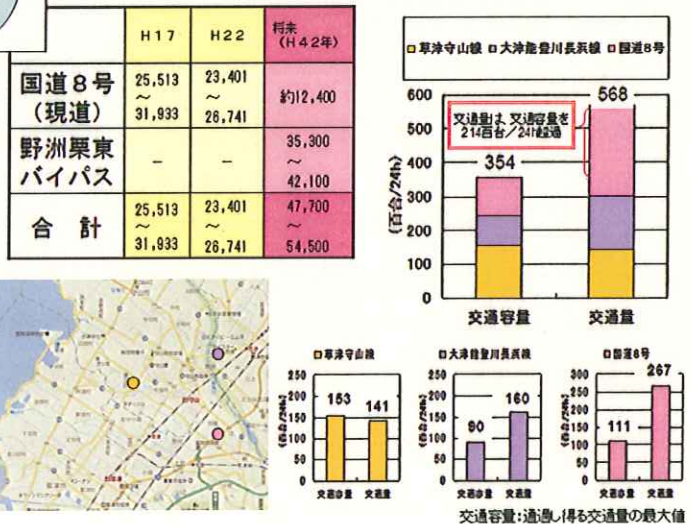
図 1-17 国道 8 号と主要地方道との交通量の比較 (交通センサスのデータから)

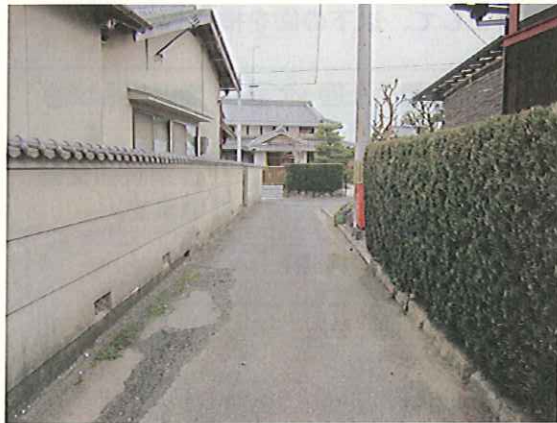
市道比江里内線

集落内道路の復員狭小箇所や袋小路の状況について、以下の写真を挿入します。
