## 第 6 回 委 員 会 資 料

## ≫ 北口駅前広場資料

## ≫ 南口駅前広場資料

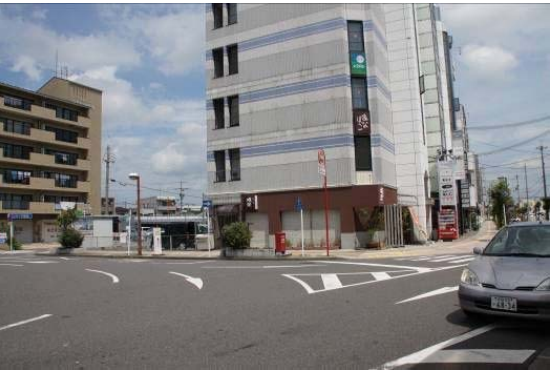
バス降車場の状況

身体障がい者用駐車スペース

バス降車場が駅舎から遠い。

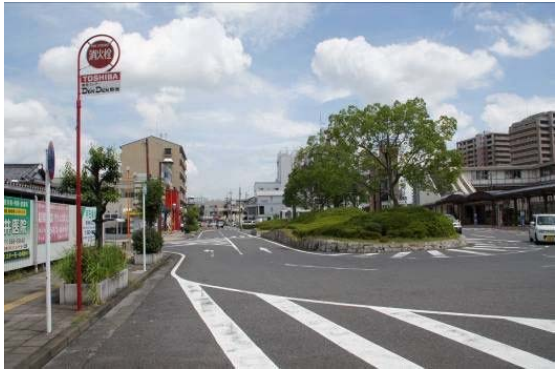
緑化状況

植栽によって、視界を妨げている。

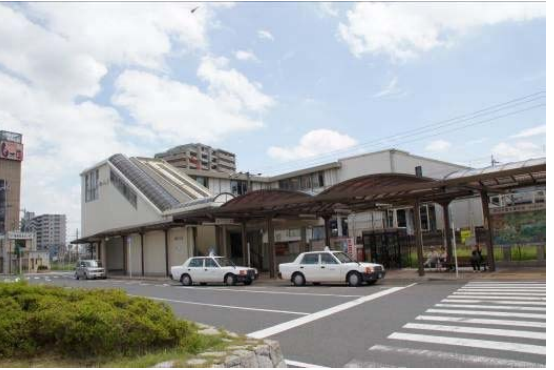
タクシー乗降場の状況

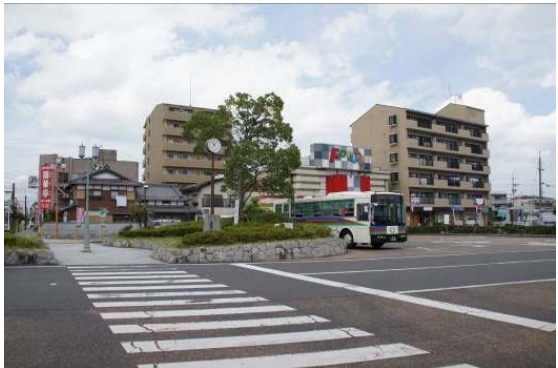
緑化状況

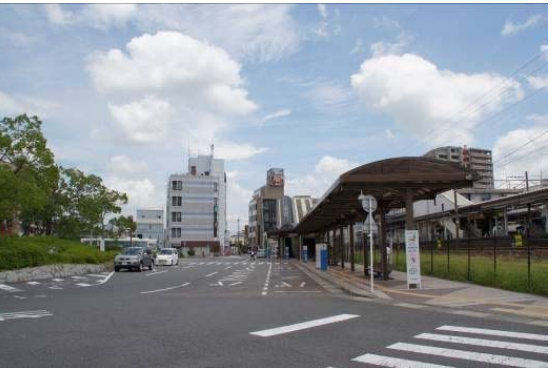
バス乗車場の状況

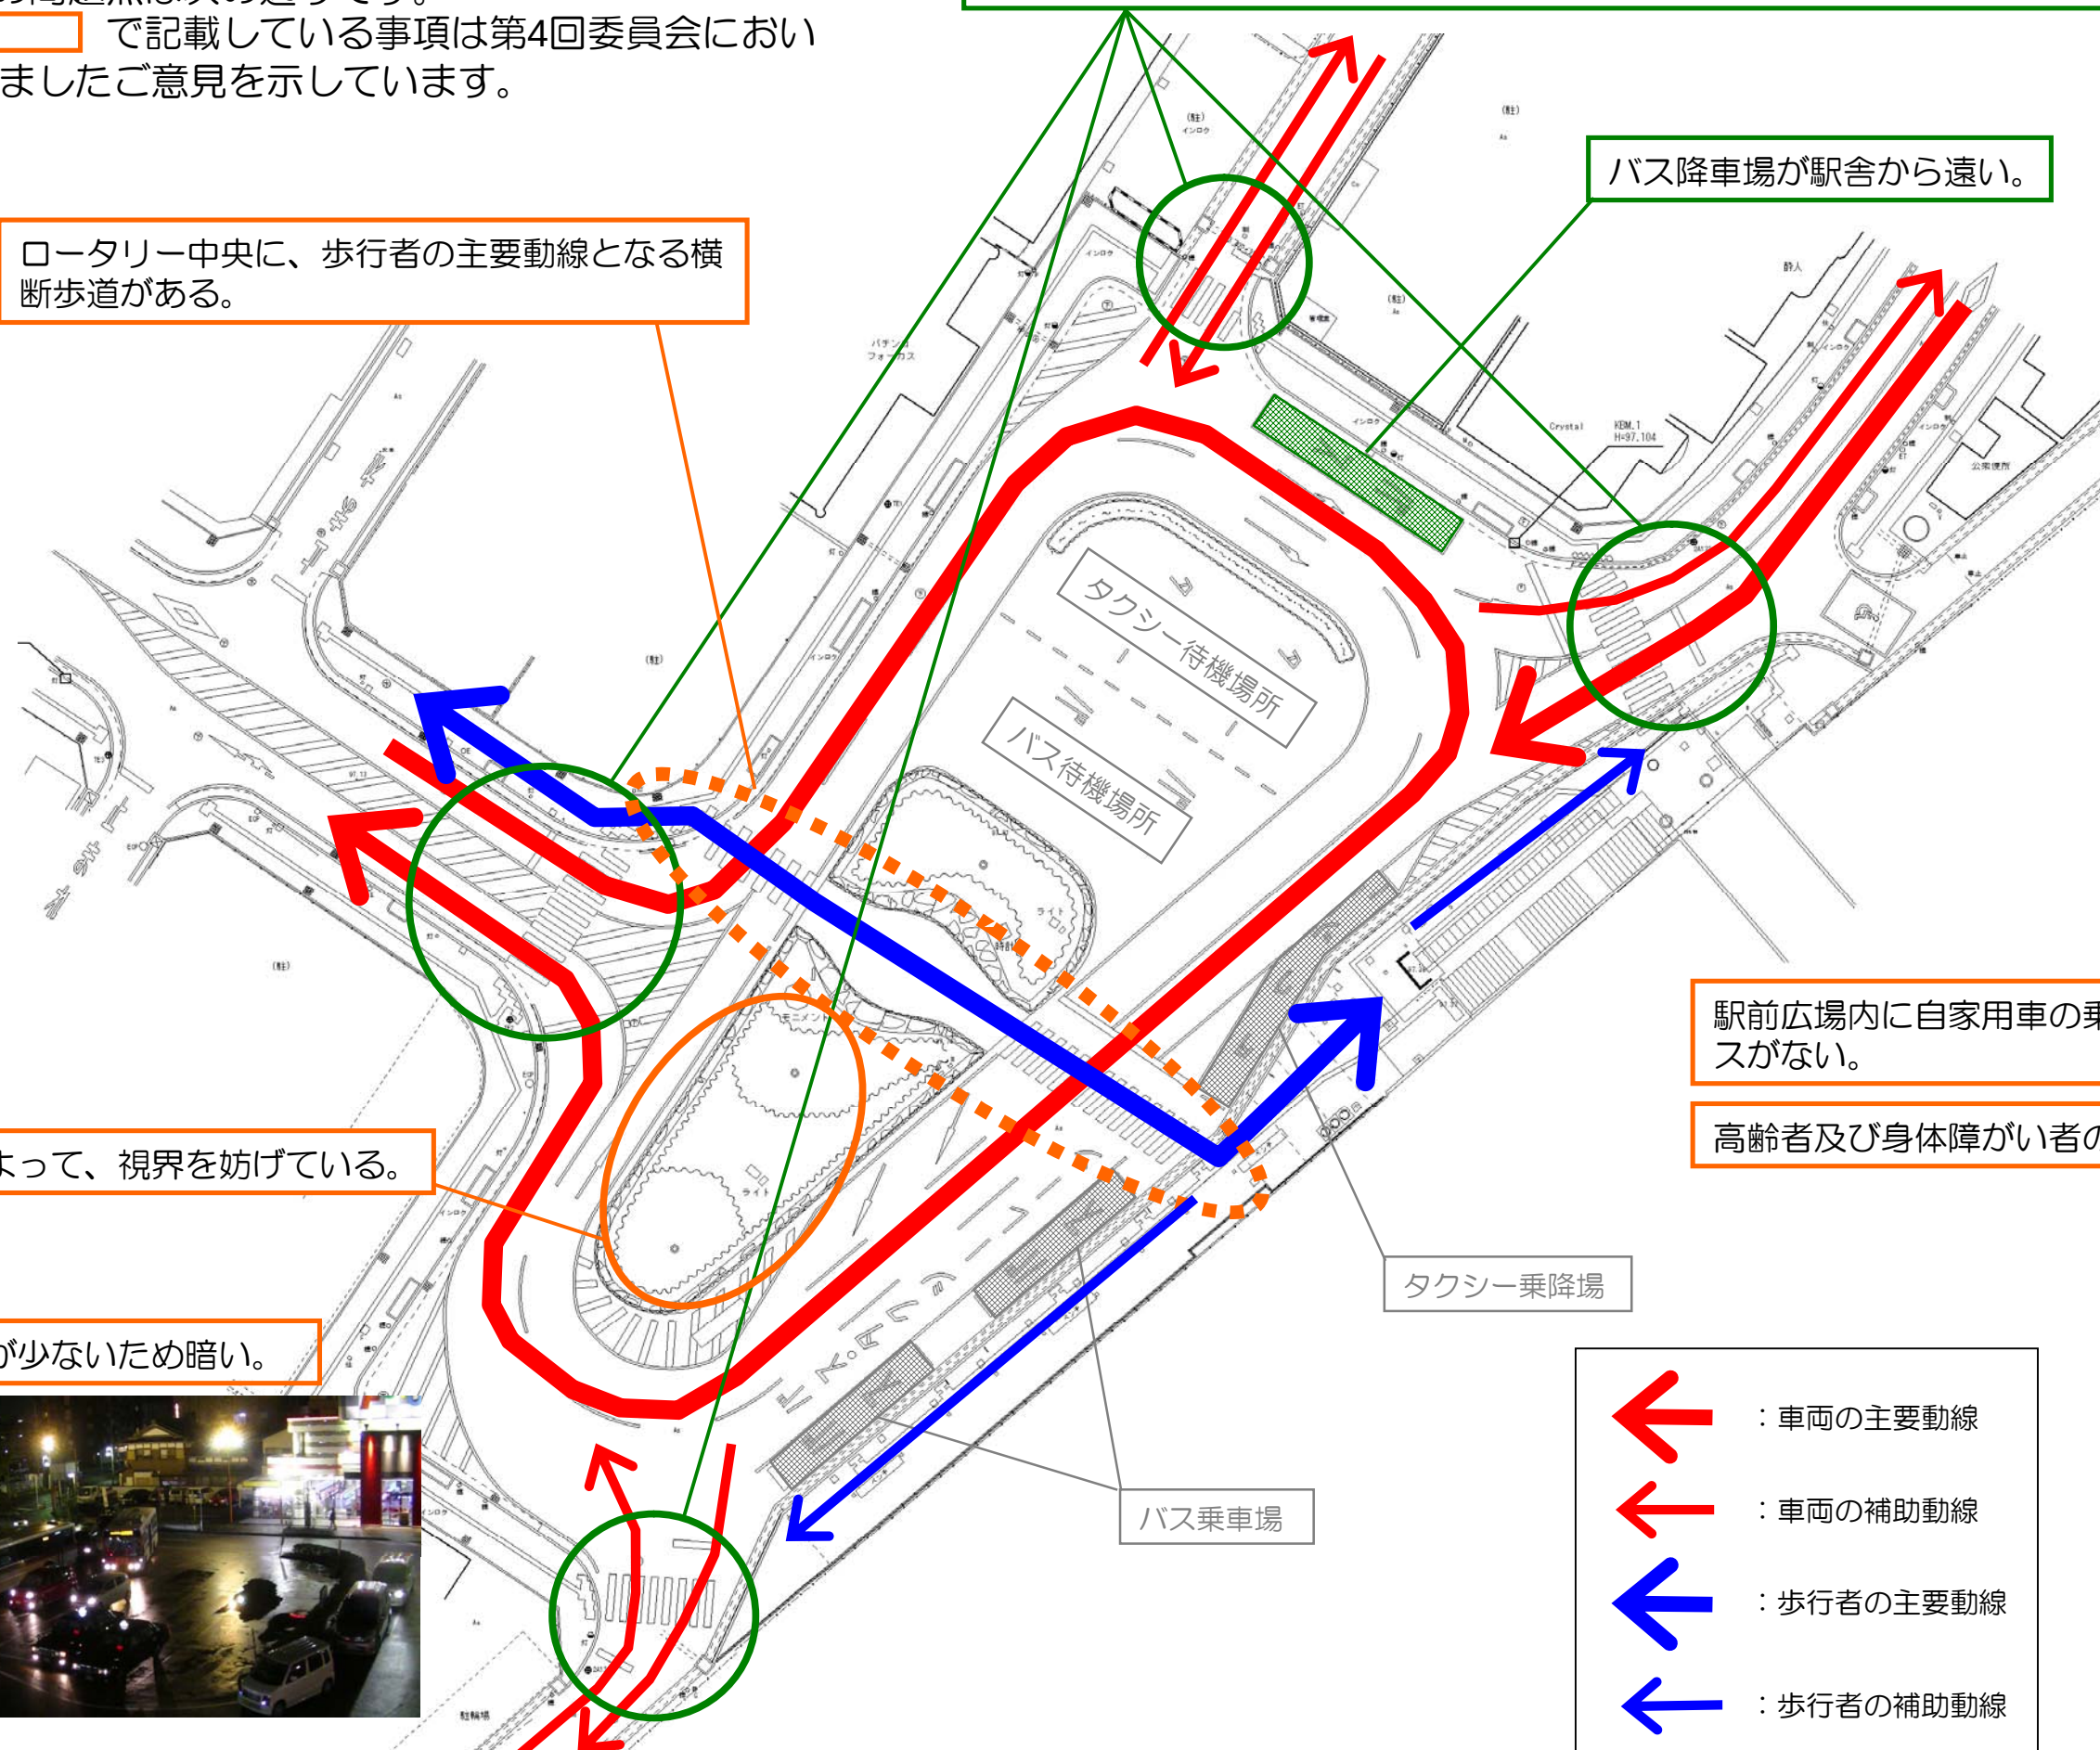
ロータリー中央に、歩行者の主要動線となる横断歩道がある。

駅前広場への出入口がロータリー内に4ヶ所あり、車両動線が複雑である

駅前広場内に自家用車の乗降及び駐停車スペースがない。

高齢者及び身体障がい者のための整備が少ない

照明灯が少ないため暗い。

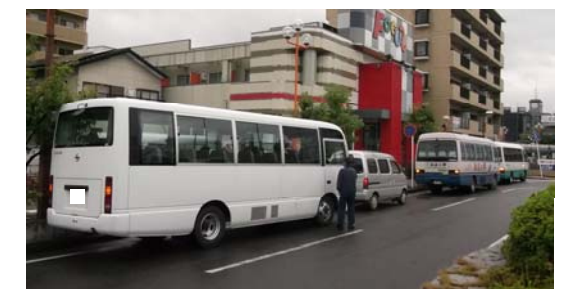
- ・ 広場へ進入するために最も近いエリアであるため、自家用車の駐停車が多く（特に雨天時）、バス降車スペース周辺に車両が停車し、バスが降車スペースに入れず、エリアFにあふれるなどの混雑が見られる。

エリアDにおける駐車状況

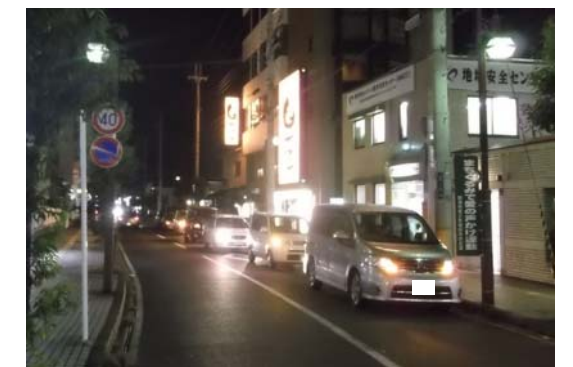
- ・ 自家用車の駐停車が多く、バスも10分間で最大約50名の降車客があり、エリアB、エリアA、エリアDで入りきらなかったバスの降車スペースとなっている。
- ・ また、本エリアに結節する道路での車両の流入交通が多く、駐停車車両により交通に支障を及ぼしている。

エリアFにおける駐車状況

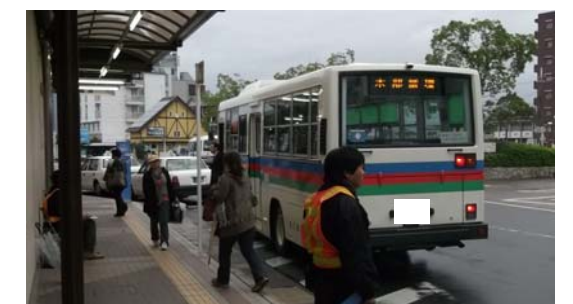
- ・ 駅舎の直近であることから、自家用車、タクシー、バスの降車などが輻輳し、混雑が著しい。

エリアAにおける駐車状況

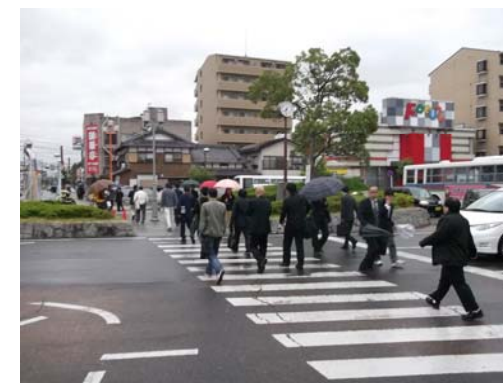
- ・車両の主要動線と歩行者の主要動線の交差により**車両交通の円滑な流れの阻害**と**歩行者の安全性**が脅かされています。

（歩行者の動線）主要な歩行者動線と車両動線の交差

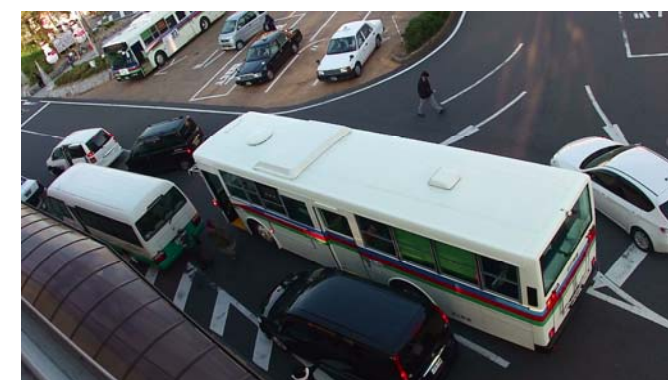
（バス）指定場所以外での乗降

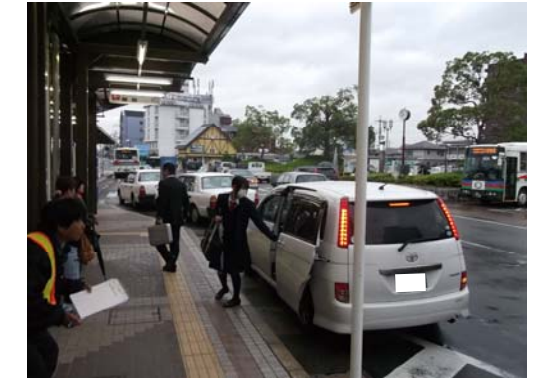
（自家用車）路上での乗降

- ・送迎のための自家用車が駐停車するスペースが位置づけられていないため、**広場内のあらゆるエリアで駐停車し、交通混雑を招いています。**（特に、雨天時には送迎自動車が増加します。）
- ・AエリアやFエリアなど駅舎近くでの乗降を行っているため、後続する車両交通の流れを阻害しています。
- ・また、バスプールエリア（Eエリア）で自家用車が駐停車し、その後バスプールから自動車及び歩行者が駅前直近エリアに流入することにより交通動線が錯綜しています。

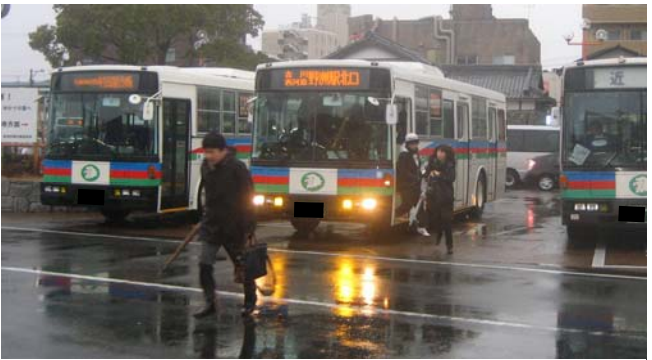
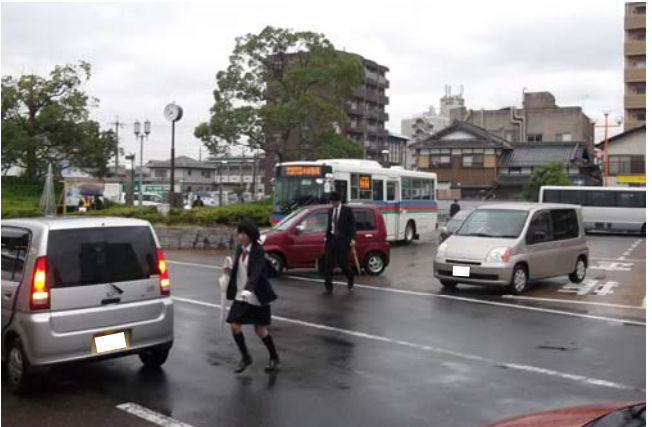
バスプールでの乗降状況

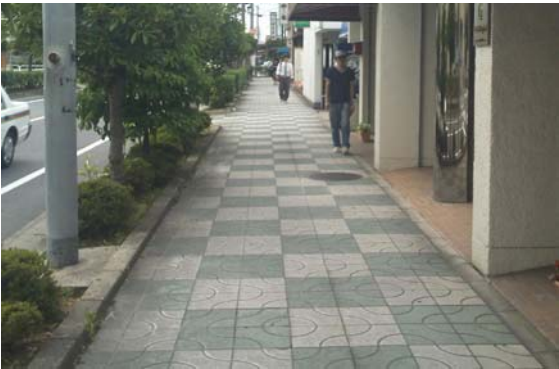
- 現在の野洲市停車場線は、平板ブロック舗装やインターロッキング舗装、アスファルト舗装が混在している状況にあります。

駅前交差点付近

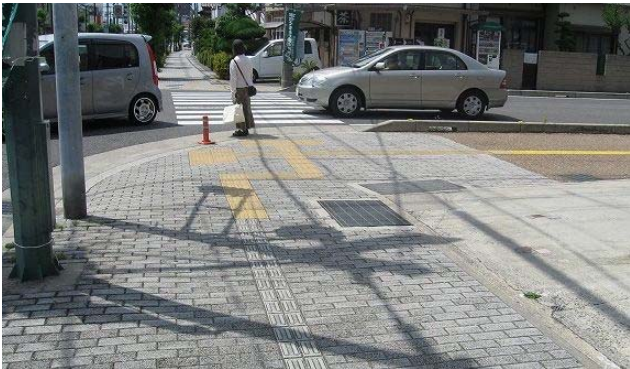
市役所前付近

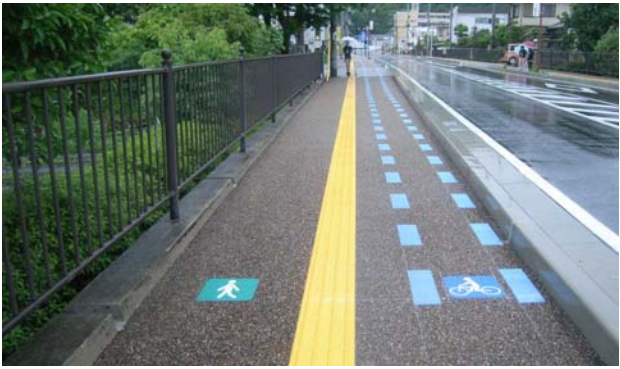
県整備済区間
