国指定史跡 永原御殿跡

本丸「玄関」周辺発掘調査現地説明会資料

令和8年3月14日(土)
野洲市教育委員会文化財保護課

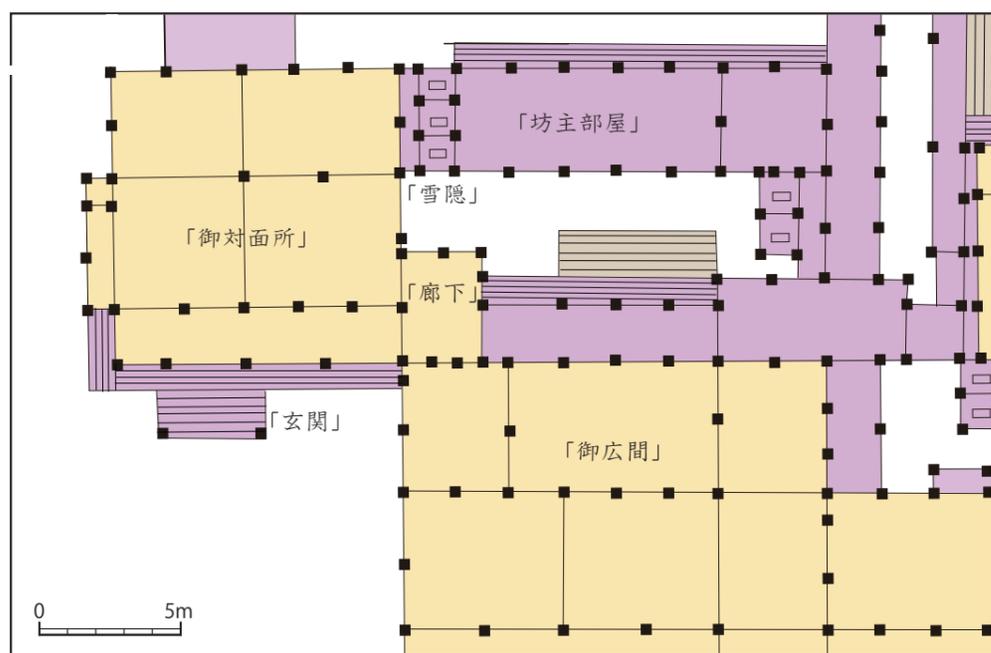
永原御殿「玄関」付近の「指図」と発掘調査区 ※戊六月七日「江州永原御茶屋御指図」IVを翻刻・透写

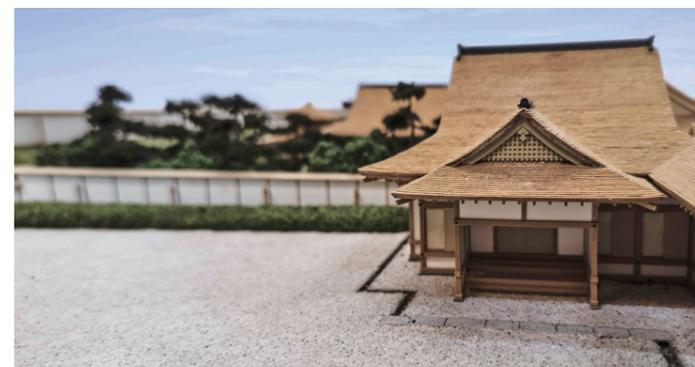
永原御殿復元模型 (野洲市歴史民俗博物館常設展示) 本丸「玄関」(南側から)

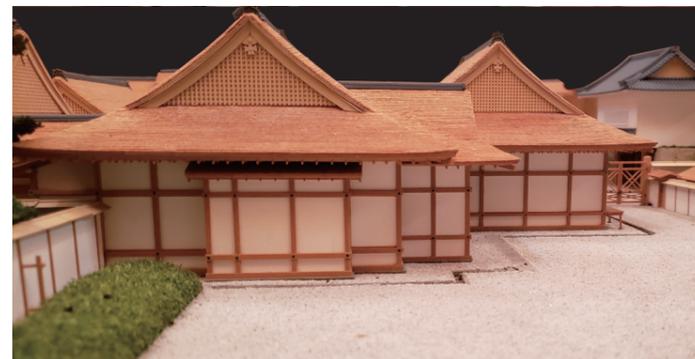
永原御殿復元模型 本丸「玄関」・「御対面所」(西側から)
(野洲市歴史民俗博物館常設展示)

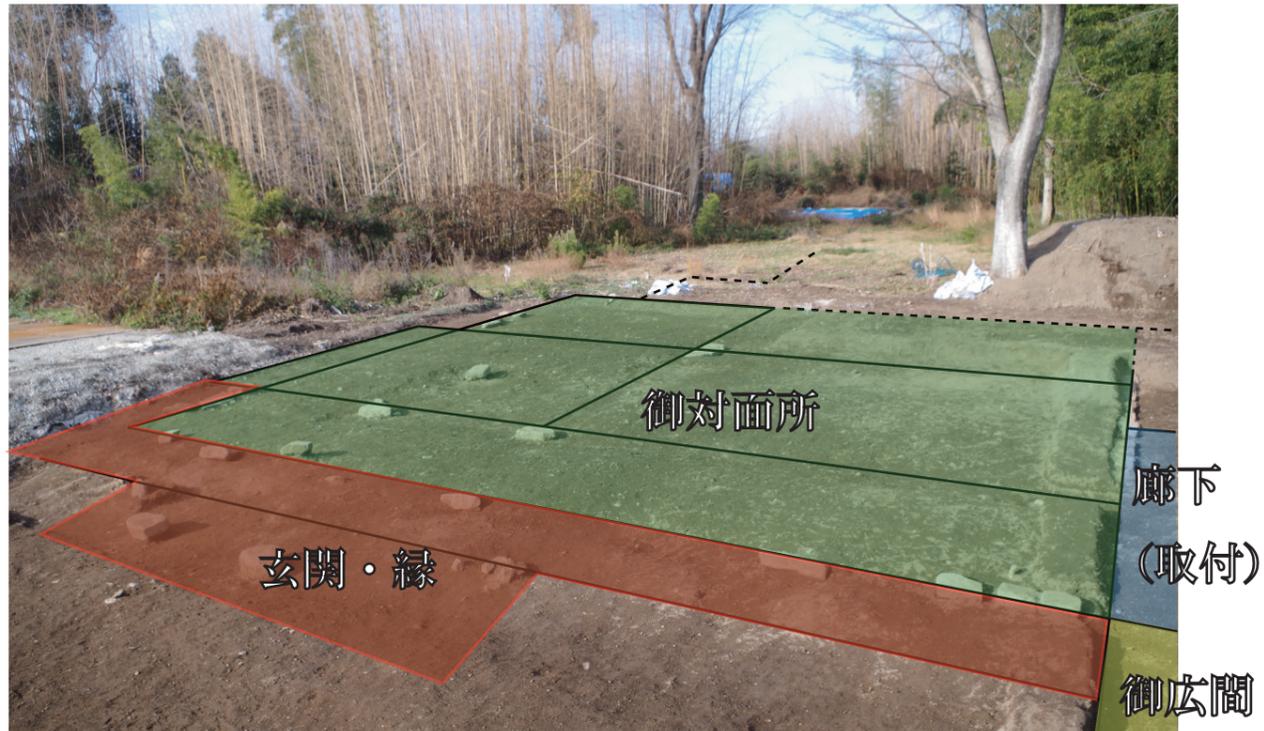
令和7年度発掘調査「玄関」「御対面所」推定地 調査区全景 (南東から)

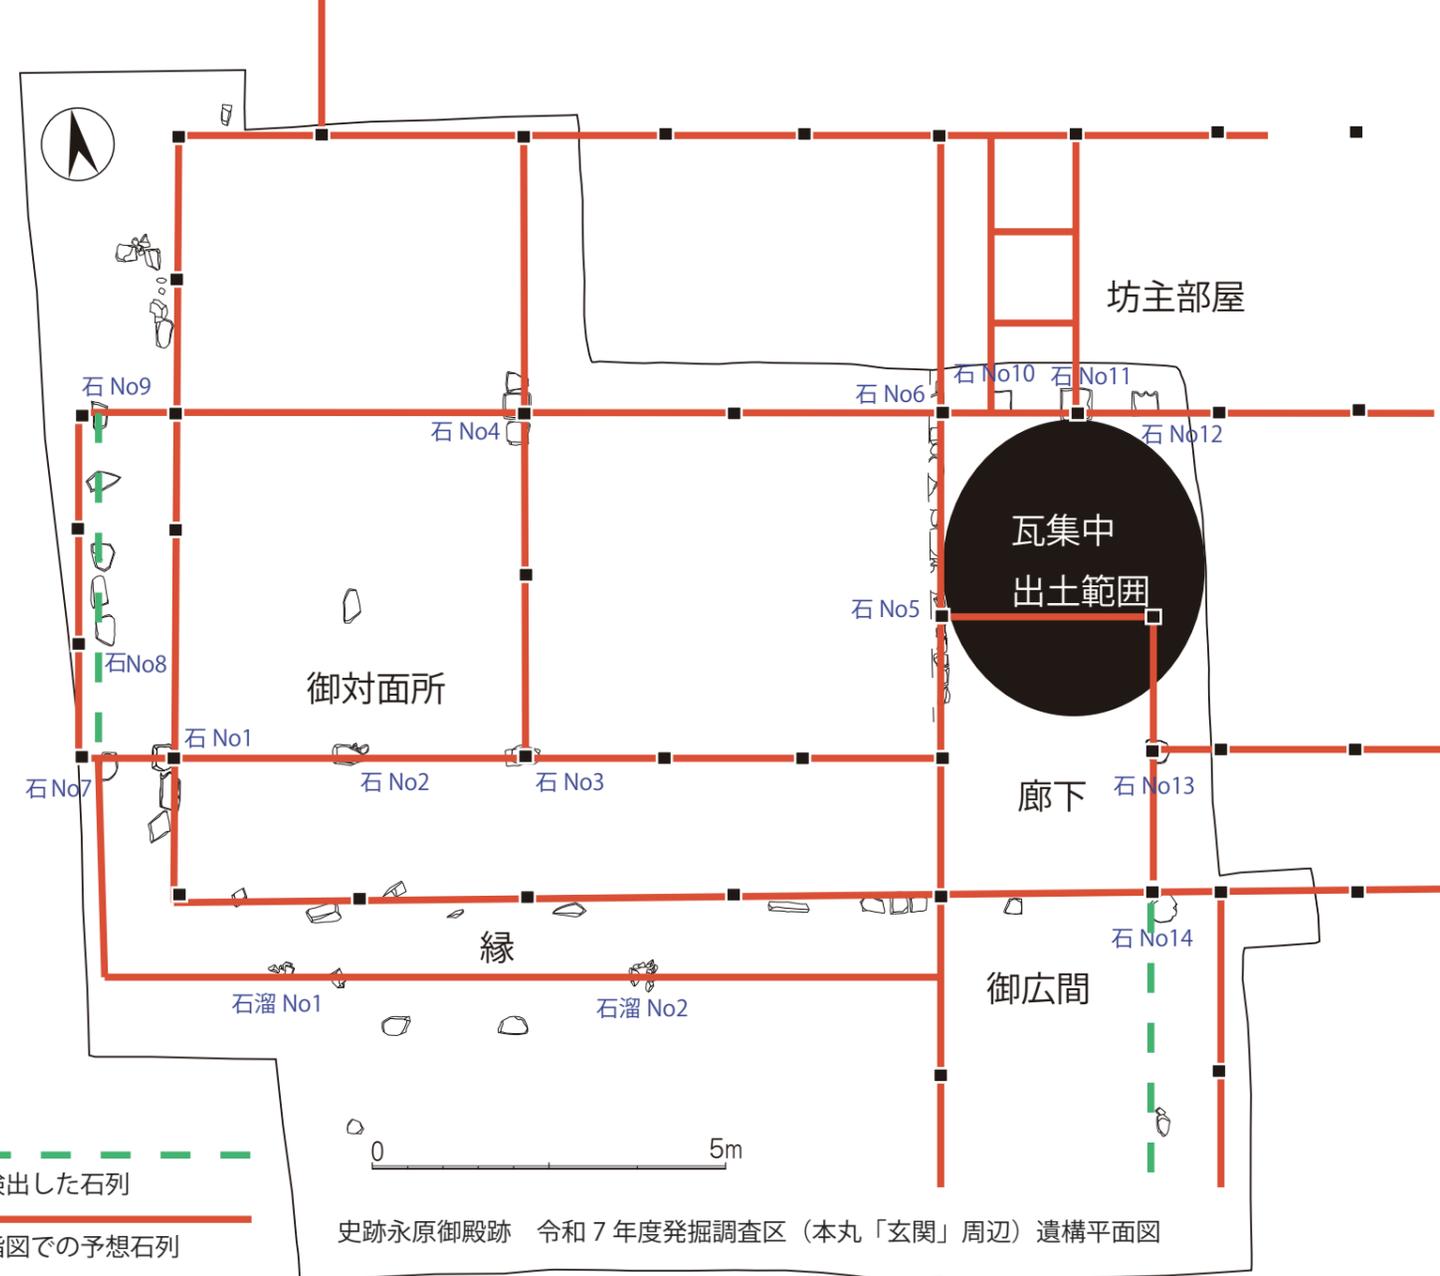
史跡永原御殿跡 令和7年度発掘調査区(本丸「玄関」周辺)遺構平面図

検出した石列
指図での予想石列

玄関に伴う縁は、石溜 (No.1・No.2) に東石が置かれていた可能性が高く、指図の配置と整合します。縁の南側では、位置関係から玄関の何らかの設備構造物の可能性がある石を2点検出しました。

御対面所推定地では、礎石・石列を多数検出しました。特に石 No.4 は加工が丁寧で側面には梵字のようなものが彫られています。これらのことからこの石は五輪塔から転用されたと考えられます。さらに西側でも石列 (石 No.7・8・9) を検出し、指図に描かれていない位置にも石が据えられていることが分かりました。これは、実際の施工や運用が指図と完全には一致しない可能性を示す重要な成果です。

御対面所の北東に位置する坊主部屋に関連するとみられる石として、石 No.10・11・12 を確認しました。また、御対面所側の礎石等には矢穴痕が見られない一方、石 No.10・12 には矢穴痕が確認でき、石材の調達・加工経緯の違いが示唆されます。御対面所の南東からは、御広間につながる廊下に関連するとみられる礎石として、石 No.13・14 を確認しました。坊主部屋と廊下の間は指図上「空白地」であり、中庭のような空間だった可能性が高いと考えられます。なお、この範囲から瓦が多く出土したことから、御殿の解体時に瓦をこの場所へ集中的に捨てた可能性が考えられます。
