野洲市情報提供

野洲駅北口駅前広場シェルター整備工事における施工誤りに伴う
広場の使用再開の延期について（報告）

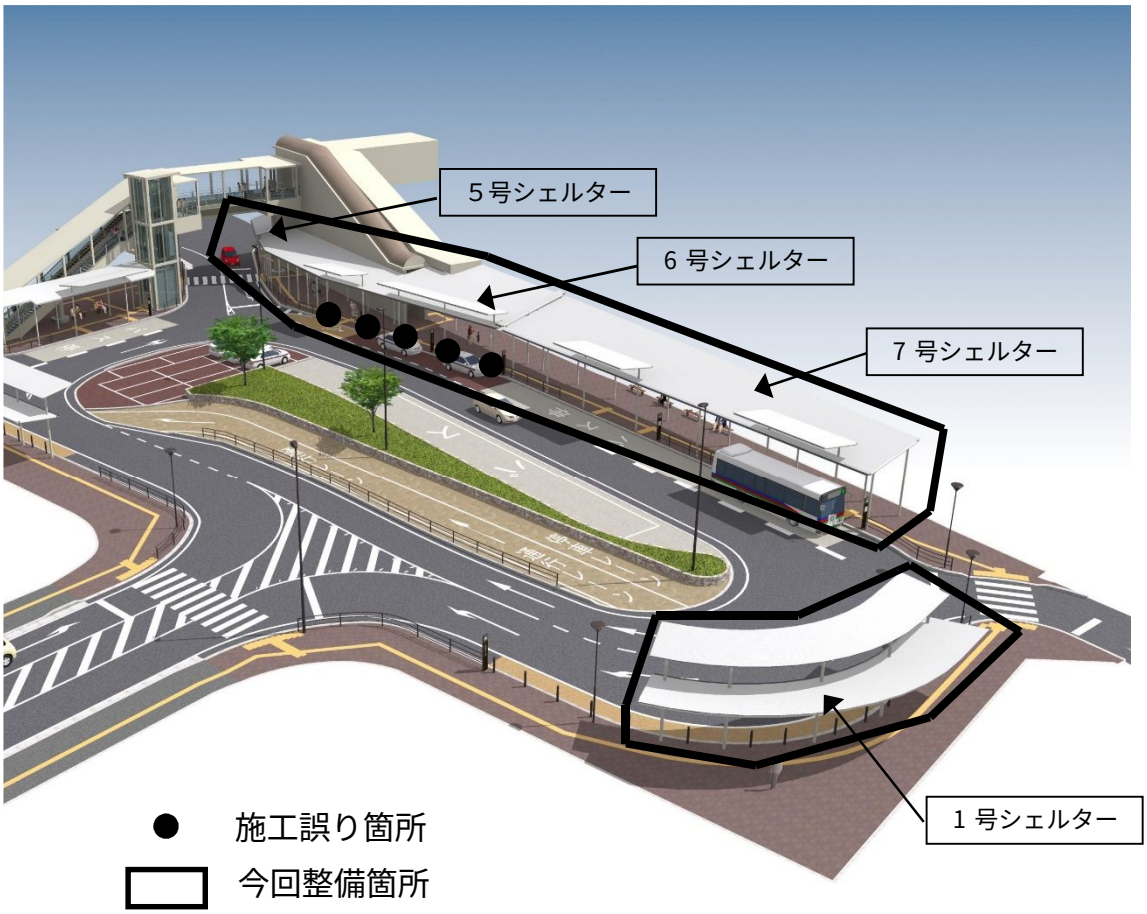
位 置 図 （縮尺 ： FREE ）

6号シェルター（裏面図参照：広場内ＪＲ線側の屋根）を支える 18 箇所の支柱の基礎のうち、5箇所について、本来の位置からＪＲ線側へ 12cm ずれて施工されていました。これは 9 月 25 日に基礎の上に支柱及び屋根の鉄骨を設置しようとしたところ、図面どおりに設置できなかったことから、判明したものです。

原因を調査したところ、地盤改良の後、基礎コンクリートを打設する際に、工事受注者(杉橋建設㈱)による測量の作業ミスがあったことが確認されました。また、その位置間違いに気づかず、工事が進められたことが原因でした。

従って、基礎施工時における工事受注者の単純な作業ミスによるものです。

工事受注者から数案の手直し方法の提示があり、工事監理業務受注者の意見を踏まえ、安全性(強度)、早期対応性、最終成果としての見栄え、周辺への影響、建築確認手続の項目について評価した結果、誤って設置された5箇所の基礎コンクリートについて、工事受注者の負担において、全て撤去し、改めて当初設計どおりに施工することとしました。
