なごはらごてん いち
永原御殿の位置

永なごはらごてんあと
原御殿跡は、江戸時代初めに徳川家康・秀忠・家光までの3代の将軍が江戸と京都間の往来に使用した専用の城郭です。
近江では他に東海道沿いの水口城などがあり、江戸までの街道の要所に将軍家専用御殿が築城されました。

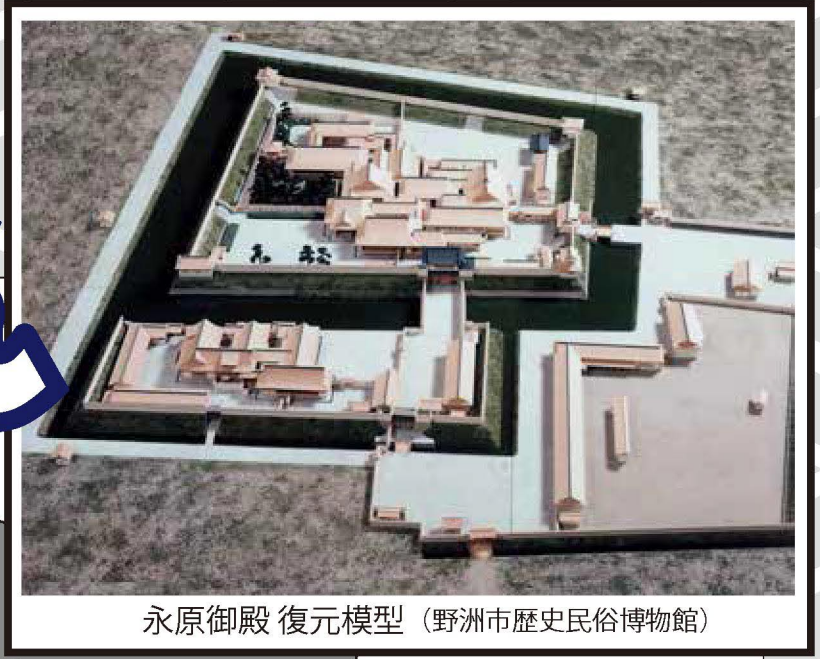
永原御殿 復元模型 (野洲市歴史民俗博物館)

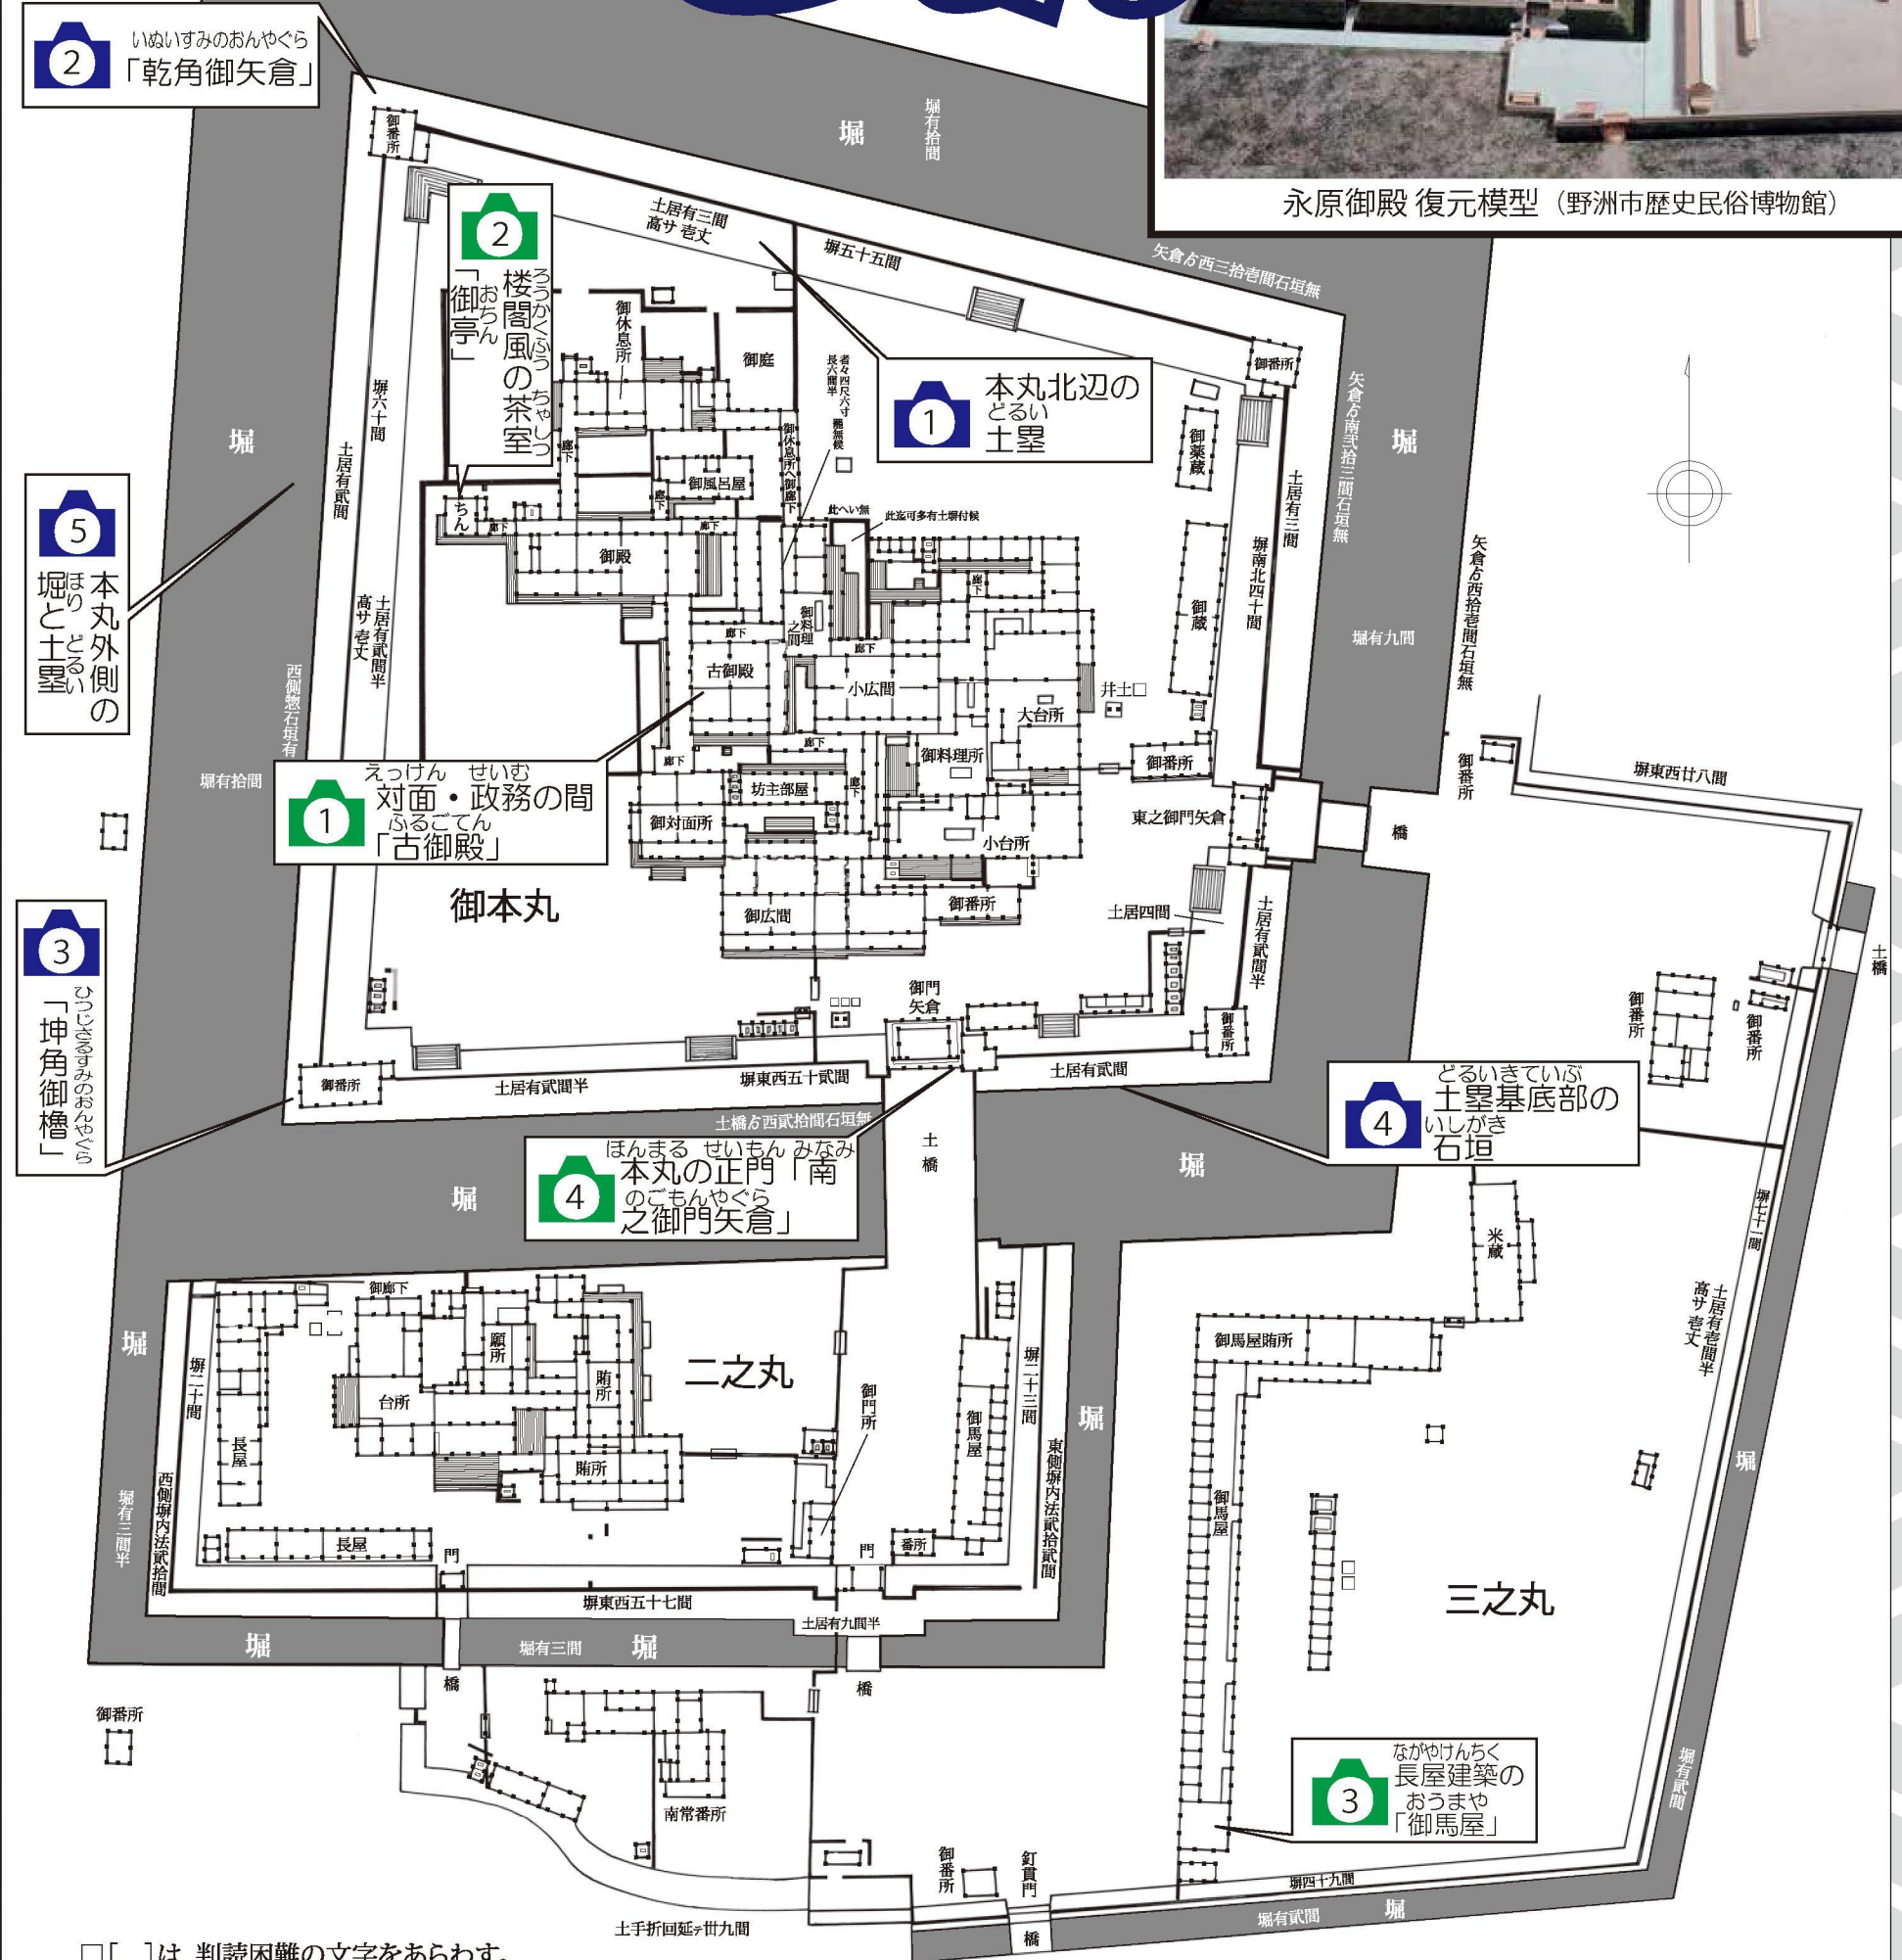
「江州永原御茶屋御指図」(中井家文書)のトレース図

御殿は、寛永11年(1634)に徳川家光が上洛した時に本丸・二の丸が拡張されました。また、この時に三の丸も新たに設置されました。
 本丸内の将軍御殿は、「南之御門」から北に向かって、「対面の間」、「将軍政務の間」、「将軍の居間」と、部屋の役割が大きく決められています。

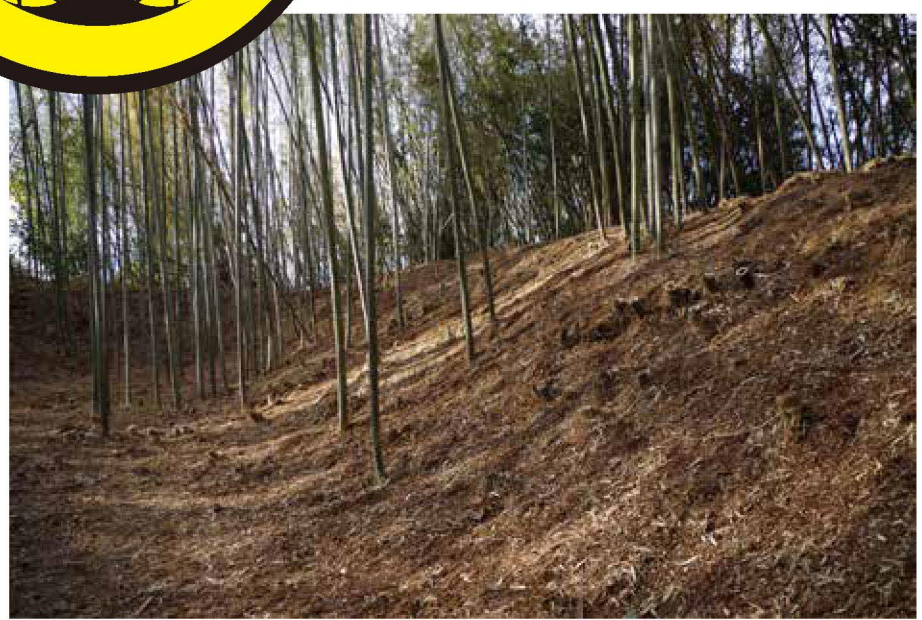
1 本丸北辺の土塁 どるい

◀本丸の床面から土塁の上まで約3mの高さがあります。

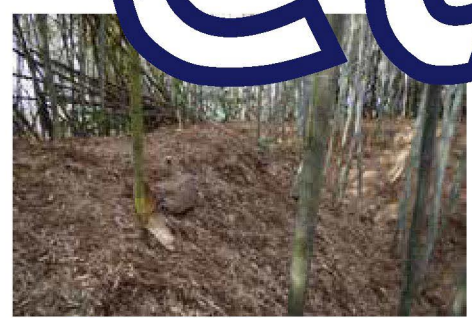
2 櫓台「乾角御矢倉」 やぐらだい いぬいすみのおんやぐら

▲本丸の周囲を四角形に巡る土塁の角にあたる場所には櫓の建物が建てられました。「櫓」は矢の倉であり、武器や武具の保管場所、あるいは見張りの番所として使われました。

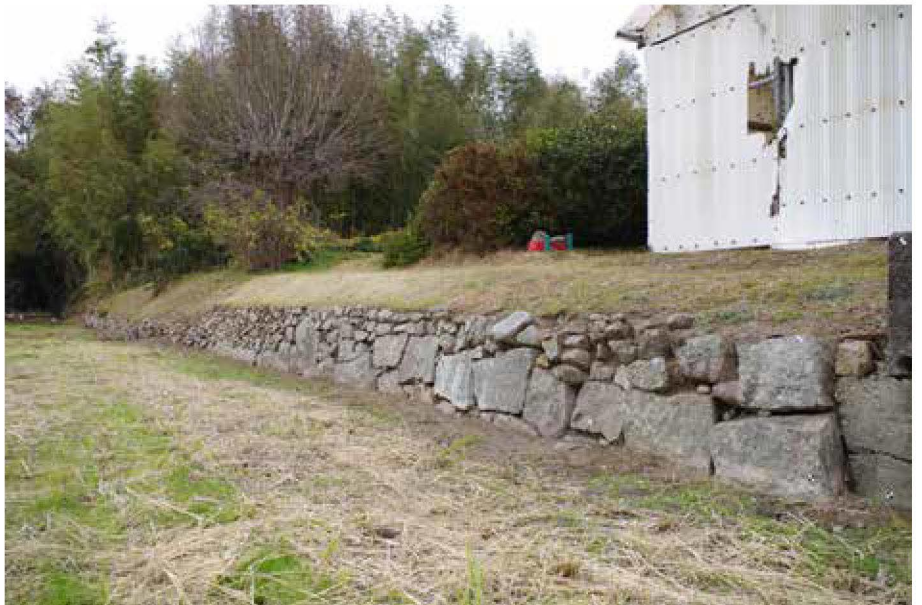
4 土塁基底の石垣 いしがき

▲本丸南東側の堀跡に面した土塁の裾にあたる部分に石垣が残っています。下の大きな石が当時のものです。本丸西側にある土塁の外側も、かつては石垣が存在していました。

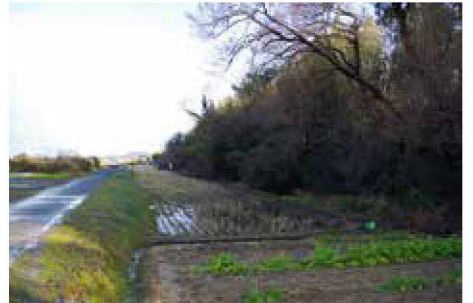
5 本丸土塁と堀跡 ほりあと

▲本丸の周囲は、一部が埋められています。堀の跡が良く残っています。写真の畑と水田部分が堀の跡で、その幅は約20mを計ります。

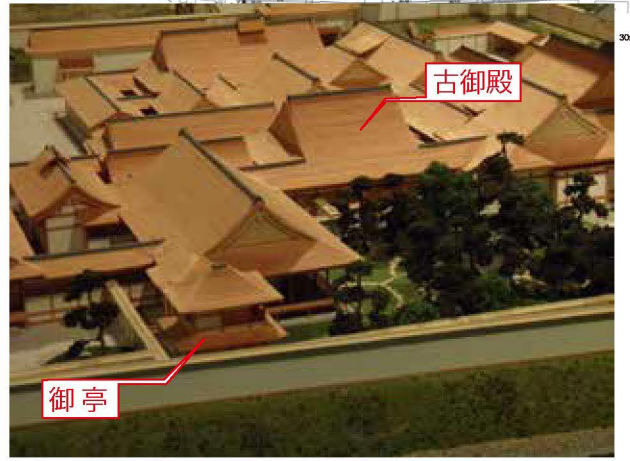
▲復元模型の「古御殿」「御亭」

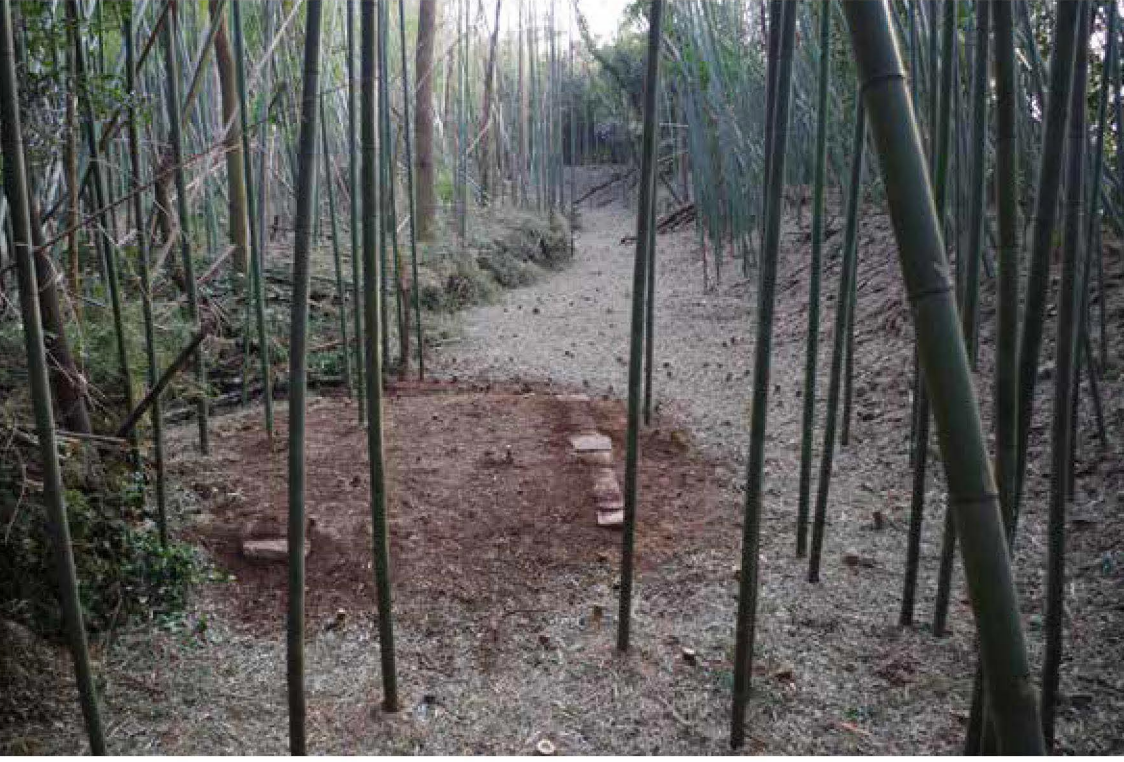
2 「御亭」の基壇
 おちん きだん
 おちん にかいだ たてもの
 御亭は、二階建ての建物
 しょうぐん きやくしん
 で将軍が客人をもてなすお
 ちゃしつ かんが
 茶室と考えられています。
 たてもの はんい しゅうい たか
 建物の範囲は周囲より高
 どたん はしら す
 い土壇となり、柱を据えて
 そせき いちぶ のこ
 いた礎石の一部が残ってい
 ました。

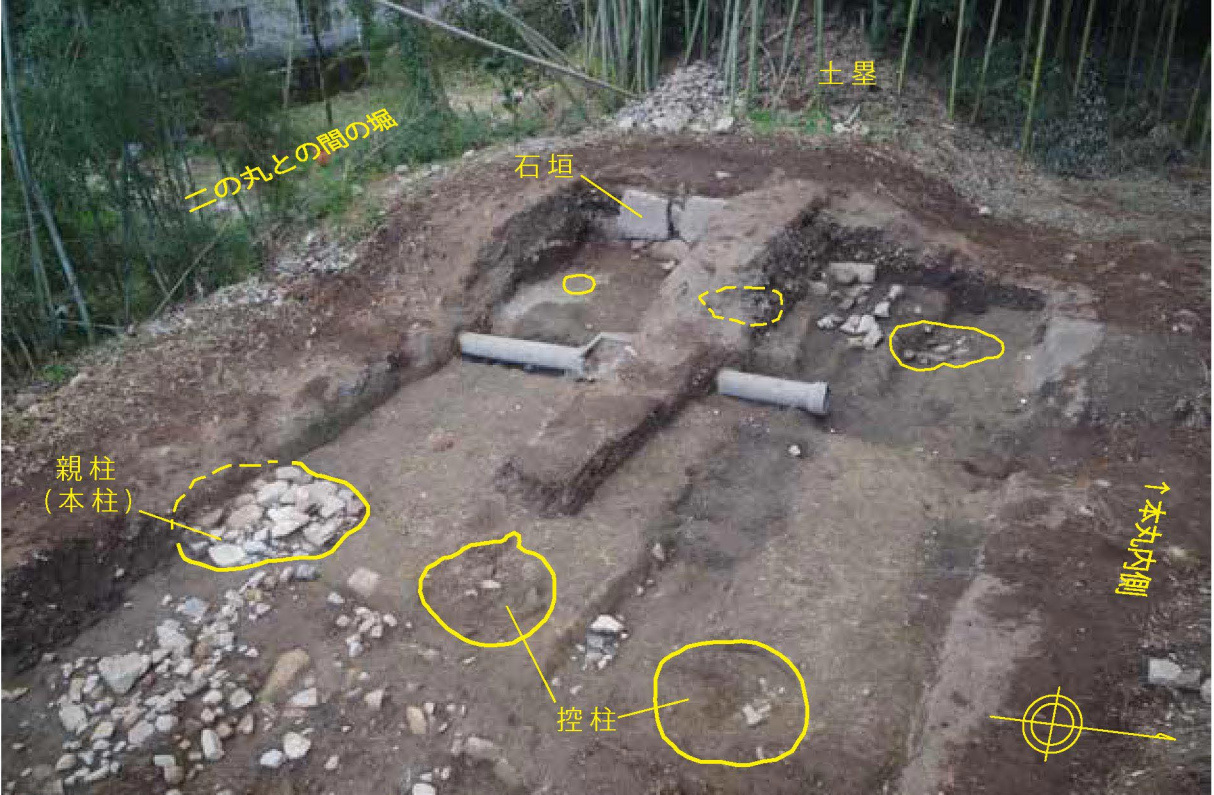
4 「南之御門矢倉」の柱跡

発見した櫓門の柱には大型の礎石が使用され、礎石の下には櫓門全体の重みで柱が沈み込むのを防ぐための「根固め石」が敷かれていました。

発掘調査では、門のとびらが付く入口の最も太い柱「親柱」や、その奥にある「控柱」の痕跡を発見し、門の両側に付く土塁に築かれていた石垣も確認しました。

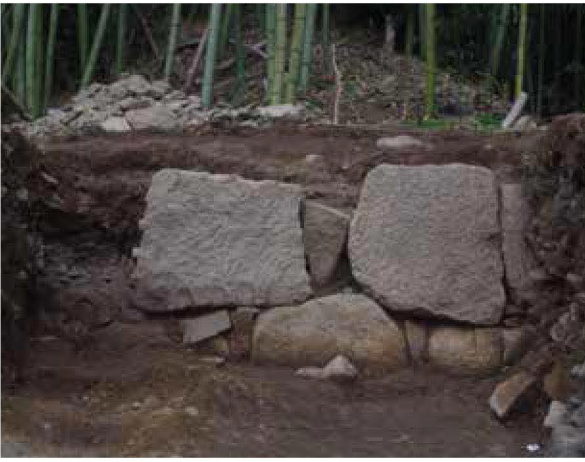
▲櫓門の脇に付属する石垣

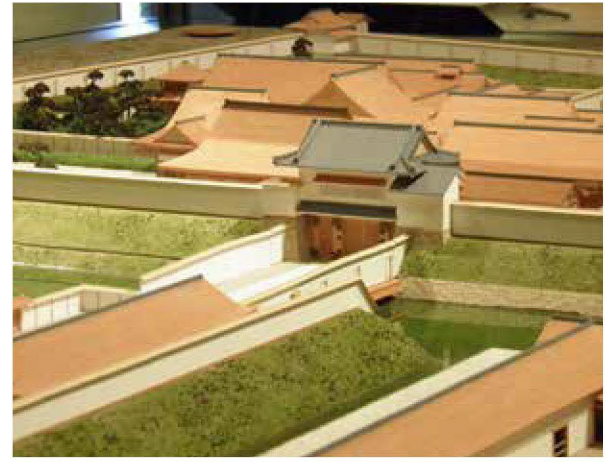
▲復元模型の本丸「南之御門」

本丸正門にあたる「南之御門」は、復元模型のような櫓門であったと考えられます。

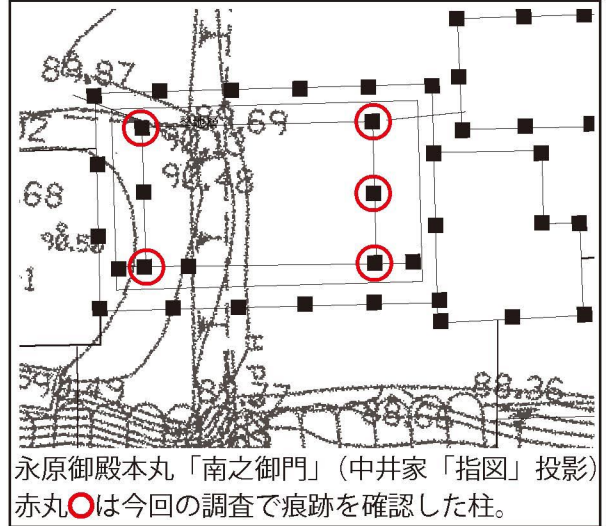
永原御殿本丸「南之御門」(中井家「指図」投影) 赤丸○は今回の調査で痕跡を確認した柱。

櫓門は、二階建ての構造で、一階部分の出入口の上に櫓を渡す門の形式です。永原御殿の建築図面である「中井家指図」では、「二の丸」と「本丸」は土橋でつながり、本丸の入口部分に「南之御門矢倉」と記されています。
