## 国指定史跡「永原御殿跡」

## 本丸「御休息所」発掘調査現地説明会 資料

令和6年3月24日（日）  
野洲市教育委員会文化財保護課

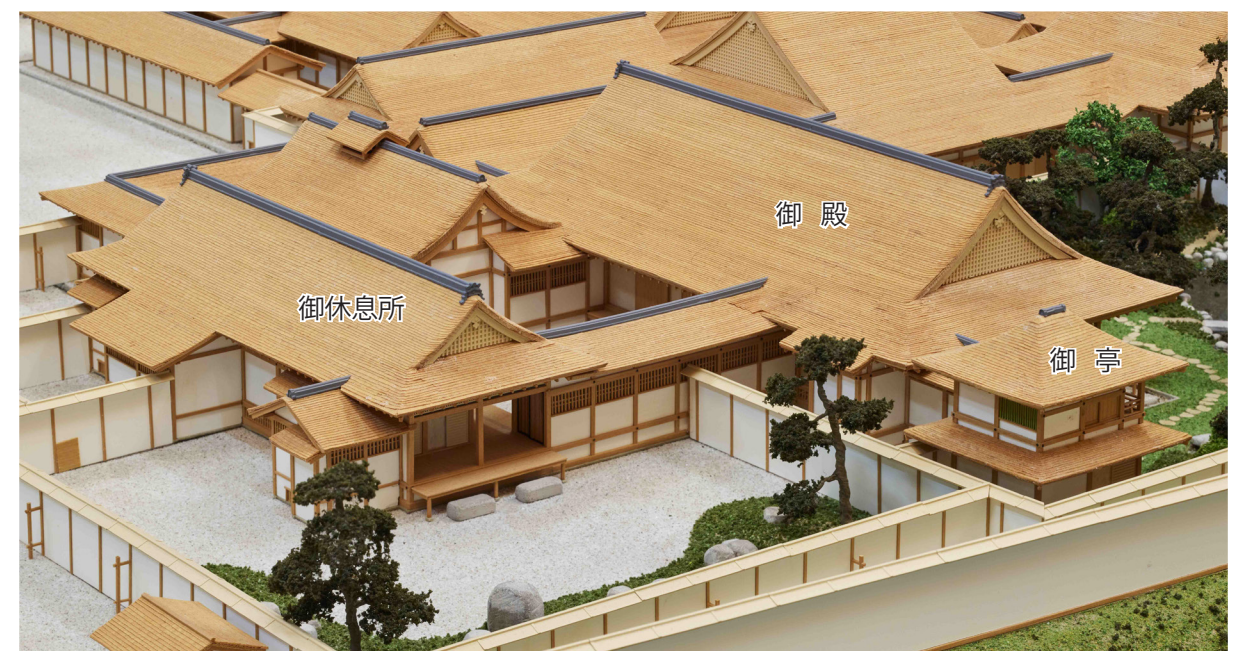
永原御殿復元模型（野洲市歴史民俗博物館常設展示）本丸「御休息所」・「御殿」・「御亭」（北西側から）
