## 別添資料-2 計画地周辺の地質柱状図

| ボーリング番号 | No. 1 | 孔内水位 | GL-0.50 m |
|---|---|---|---|
| 調査名 | 野洲町立総合体育館(仮称)新築工事地質調査 | 試験口径 | φ6 |

調査名 平成17年度 17-委70号 (仮称) 障害者スポーツ施設新築工事土質調査業務委託

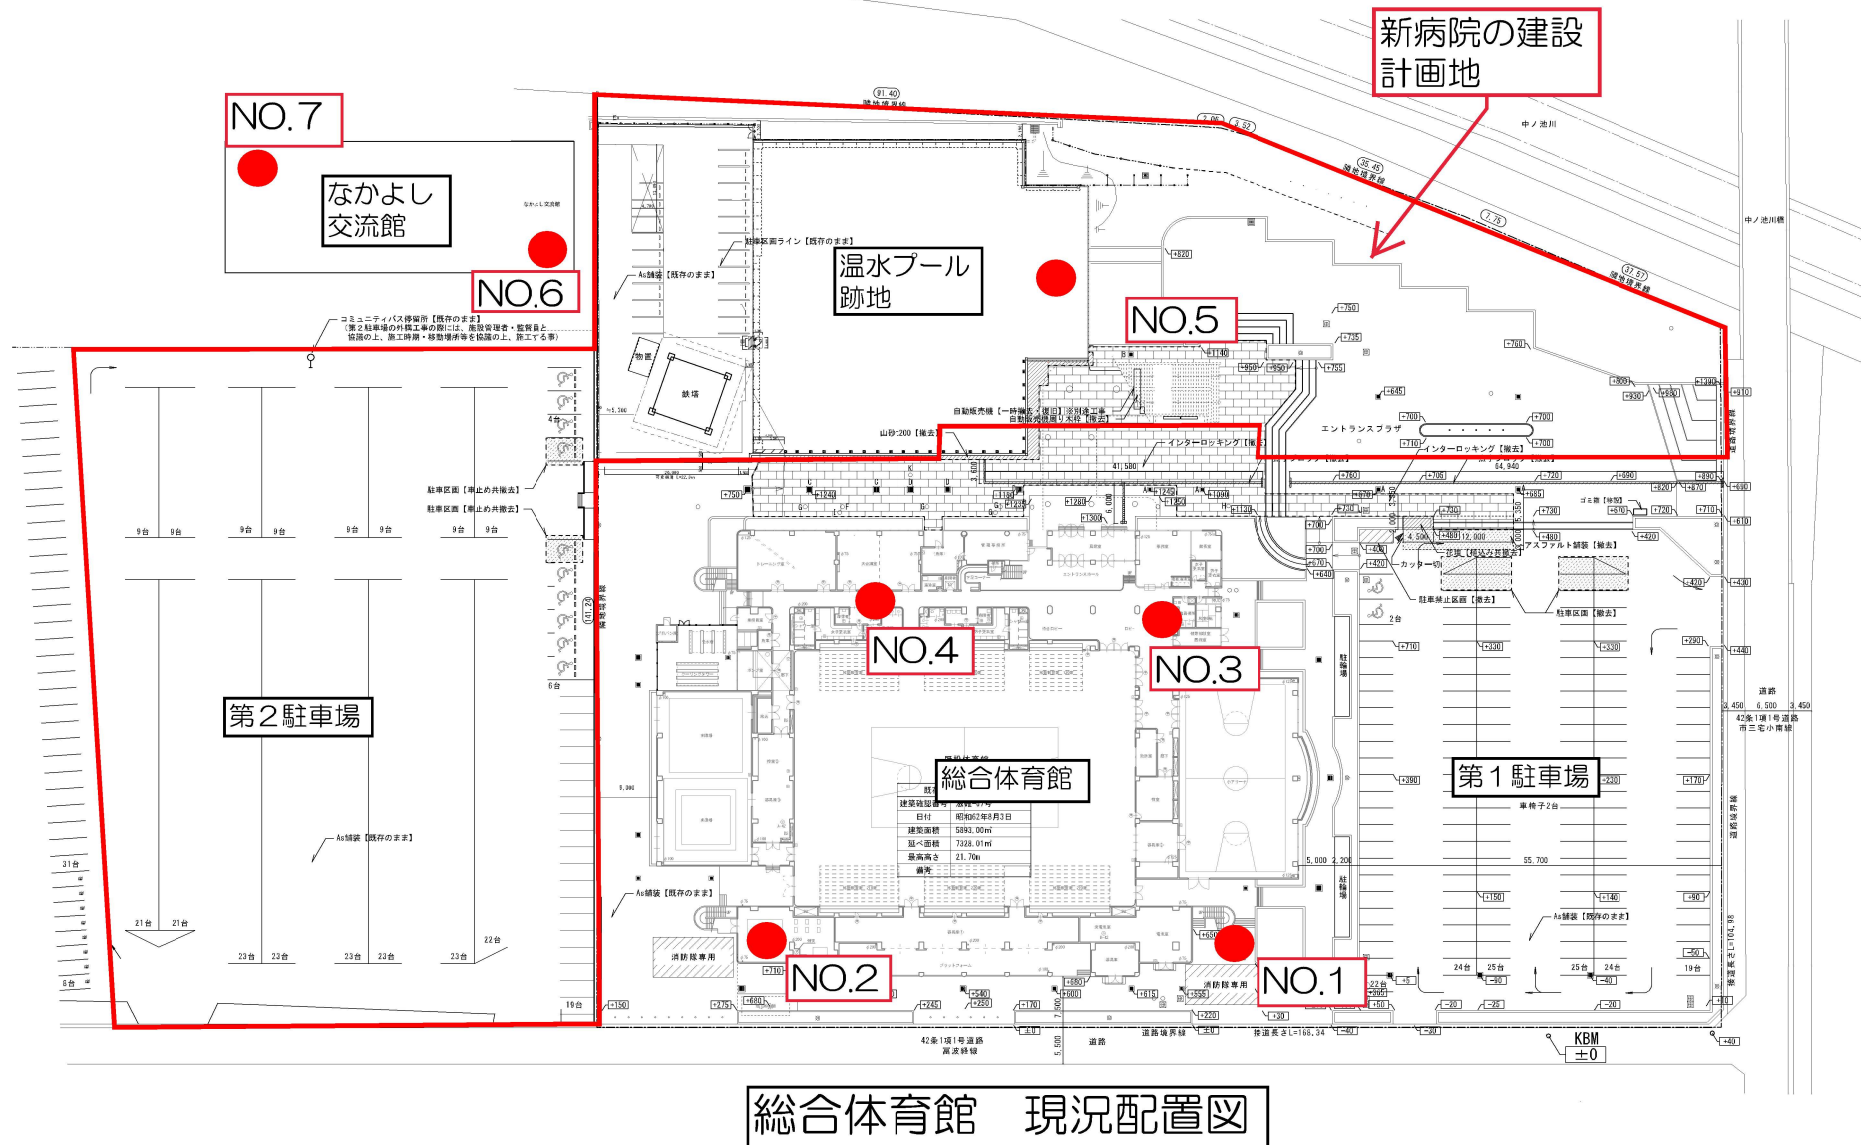
NO.1

地質柱状図

| ボーリング番号 | No. 1 | 孔内水位 | GL-0.50 m |
| 調査場所 | 野洲町野洲 | 調査深度 | 15.50 m |
| 調査高さ | 87.51 m | 基準 | BH-89.954m |

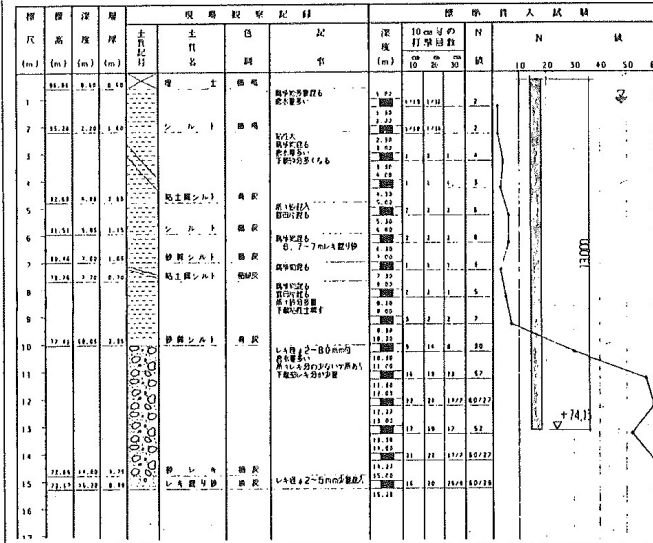
NO.4

地質柱状図

| ボーリング番号 | No. 4 | 孔内水位 | GL-1.00 m |
| 調査場所 | 野洲町野洲 | 調査深度 | 15.20 m |
| 調査高さ | 87.46 m | 基準 | BH-89.954m |

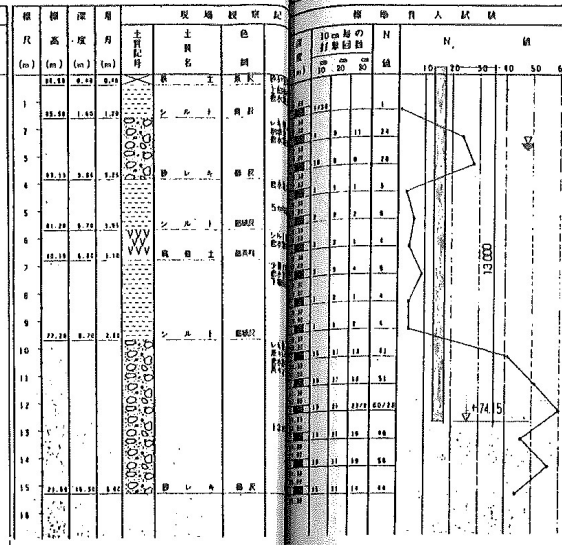
NO.2

地状図

| ボーリング番号 | No. 2 | 孔内水位 | GL-2.55 m |
| 調査場所 | 野洲町野洲 | 調査深度 | 15.30 m |
| 調査高さ | 85.90 m | 基準 | BH-89.954m |

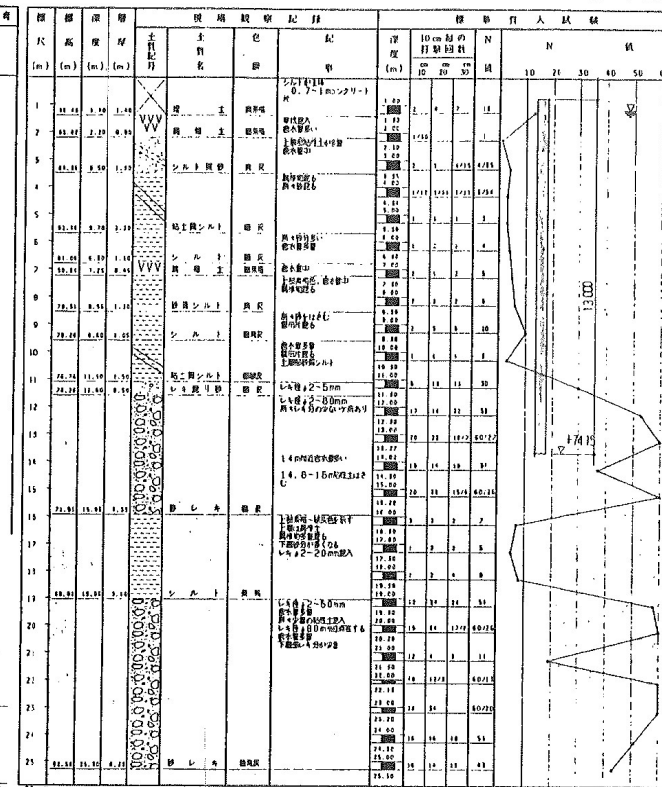
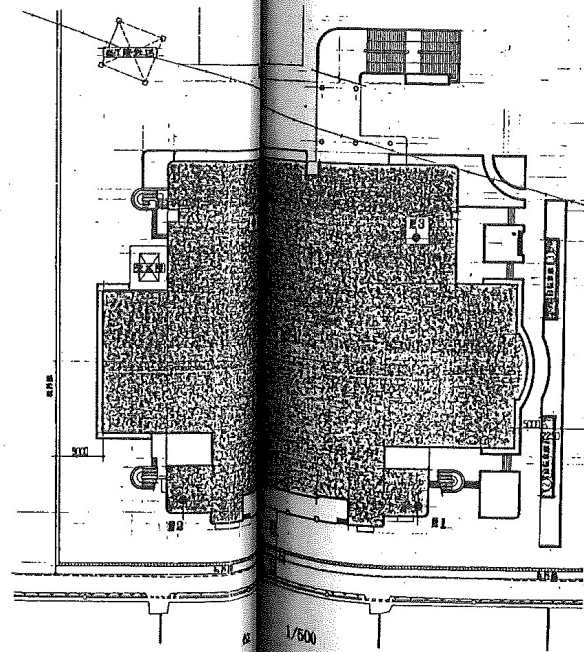
NO.3

地質柱状図

| ボーリング番号 | No. 3 | 孔内水位 | GL-1.20 m |
| 調査場所 | 野洲町野洲 | 調査深度 | 25.90 m |
| 調査高さ | 87.08 m | 基準 | BH-89.954m |

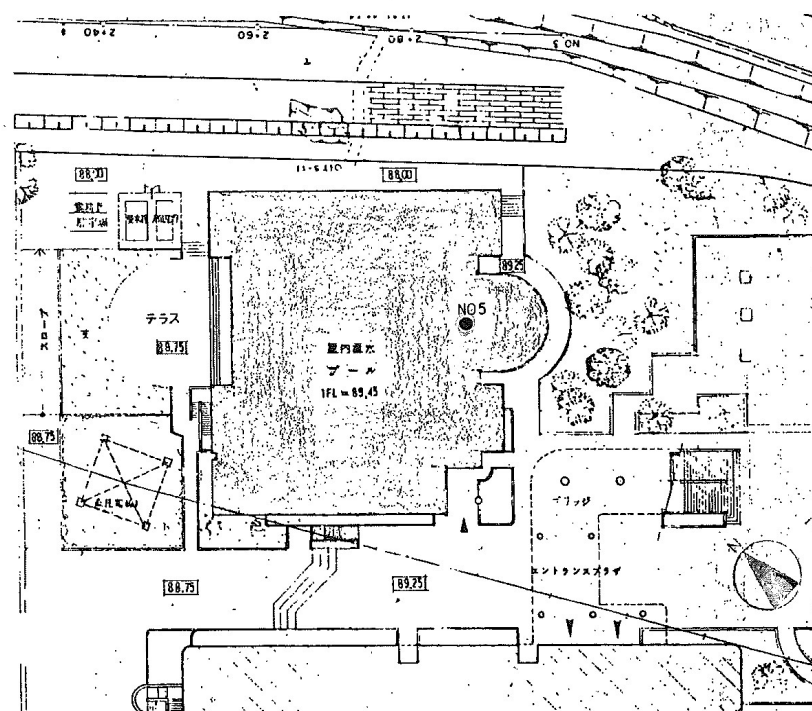
NO.5

# 地質柱状図

| ボーリング番号 | No. 5 | | | 孔内水位 | GL-0.50 m |
| 調査場所 | 野洲郡野洲町 | | | 調査深度 | 15.50 m |
| 標高 | 07.10 m | 基準 | BH1-09.964m | オペレーター | |
