ボーリング柱状図

調査名 令和4年度-委第44号 野洲市民病院整備地質調査業務委託

ボーリング No. 1

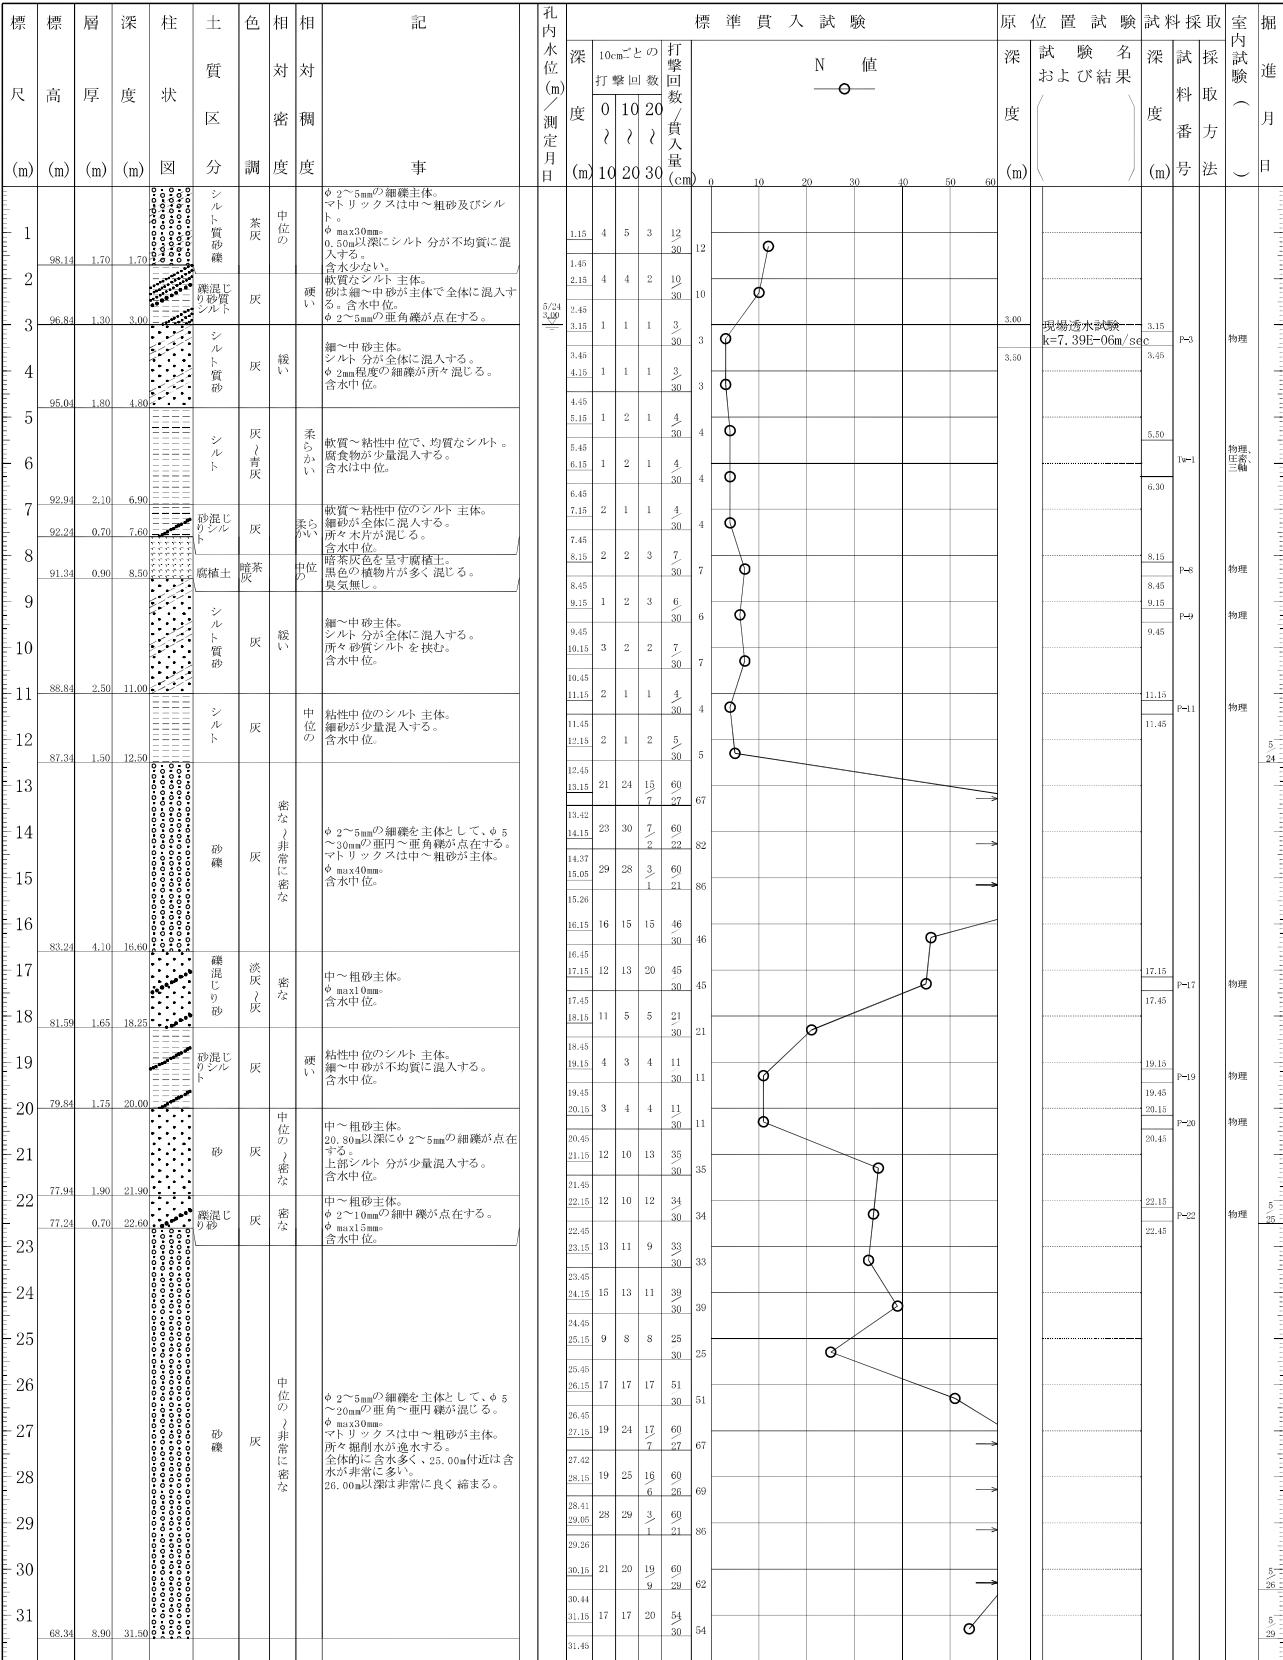
ボーリング名	No. 5		調査位置		滋賀県野洲市富波甲						北緯		35° 5' 20.1"	
発注機関	市立野洲病院新病院整備課				調査期間		令和 5 年 5 月 24日 ~ 5 年 5 月 29日				東経		136° 1' 44.8"	
調査業者名	株式会社西日本技術コンサルタント 電話 (0 7 7 - 5 6 2 - 4 9 5 2)		主任技師		現 場 代 理 人		コ ア 鑑 定 者				ボーリング 責 任 者			
孔 口 標 高	99.84m	角	180° 上	90° 方	北 0° 270° 西	90° 東	地盤勾配	水平 0° 鉛直 90°	使用機種	試錐機	D 0 - D		ハンマー 落下用具	半自動落下装置
総掘進長	31.50m	度	0° 下	0° 向	西 180° 南				エンジン	TF90V-E		ポンプ	BG-3B
